Descontaminación de suelos

Master en Ingeniería del Medio Ambiente Módulo Suelos

Caso práctico 1. Fairchild

Descontaminación de suelos
Técnicas físicas y químicas. SVE

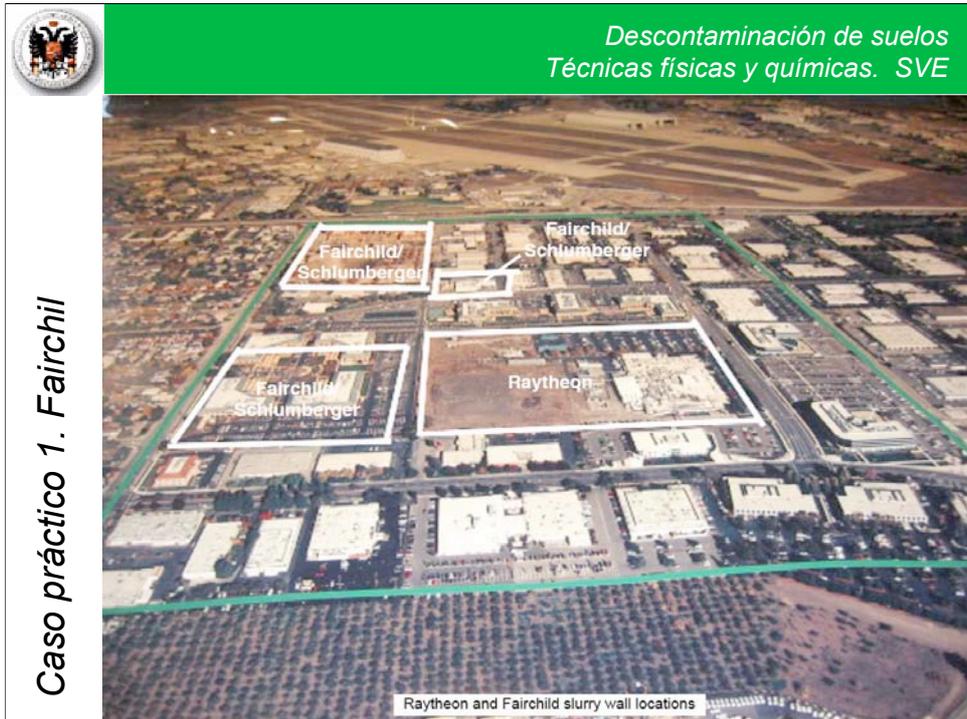
Mapa de la zona más contaminada con las isólineas de las concentraciones de TCE (tricloroetileno) en en acuífero superficial.

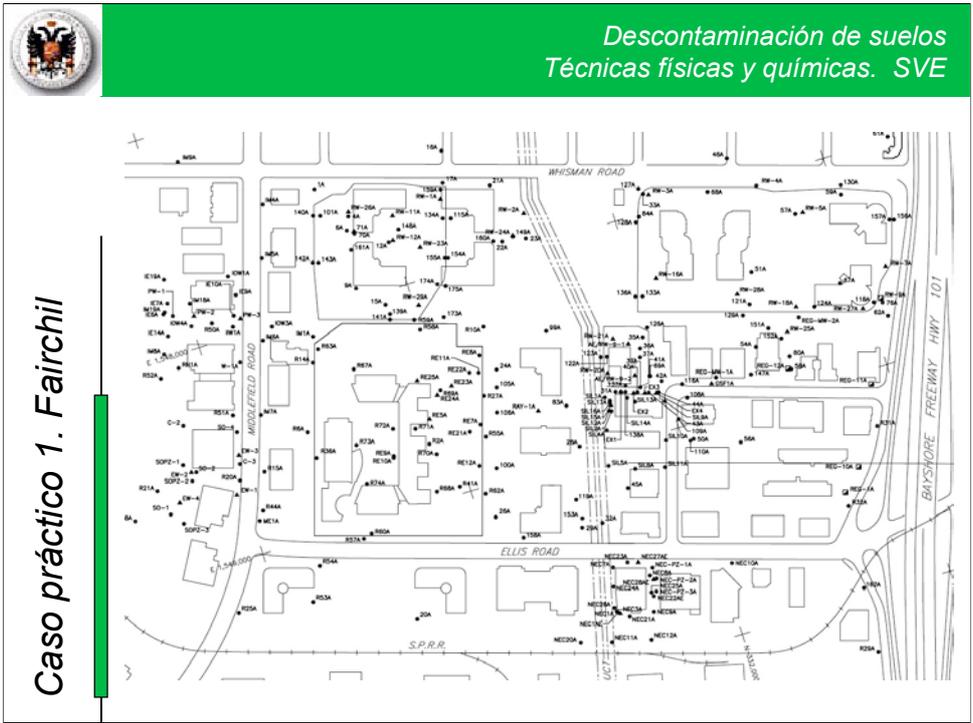
Como primera medida de protección se obligó a cada una de las empresas implicadas a realizar un aislamiento de la zona mediante la construcción de una barrera de protección de las aguas subterráneas (línea blanca de la foto). Se construyó mediante una lechada de bentonita para el sellado de los acuíferos de cada zona.

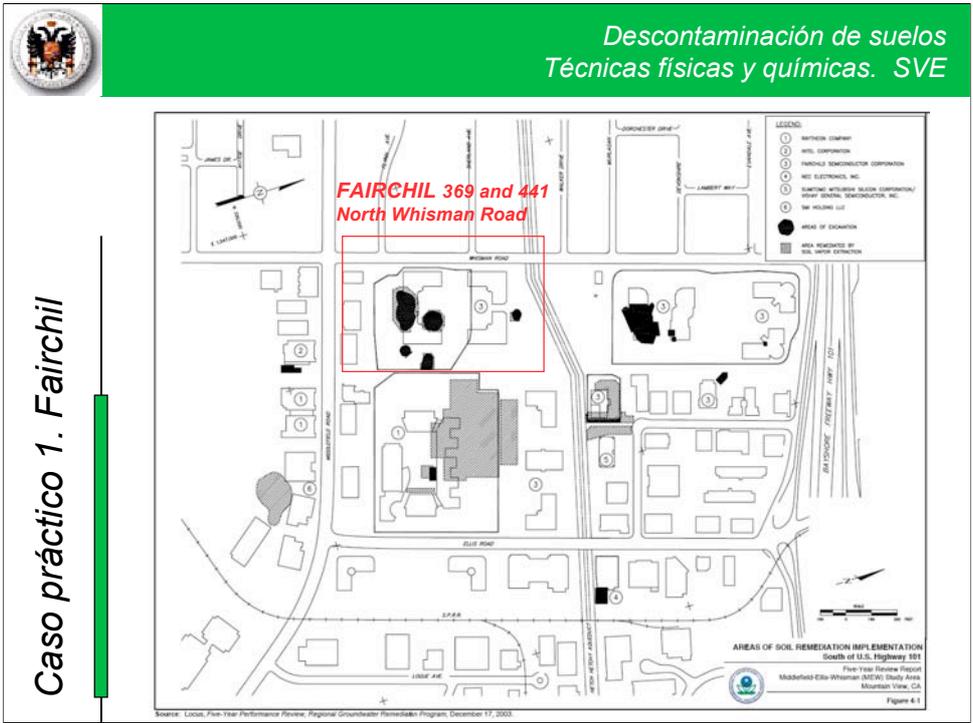
Primer análisis detallado de la gravedad de la contaminación mediante la construcción de numerosos pozos de muestreo. Vamos a centrarnos en una de las zonas de más intensa contaminación edáfica.

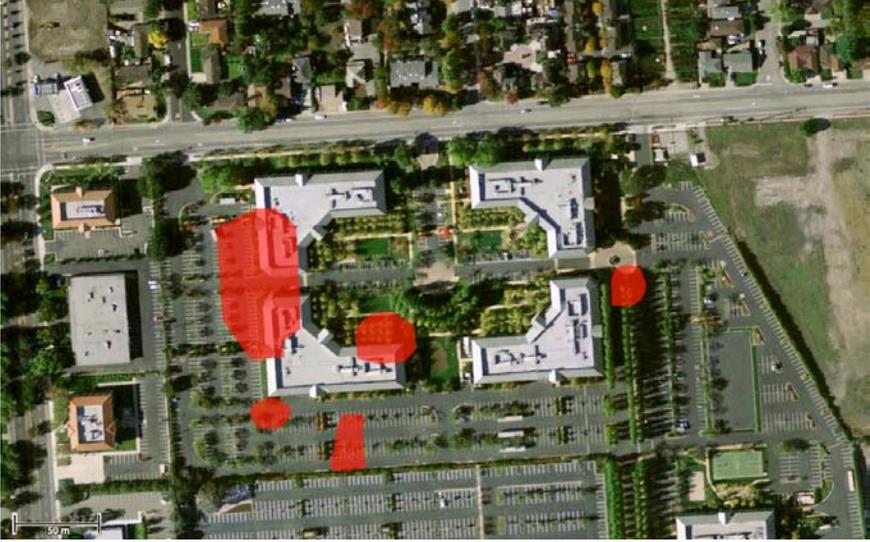
Principales actuaciones sobre los suelos. Zona Fairchil 369

1ª Fase. Suelo superficial. 2 m. Excavación, vertedero, 2.600m³.
2ª Fase. Subsuelo. > 2 m. SVE. 32 pozos. Distancia pozos 20 m.
Depuración de los gases arrastrados mediante filtros de carbón. 10 meses.

Uno de los lugares de más alta contaminación resultó ser el área ocupada por la fábrica de semiconductores Fairchild (unas 23 ha). Concretamente en 1977 se descubre una fuga en un depósito de disolventes orgánicos que contamina el suelo y el agua subterránea. Se calcula un vertido de 230.000 litros.

En 1982 comienzan las labores de limpieza. Se retira el tanque de almacenamiento, se excavan 2,600 m³ de suelo más contaminado y se llevan a un vertedero controlado. En octubre de 1983 cesa la actividad de esta industria. En octubre de 1988 se establece un plan (Remedial Action Plan) para descontaminar la zona.

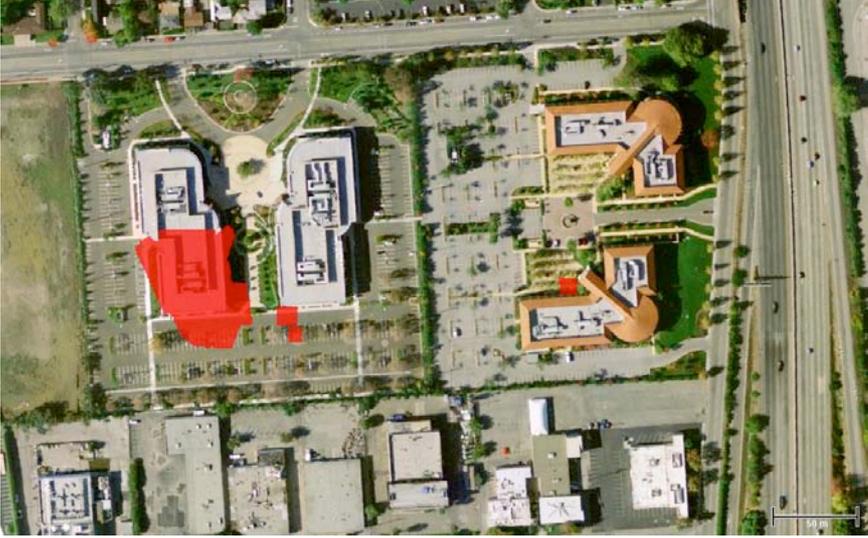
Otra zona contaminada y actuación sobre los suelos: Fairchil 515

Demolición edificios. Retirada de los depósitos subterráneos.
Excavación y aireación de todo el suelo contaminado. 11.500 m³.

Edificios antiguos sobre sustrato muy contaminado. Contaminación del aire del interior del edificio por grietas y fracturas.

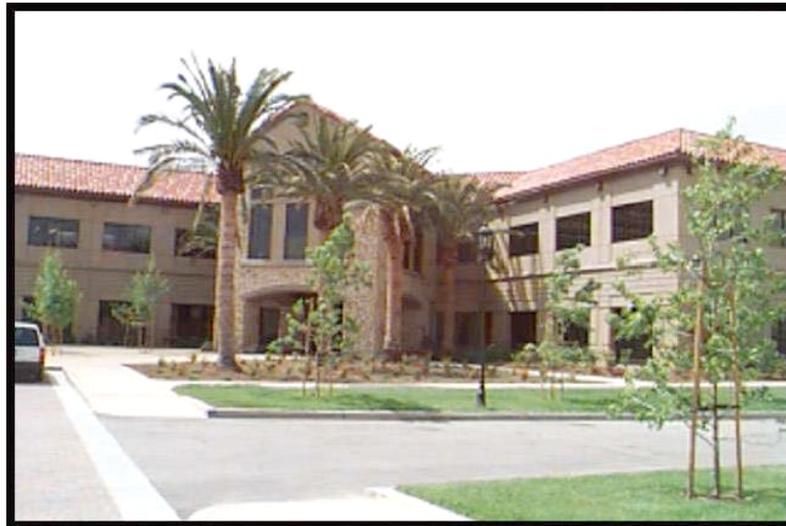
AOL/Netscape offices at former Fairchild facility.

Después de la limpieza se instala en este sitio las oficinas de la American On Line

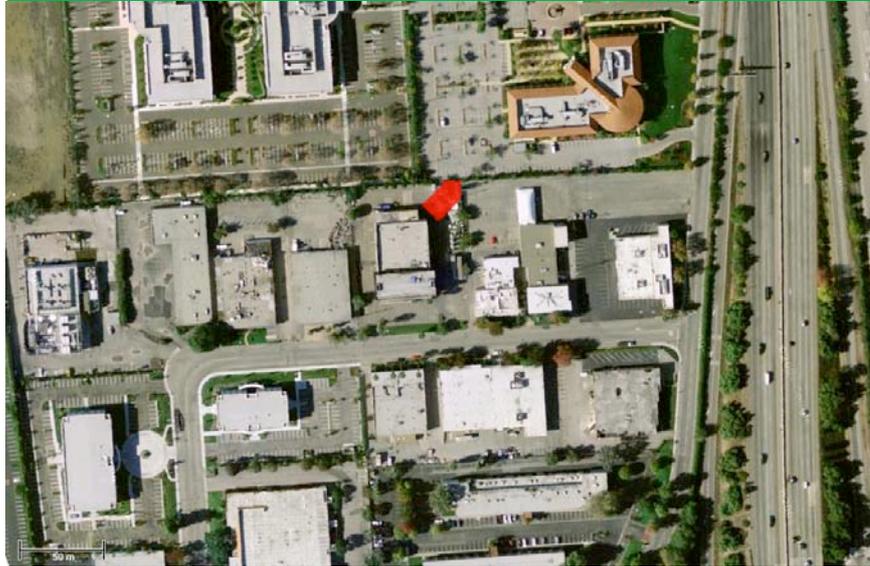
Excavación y aireación del suelo contaminado en un espesor de 4 m.

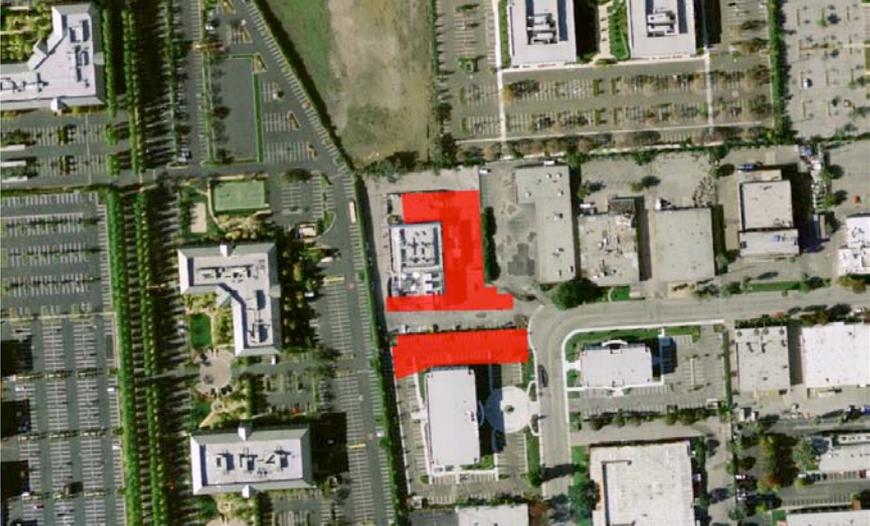
Fairchil 401

1ª Fase. Suelo superficial. 2 m. Excavación, vertedero. 2.400 m³.
2ª Fase. Subsuelo. > 2 m. SVE con inyección de aire.
29 pozos y 5 de inyec. 16 meses.

Una parte del sistema SVE operó debajo de los edificios

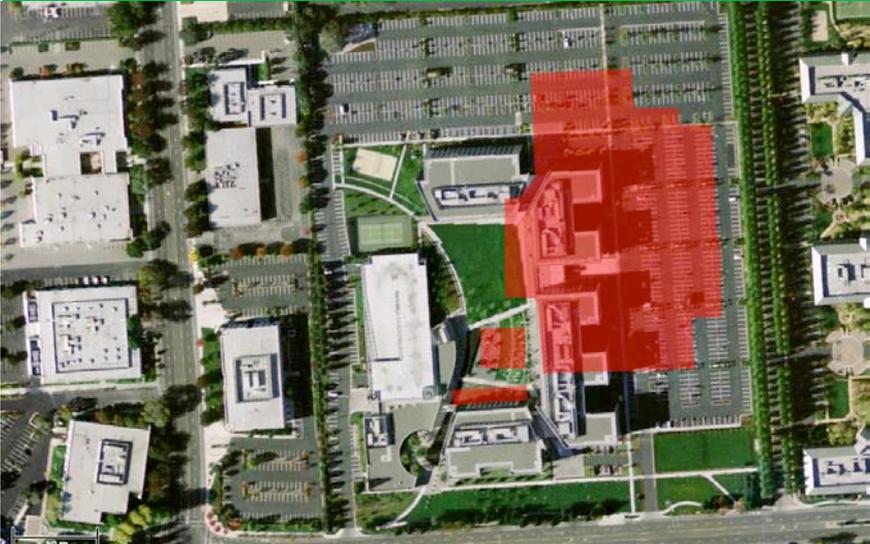
Parte suroeste demolición de dos edificios
Mancha central remediada por SVE con muchos pozos debajo de los edificios
SVE con 135 pozos, 1.400 kg de VOCs extraídos. Tiempo, 4 años.

Una gran parte del sistema SVE operó debajo de los edificios

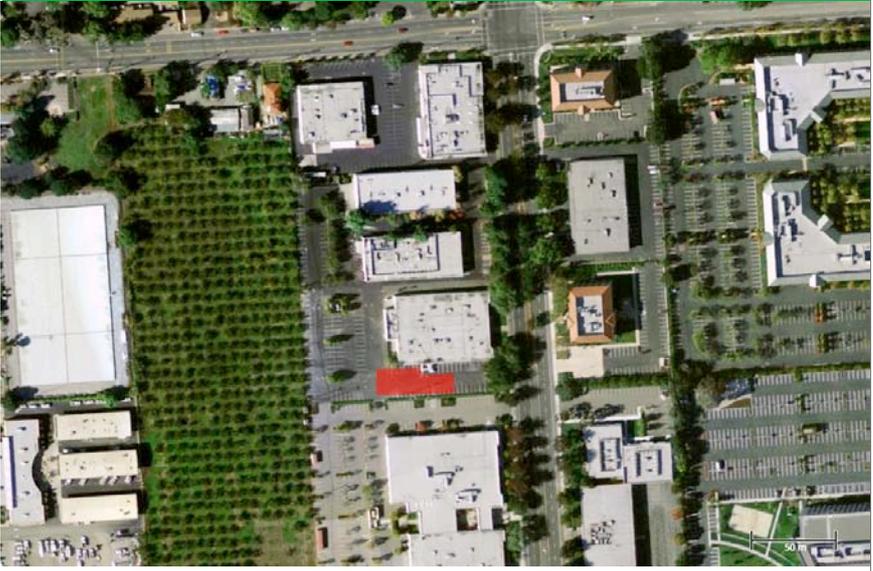
8 m de suelo excavado y aireado.

Suelo excavado y aireado junto en la fábrica Intel

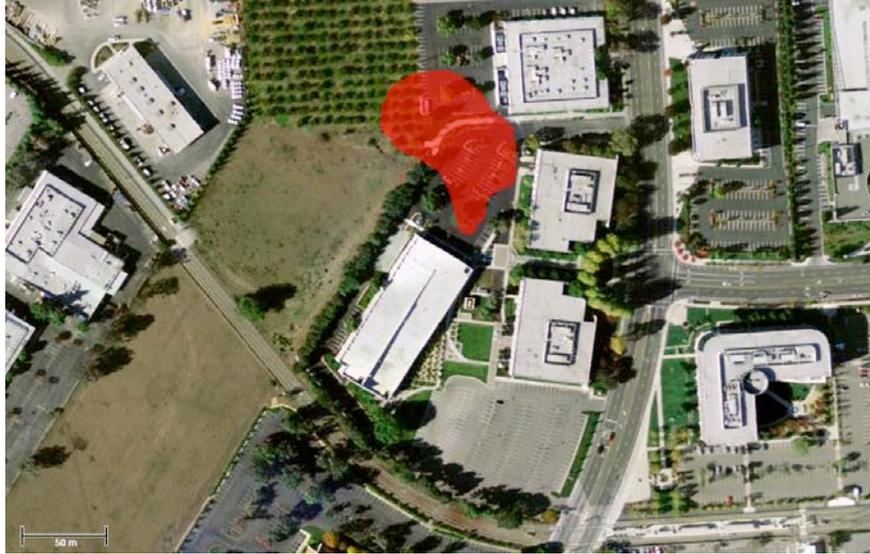
SVE. 8 pozos verticales (a 6 m de prof.) y uno horizontal (a 1,5 m).
Inyección de aire (5 pozos). 80 kg de VOC removidos.

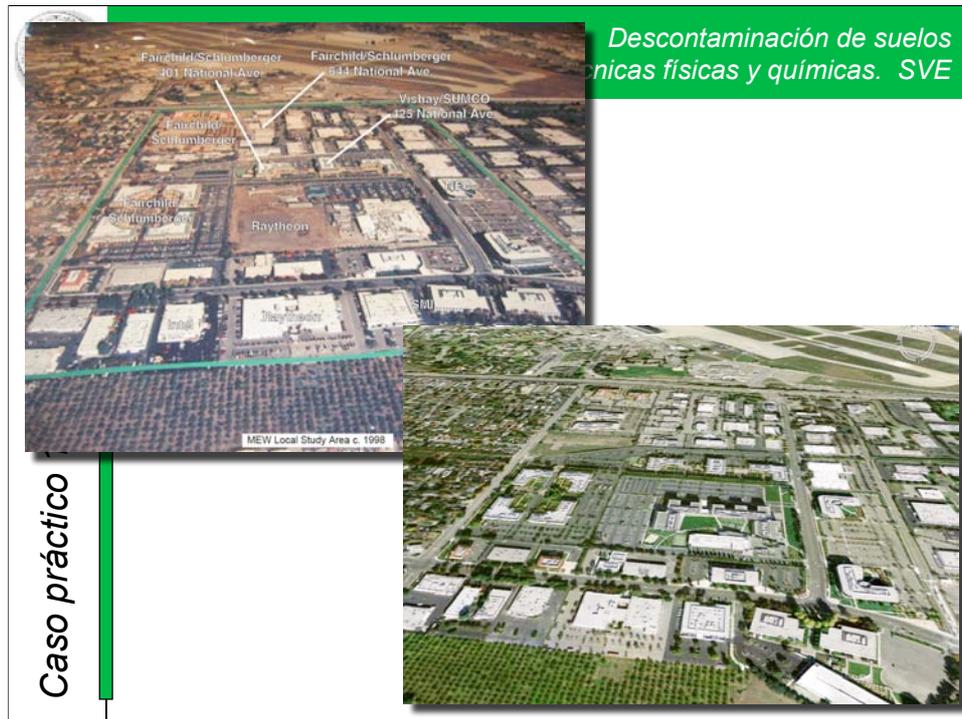
Como resultado de las labores de remediación, que implicaron la demolición de muchos edificios, la zona sufrió una profunda transformación.

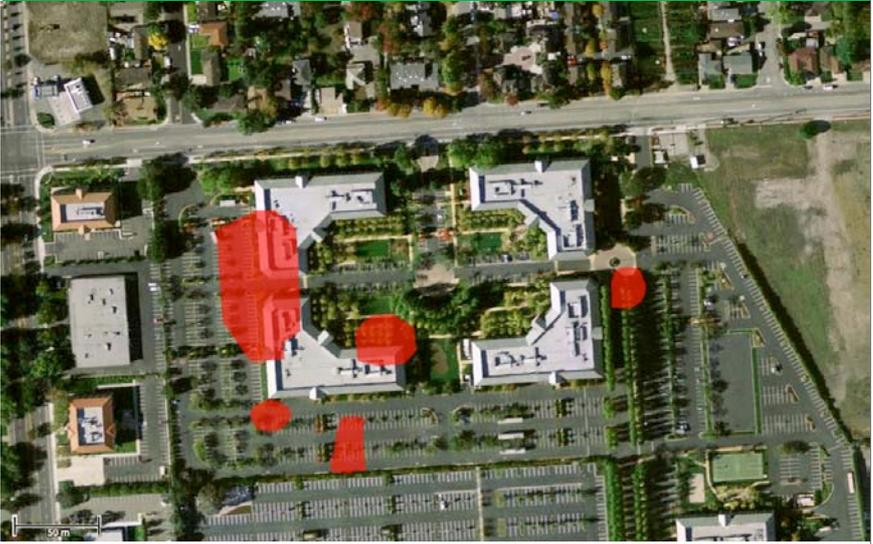
1ª Fase. Suelo superficial. 2 m. Excavación, vertedero, 2.600m³.
2ª Fase. Subsuelo. > 2 m. SVE. 32 pozos. Distancia pozos 20 m.
Depuración de los gases arrastrados mediante filtros de carbón. 10 meses.

Vamos a estudiar con algo más de detalle lo que ocurrió en esta zona de Fairchil 369 que fue uno de los sitios de más alta contaminación.

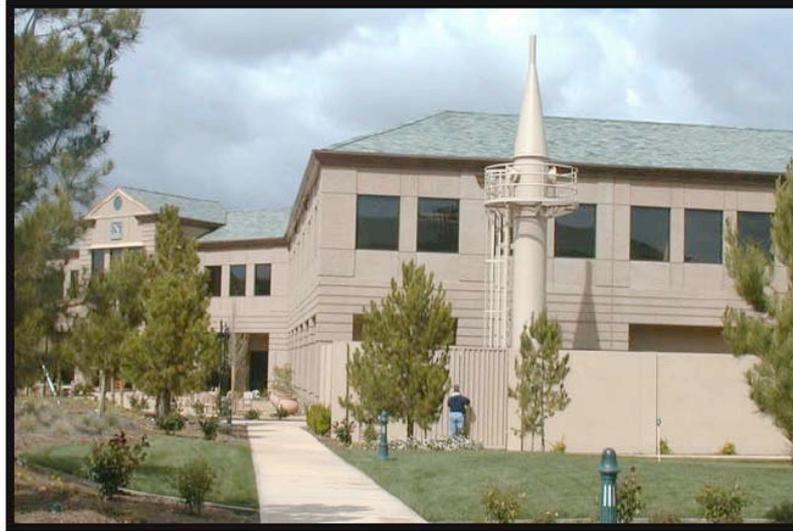
Fairchild, 369 North Whisman Road, Mountain View, CA
Exterior of treatment system, showing the former air stripper

Pozo de inyección de aire que se conserva hoy día en la zona

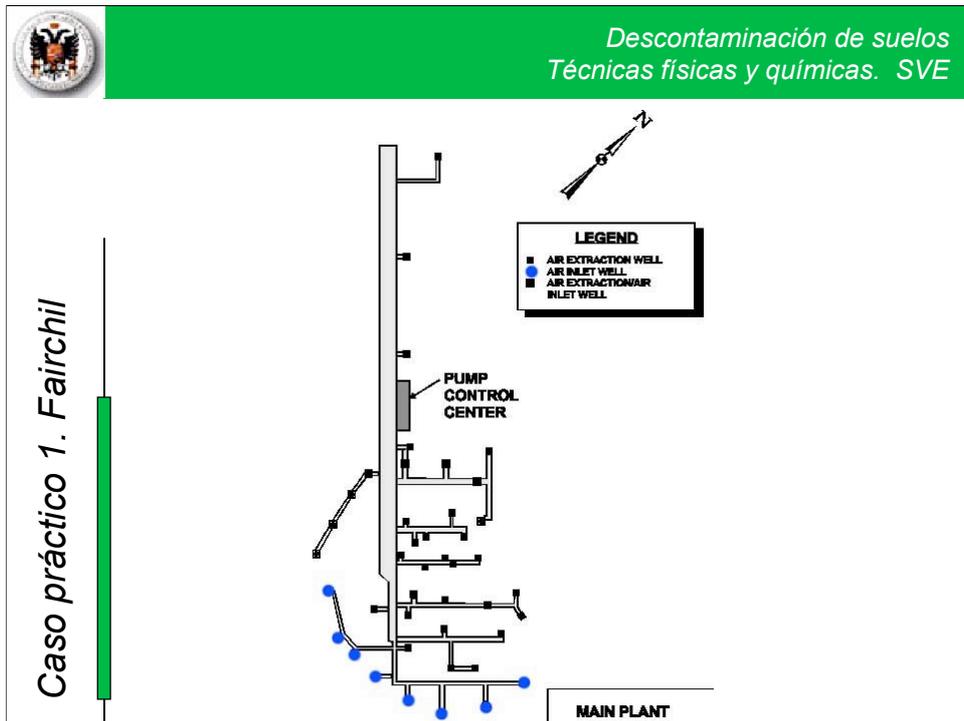
Plano de distribución de los pozos de extracción (pozos de vacío; 39 en total) y de inyección de aire (7).

Área de influencia de los pozos del orden de 12 metros

Procedimiento. Se excavaron 39 pozos de extracción verticales. A veces con inyección de aire en el suelo no contaminado de los bordes.

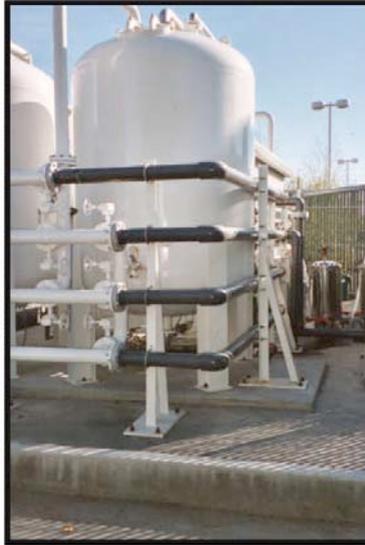
One of three 5,000-pound liquid-phase granular activated carbon units and secondary containment.

Para la depuración de los vapores extraídos se utilizaron 5 unidades de carbón activo con una capacidad de 1.300 kg. Los gases se hicieron pasar a través de dos tanques en paralelo, después pasaron a otros dos depósitos y el proceso terminó en un quinto tanque.

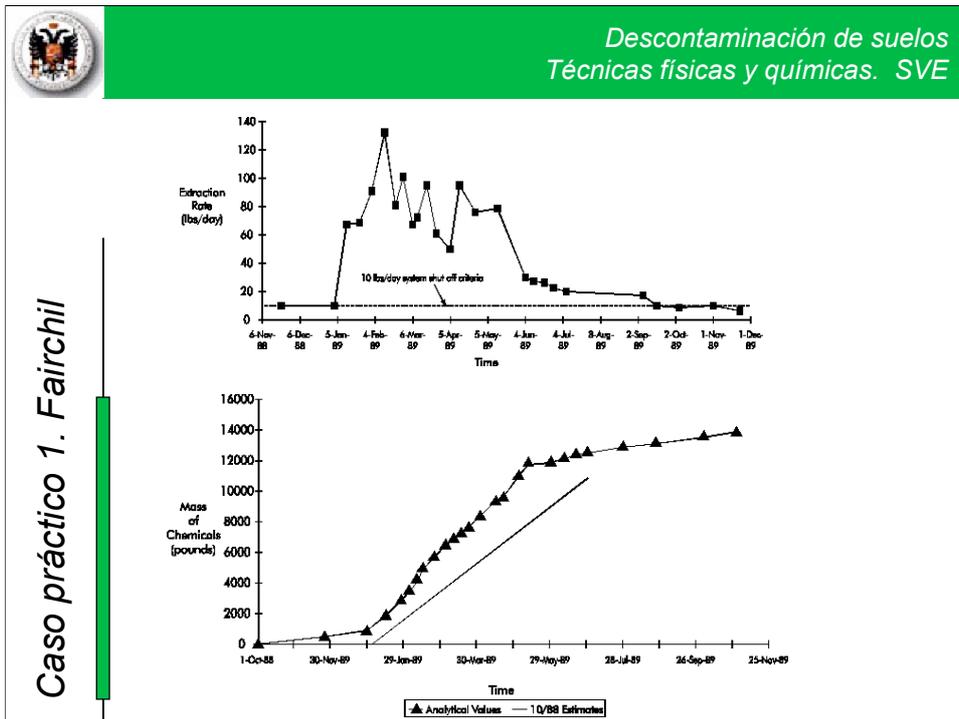
La gráfica superior pone de manifiesto como el sistema SVE extrae grandes cantidades en los primeros meses (unos cuatro meses) para bajar muchísimo las extracciones en el último periodo.

La gráfica de abajo muestra la extracción en forma acumulativa.

Los resultados indican que el sistema SVE removió aproximadamente 16.000 libras (7.200kg) de VOCs durante los 16 meses de operación.

Se buscaba que el sistema arrastrara un máximo de 10 lbs/día y efectivamente a los 16 meses la extracción fue de 3,6 lbs/día. La extracción bajó desde un máximo los primeros días de 130 lbs/día a menos de 4 lbs/día. Por razones de seguridad el sistema se mantuvo funcionando durante 8 meses después de que se alcanzara las 10 lbs/día.
