Aznalcóllar, hoy.

La contaminación de los suelos a los doce años del vertido

Carlos Dorronsoro. Departamento de Edafología y Q. A. Universidad de Granada

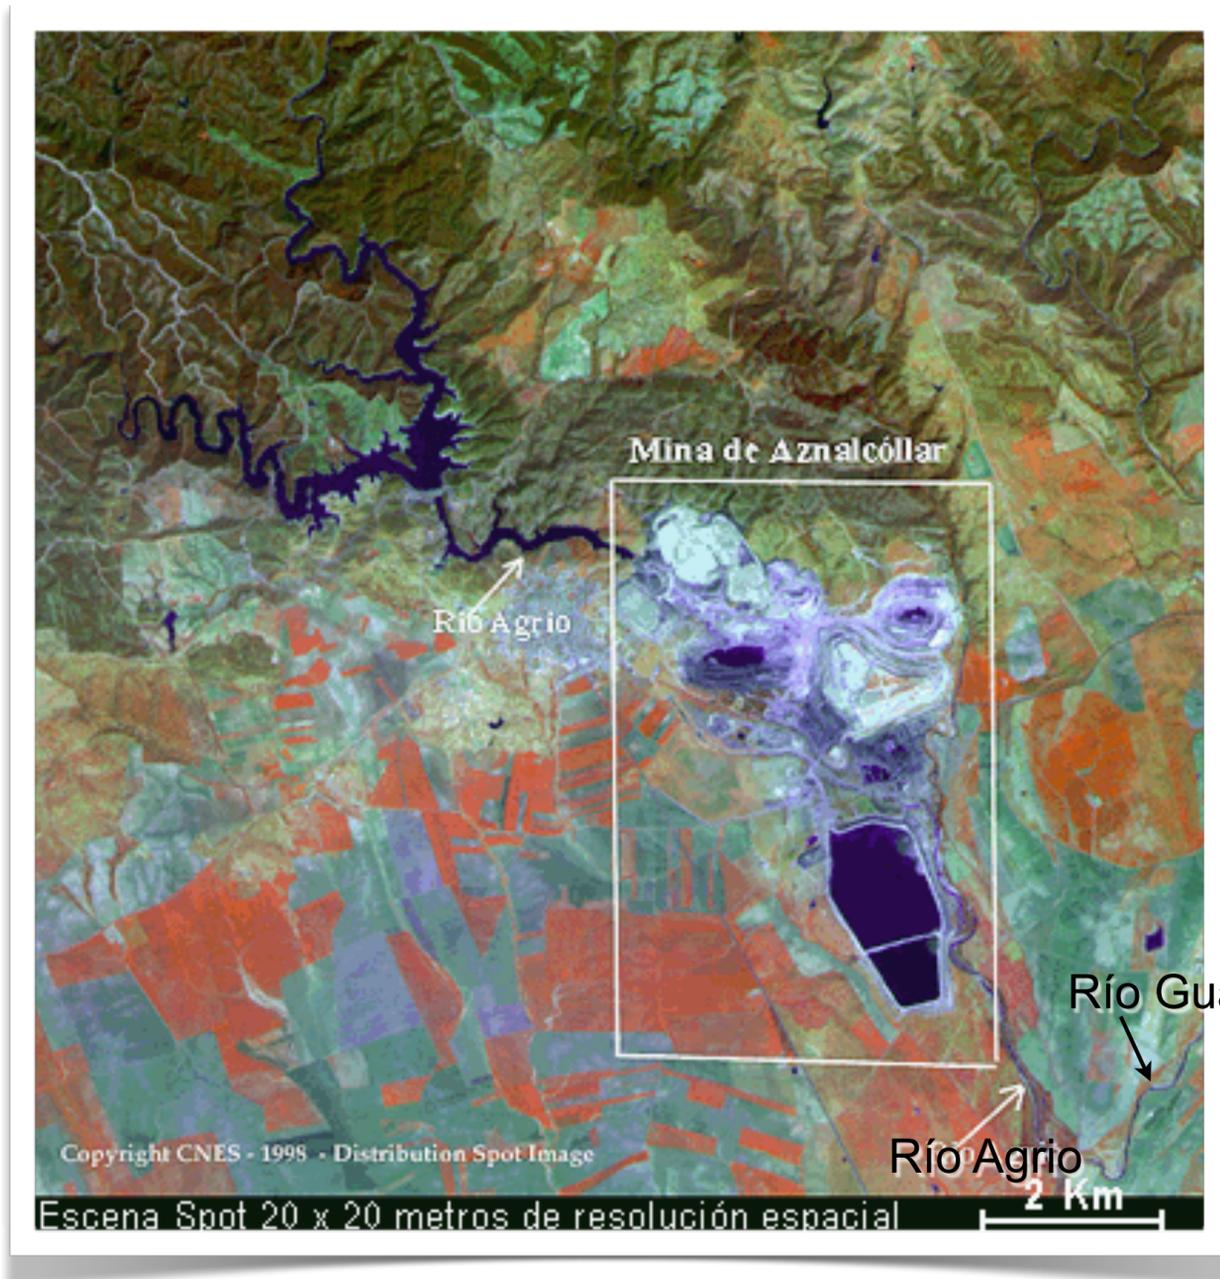
Pertenece a la Faja Pirítica Ibérica que recorre en dirección este-oeste el sur de la Península Ibérica y se encuentra situada justo en el contacto entre el macizo de Sierra Morena y la Depresión del Guadalquivir.

En la imagen se observa, en azul intenso, las balsas de almacenamiento de estériles. Junto a la balsa principal, que fue la causante del vertido, el río Agrío, que es afluente del río Guadiamar.

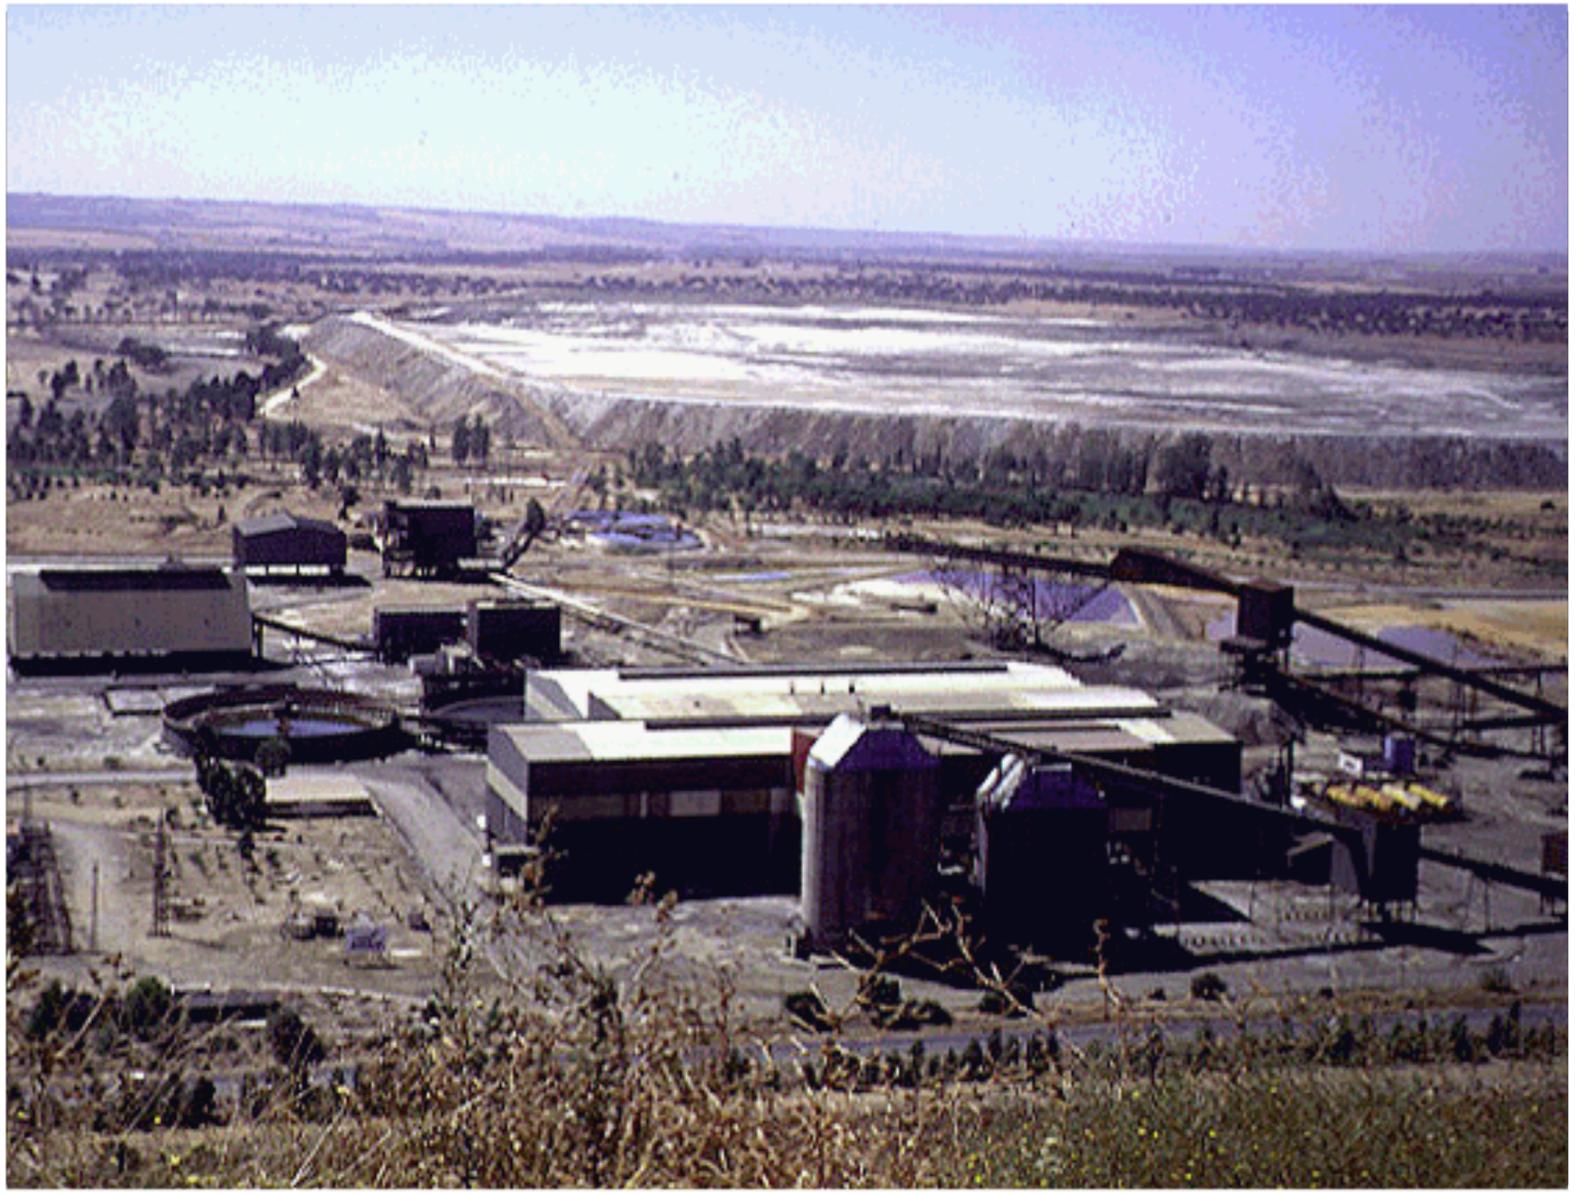
En primer término, tenemos una vista de una parte de las instalaciones mineras, al fondo la balsa de estériles; estos presentaban unas altas concentraciones de As y de metales pesados (del orden de hasta algunos gramos por kg). Como es sabido, en la noche del 25/abril/1998, en esta zona se produce la rotura de una de las paredes de la balsa.

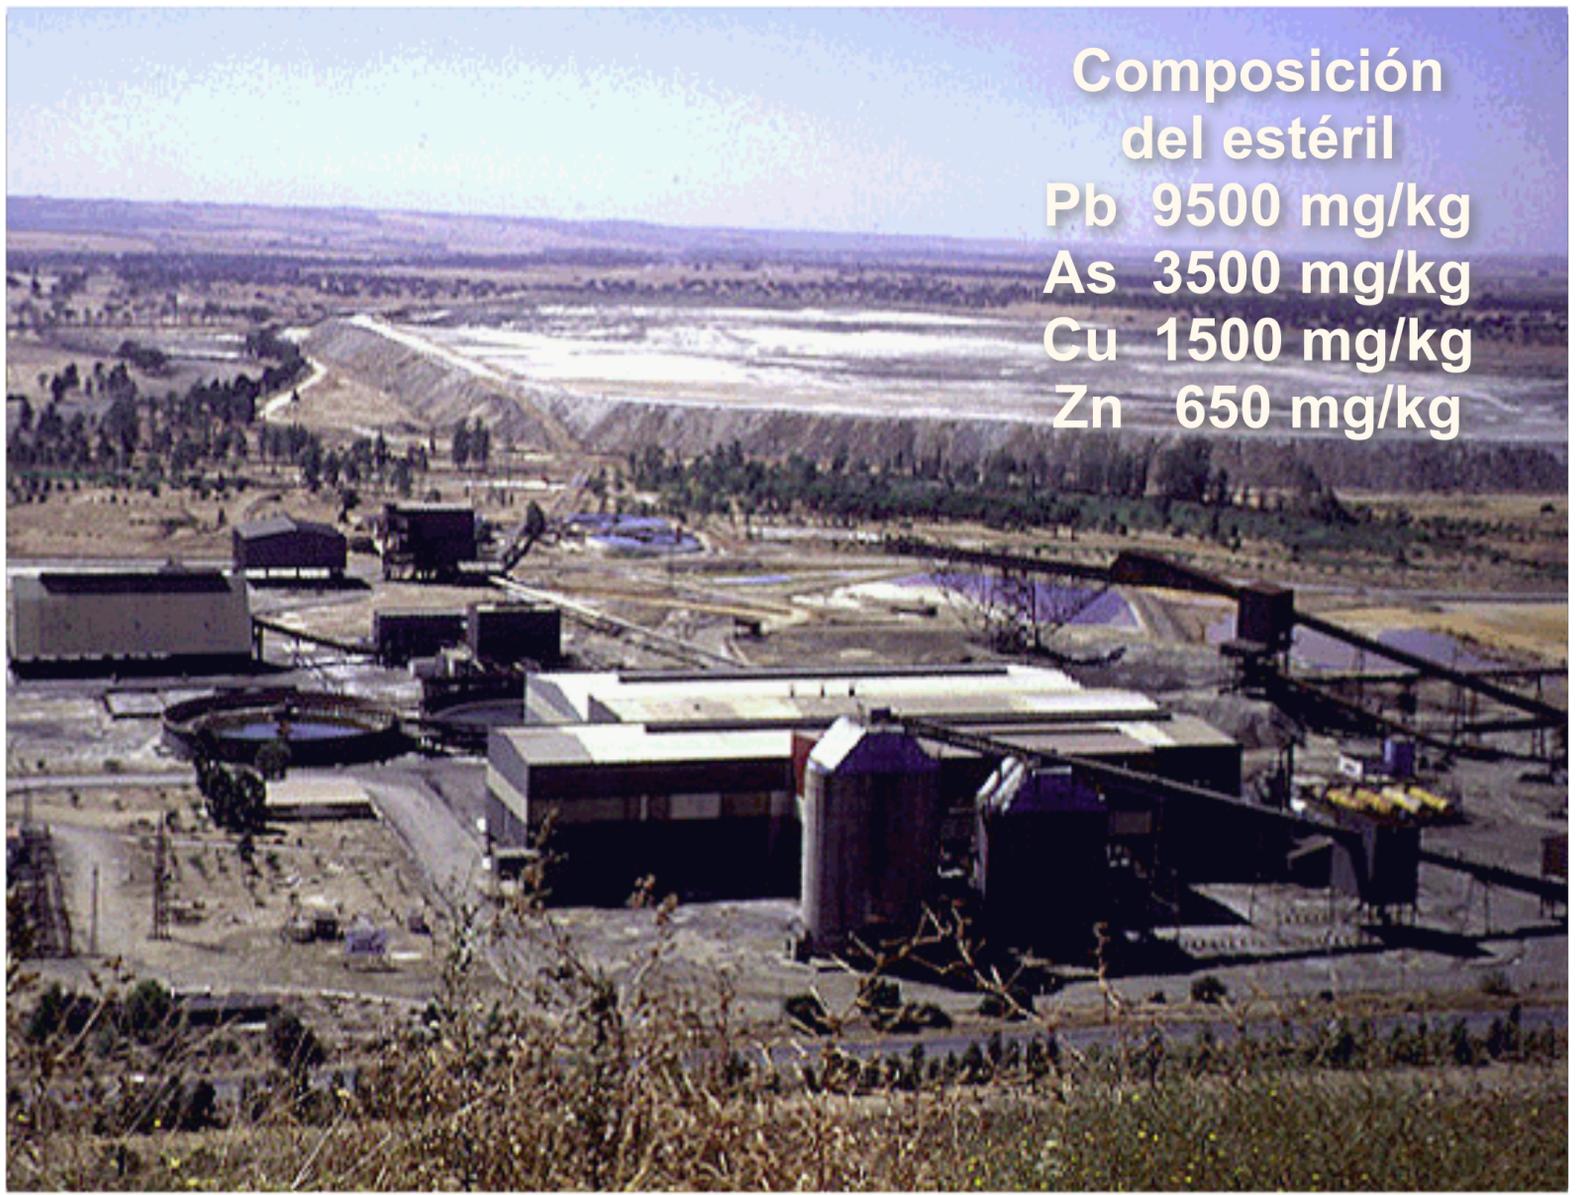
En primer término, tenemos una vista de una parte de las instalaciones mineras, al fondo la balsa de estériles; estos presentaban unas altas concentraciones de As y de metales pesados (del orden de hasta algunos gramos por kg).

Como es sabido, en la noche del 25/abril/1998, en esta zona se produce la rotura de una de las paredes de la balsa.

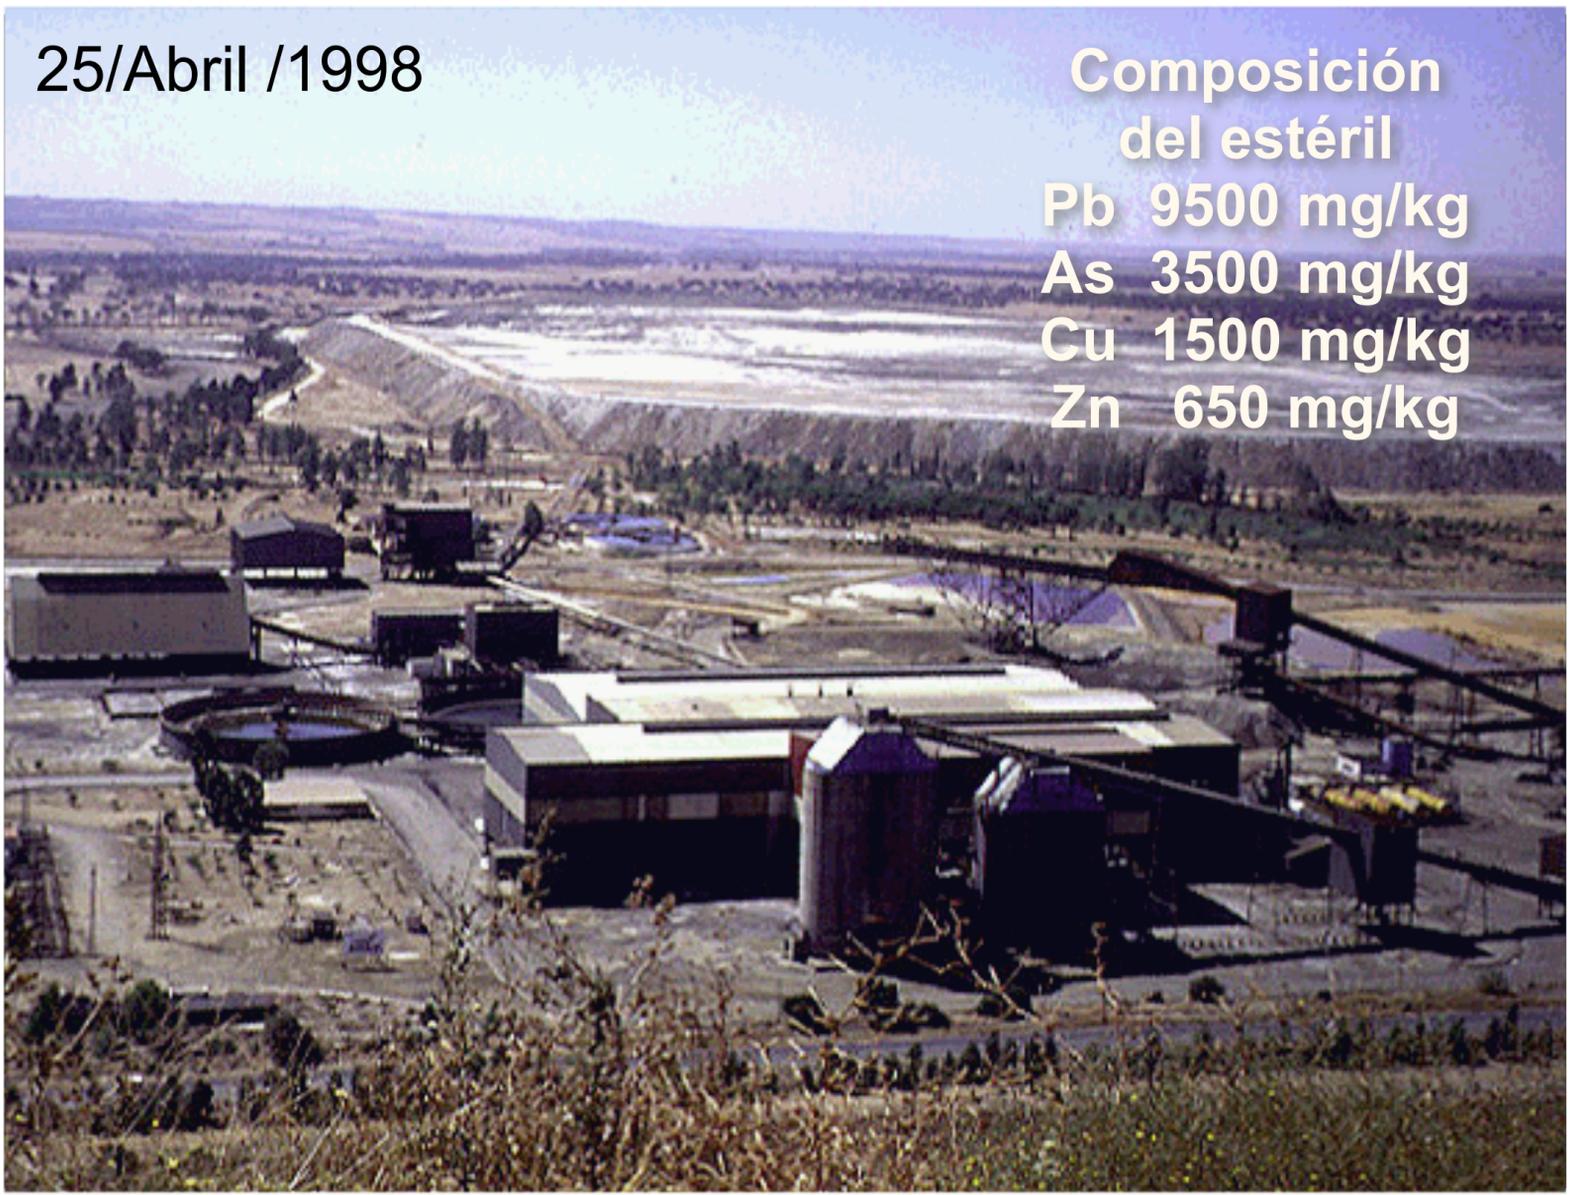
25/Abril /1998

Composición
del estéril

Pb 9500 mg/kg
As 3500 mg/kg
Cu 1500 mg/kg
Zn 650 mg/kg

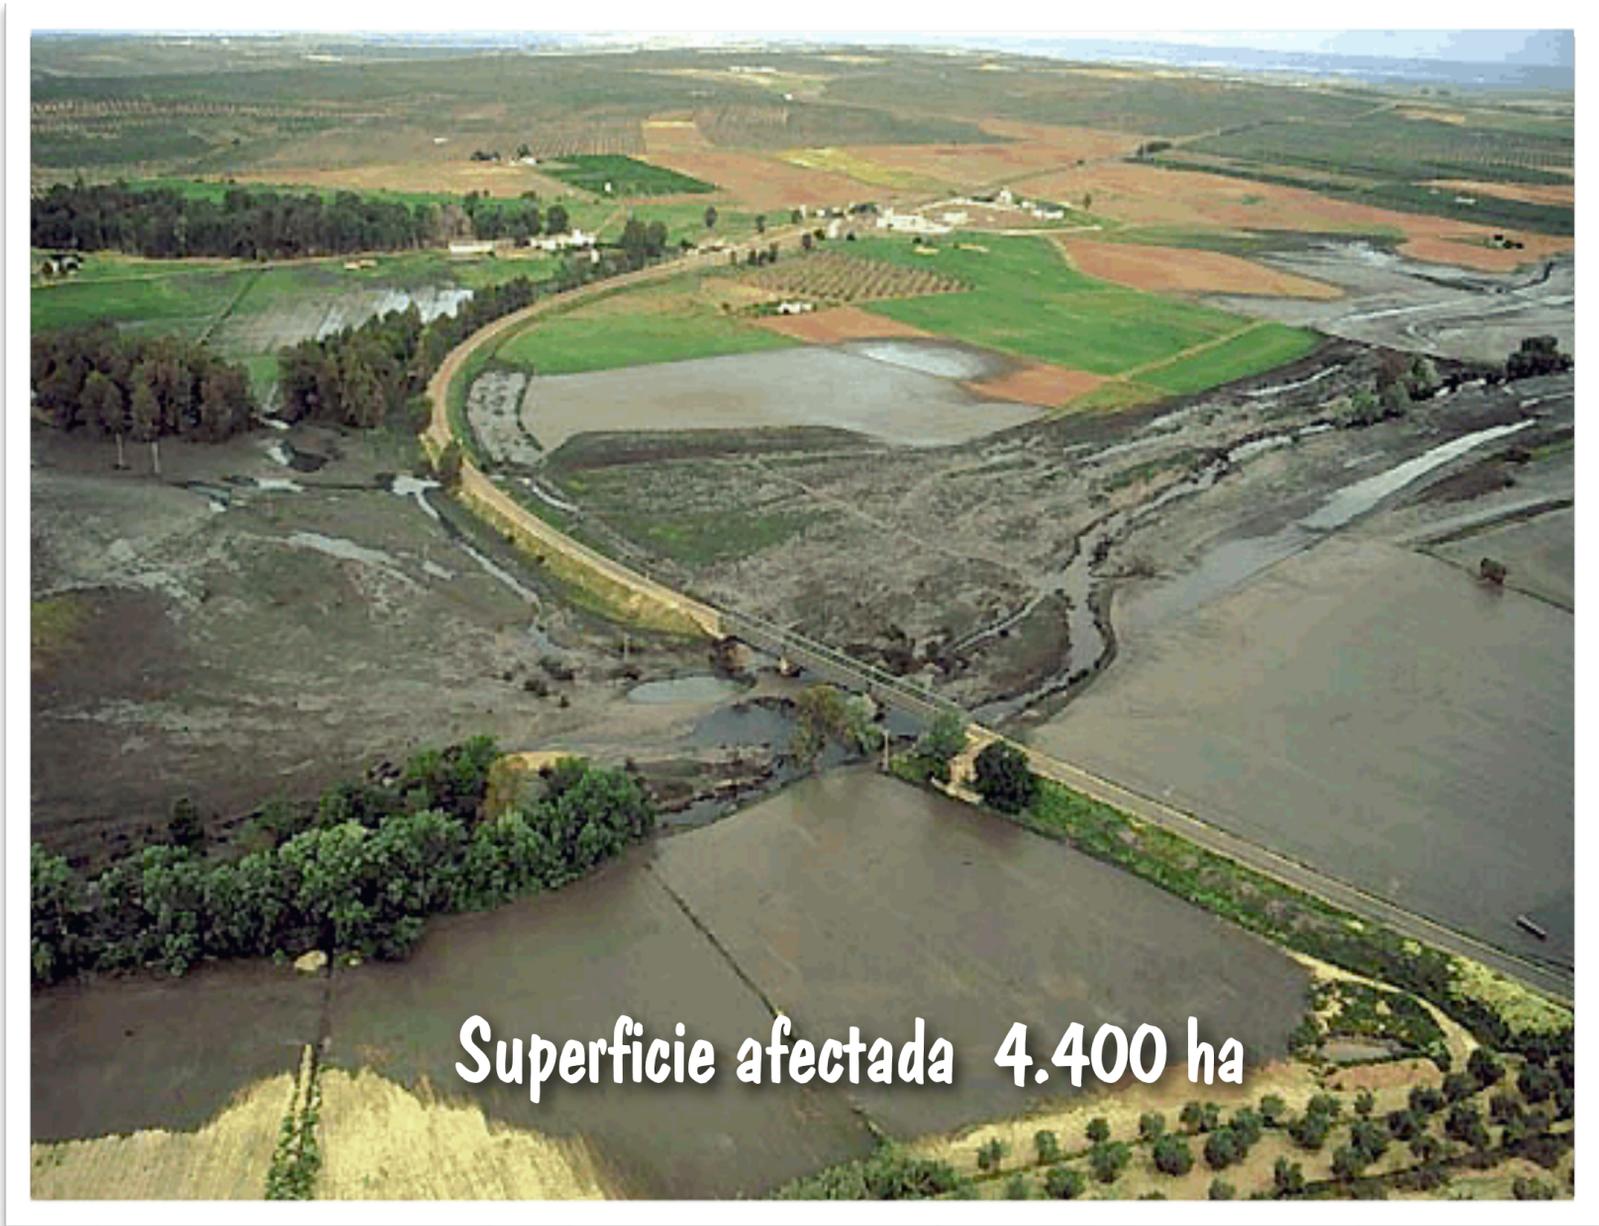
La superficie afectada se cifra en unas 4.400 ha, principalmente de terrenos agrícolas.

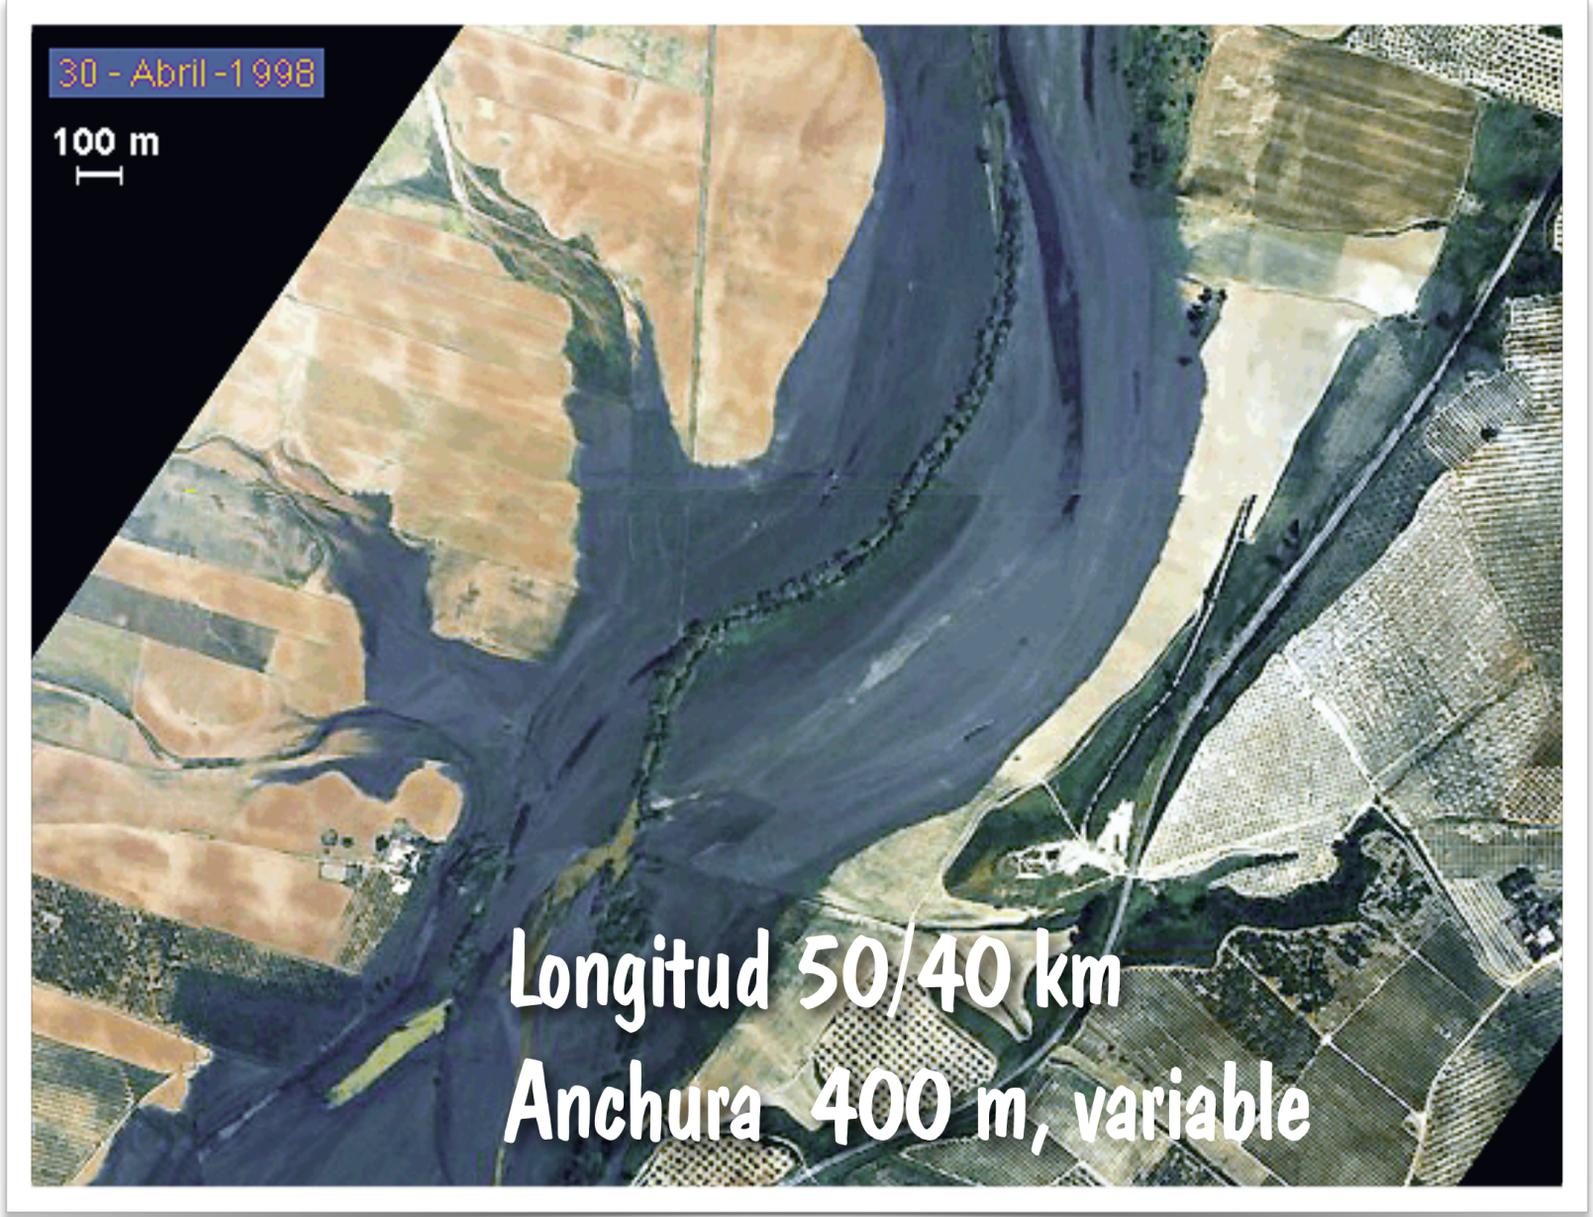
El vertido se distribuye por el cauce y la ribera del río Agrio primero, y luego del Guadiamar, alcanzando las aguas una longitud de unos 50 km y los lodos 40. Con una anchura media de unos 400 metros, pero muy variable, dependiendo de la microtopografía.

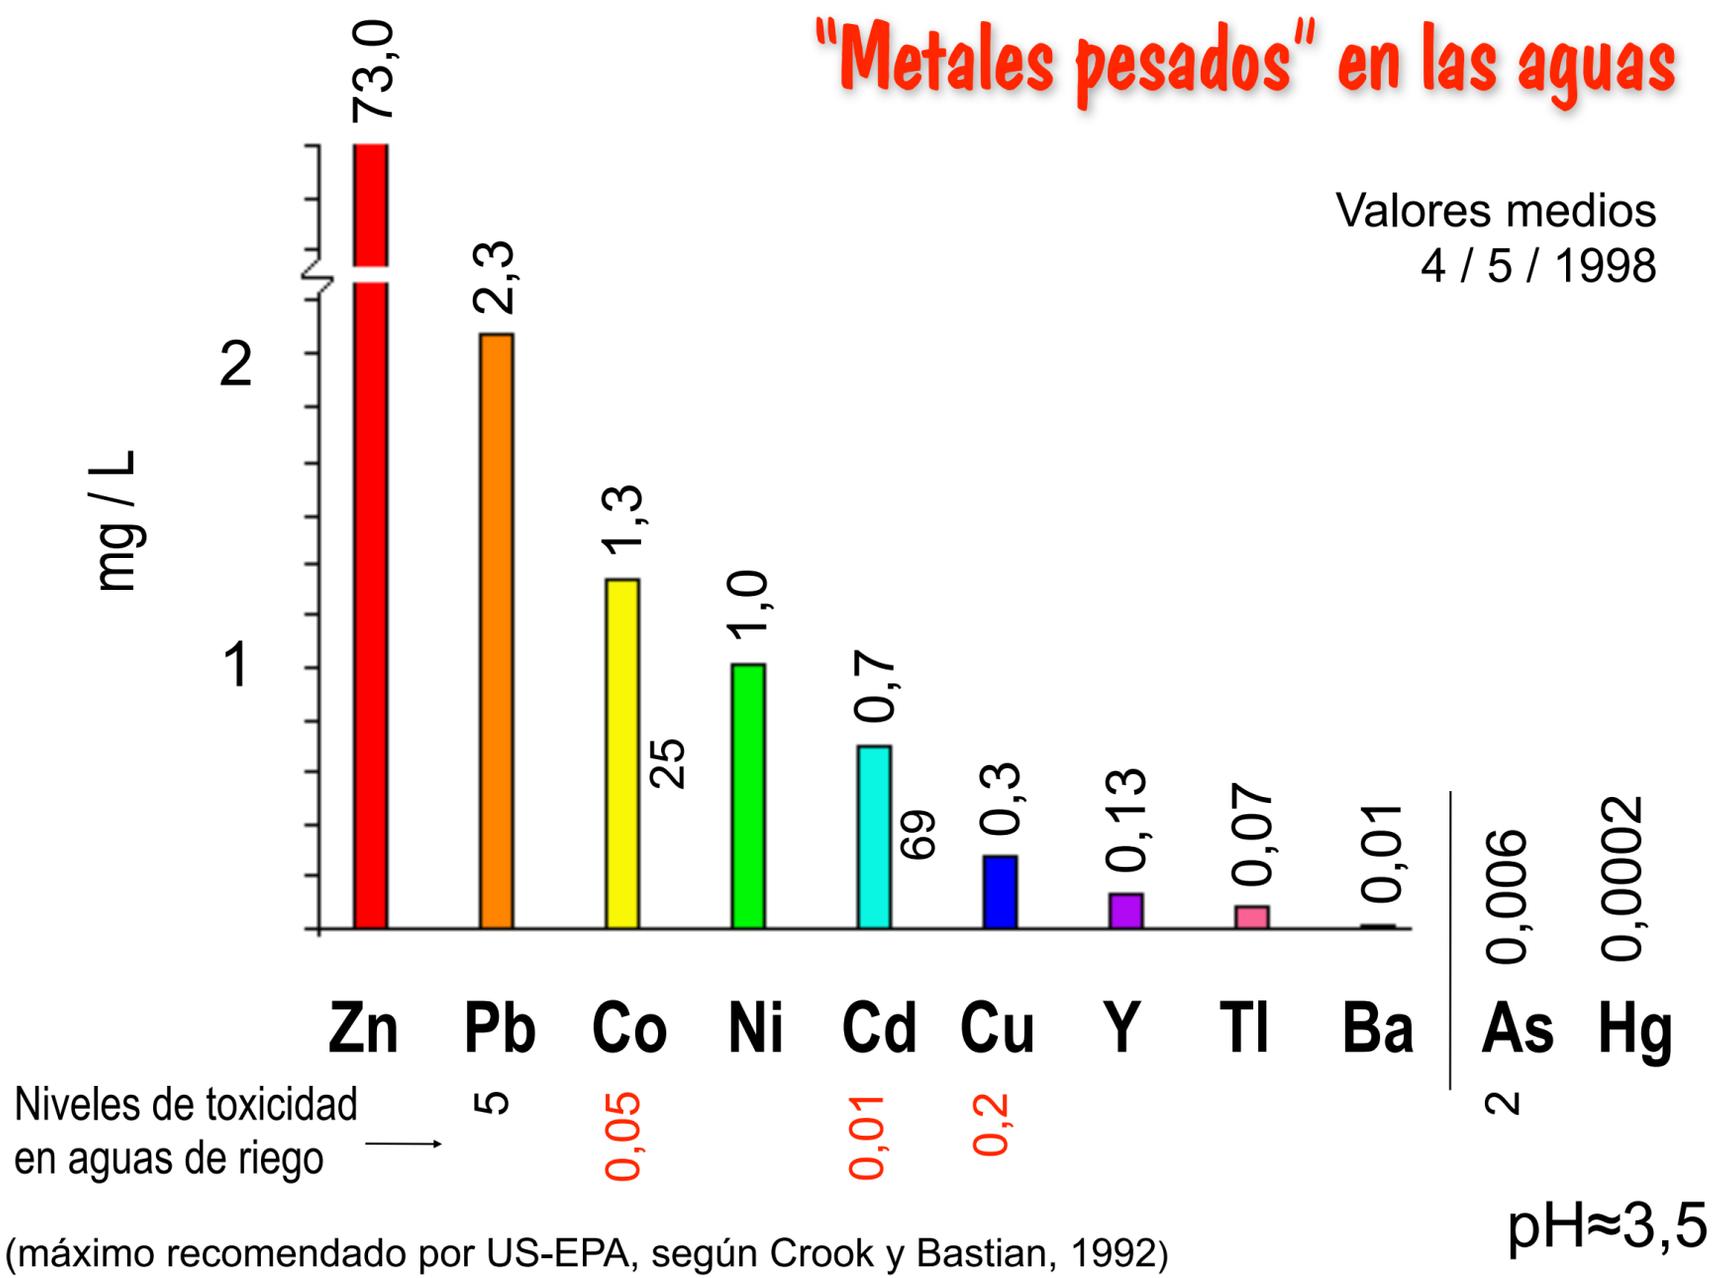
Valores medios
4 / 5 / 1998

En cuanto a la composición del vertido, las aguas llevaban importantes cantidades de metales disueltos, fundamentalmente Zn, con 73 mg/L.

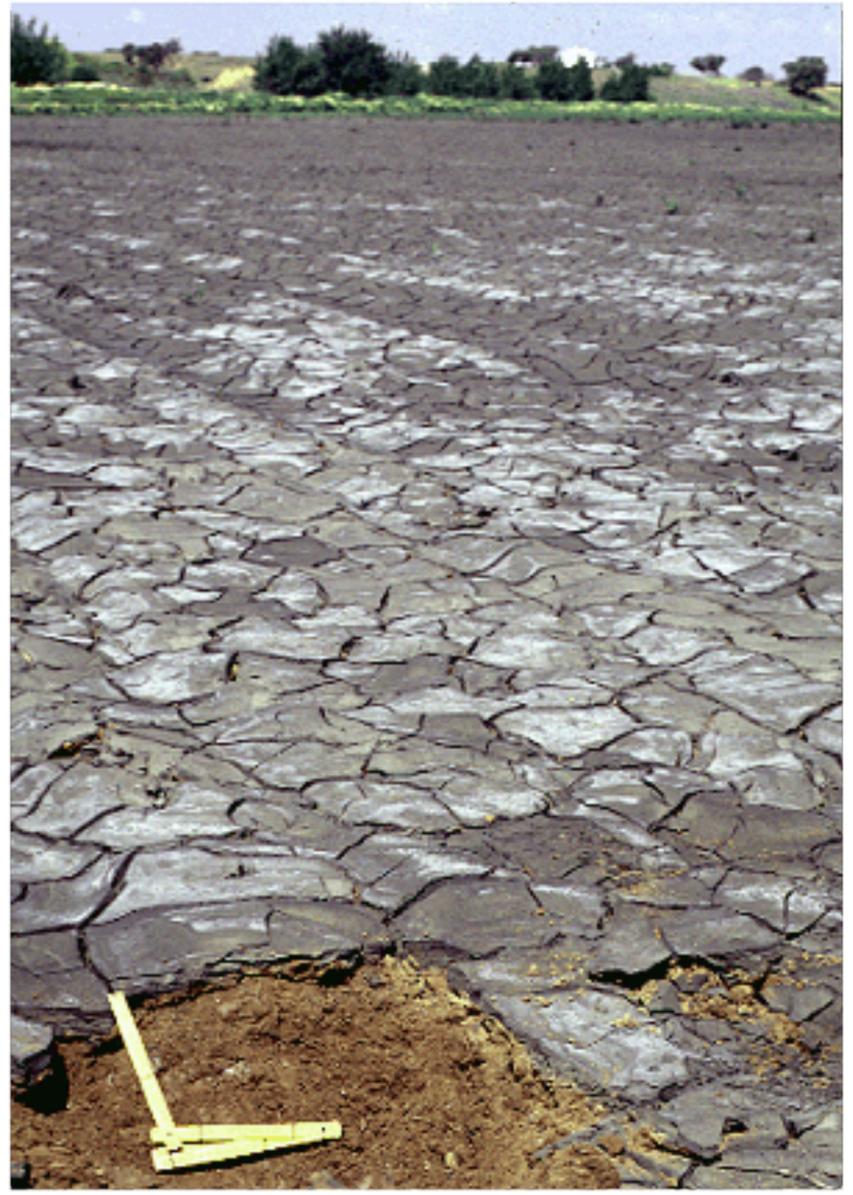
• 2 Contaminación del suelo

Bien, esas aguas y esos lodos cayeron sobre los suelos y los contaminaron. Este es el aspecto que presentaba la zona a los 10 días del vertido, los suelos se encontraban recubiertos de una capa de lodos como si tuviesen una coraza metálica con un espesor muy variable, con un valor medio de unos 8 cm.

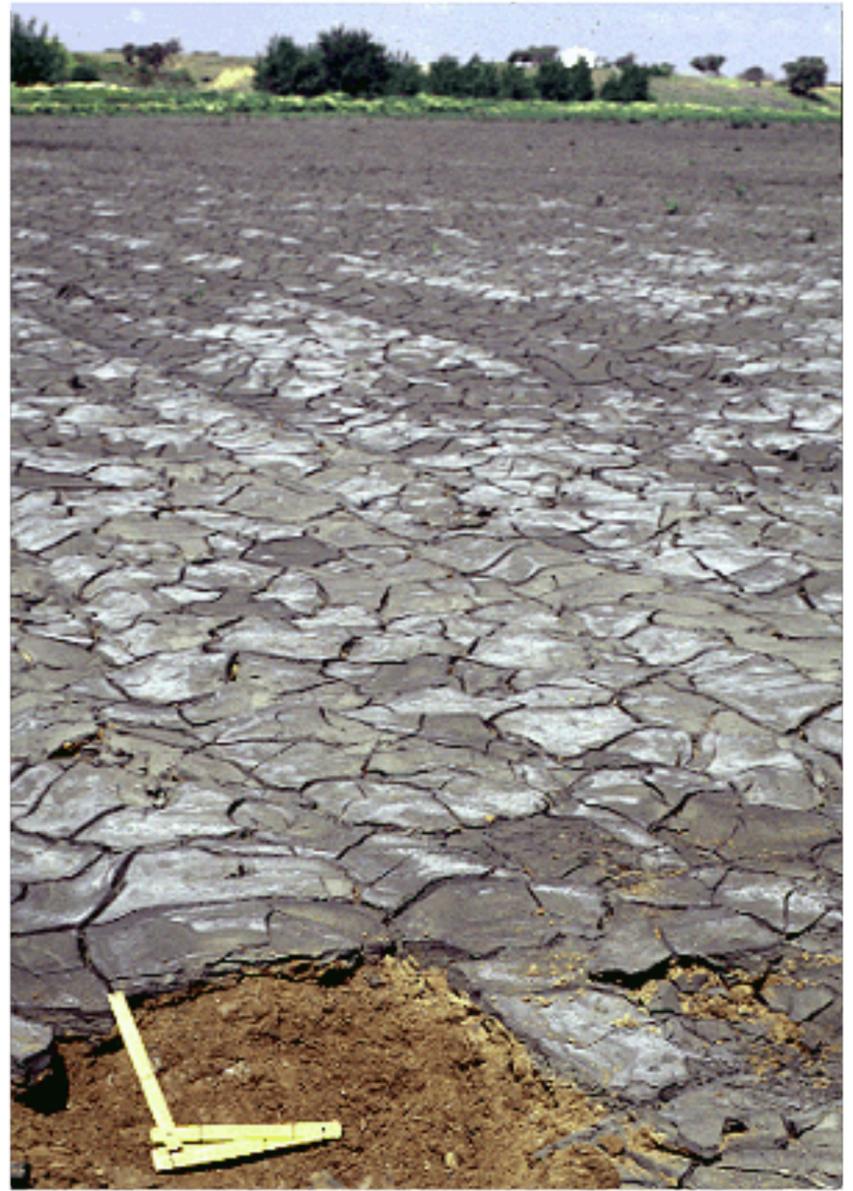
fechas de muestreo:
7 perfiles: a los 10, 25 y 40 días

Bien, esas aguas y esos lodos cayeron sobre los suelos y los contaminaron. Este es el aspecto que presentaba la zona a los 10 días del vertido, los suelos se encontraban recubiertos de una capa de lodos como si tuviesen una coraza metálica con un espesor muy variable, con un valor medio de unos 8 cm.

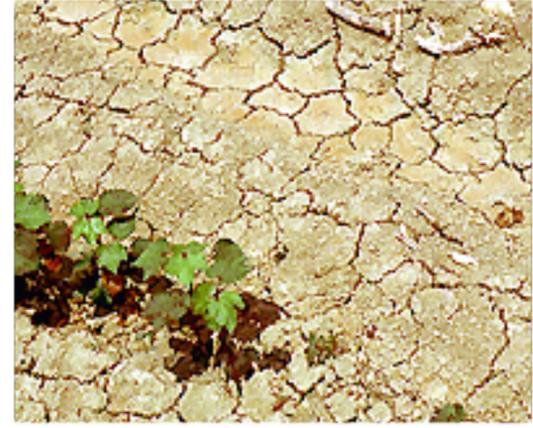
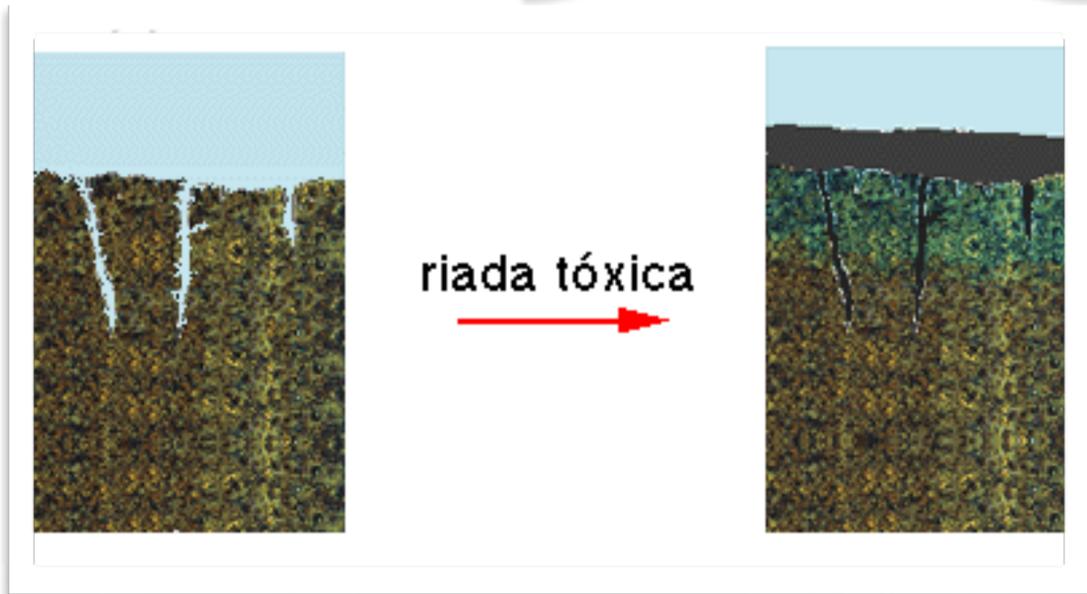
Vías de contaminación

En el momento del vertido, los suelos se encontraban secos y por tanto agrietados. Al llegar la riada los elementos contaminantes se van a comportar de distinta manera según lleguen solubles en el agua o insolubles en los lodos.

Para los metales solubles en las aguas, la contaminación del suelo se realizará a través de los microporos, por tanto será masiva y homogénea; estos metales serán muy móviles y presentarán comportamiento tóxico, se encuentran en situación bioasimilable. Por el contrario los metales de los lodos sólo penetrarán en el suelo a través de las grietas, la mayor parte quedarán depositados sobre la superficie, la contaminación de los suelos será de manera muy local y por tanto su contaminación muy desigual, por otra parte, los elementos contaminantes se encontrarán inmóviles, por el momento no serán tóxicos pero si potencialmente tóxicos en el futuro.

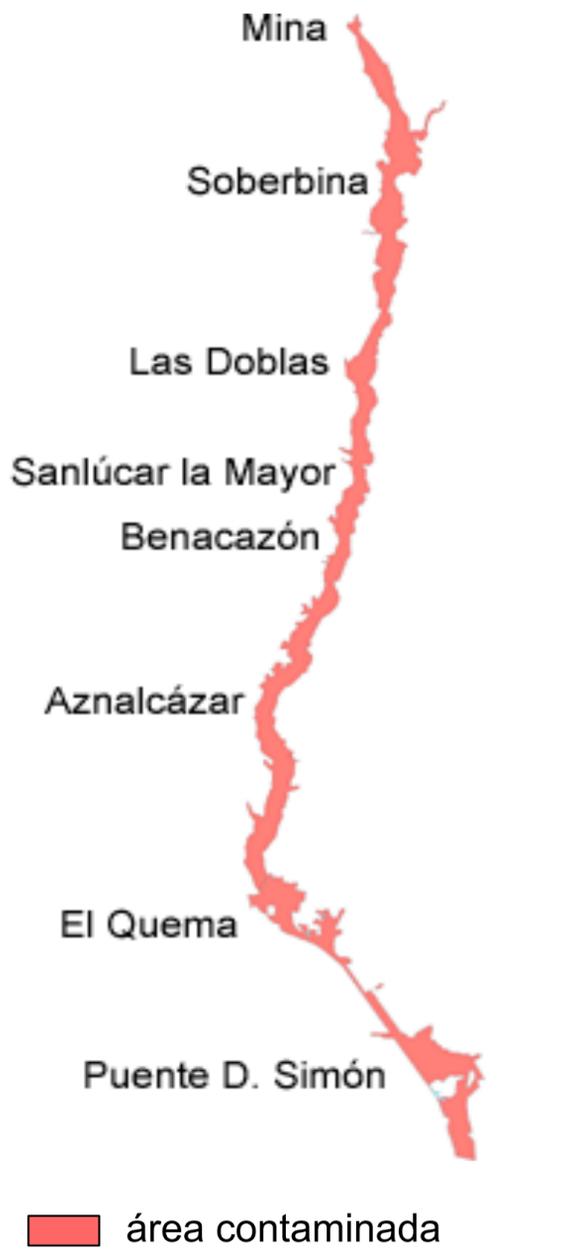
Suelos sin carbonatos, arenosos

Suelos con carbonatos, arenosos

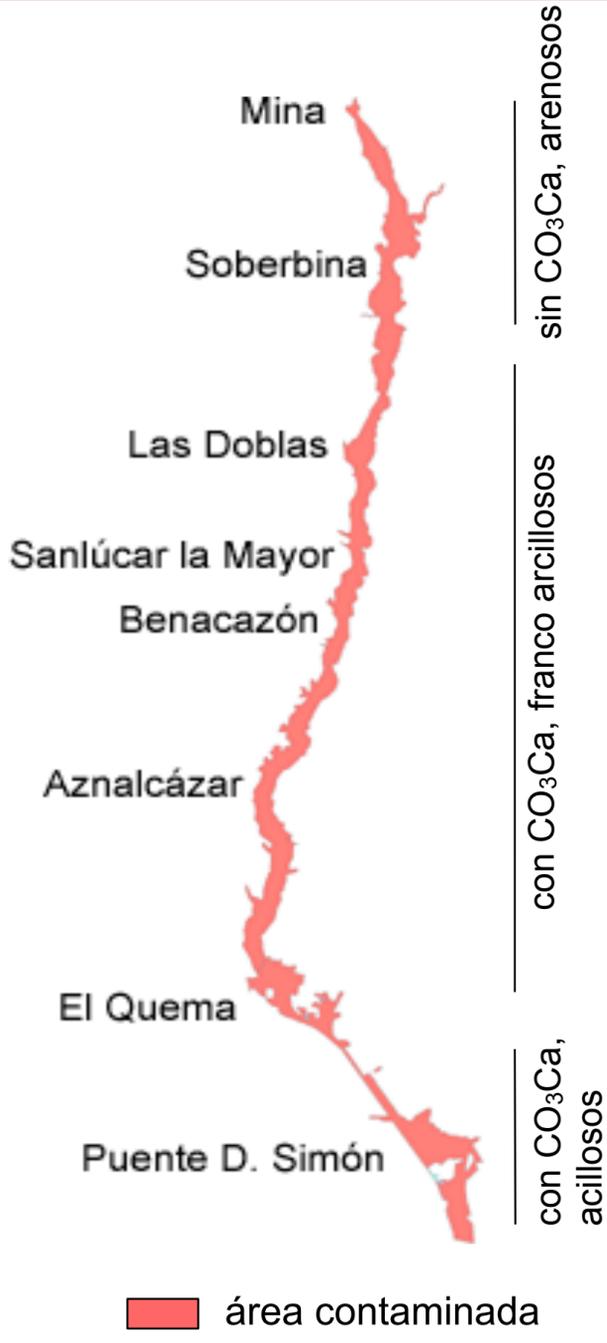
Efecto filtrante de los suelos

En primer lugar, los suelos actuaron como un sistema filtrante que retuvieron las partículas minerales, de tamaño limo, de los lodos. La retención fue muy desigual, dependiendo fundamentalmente de dos propiedades físicas de los suelos: textura y estructura.

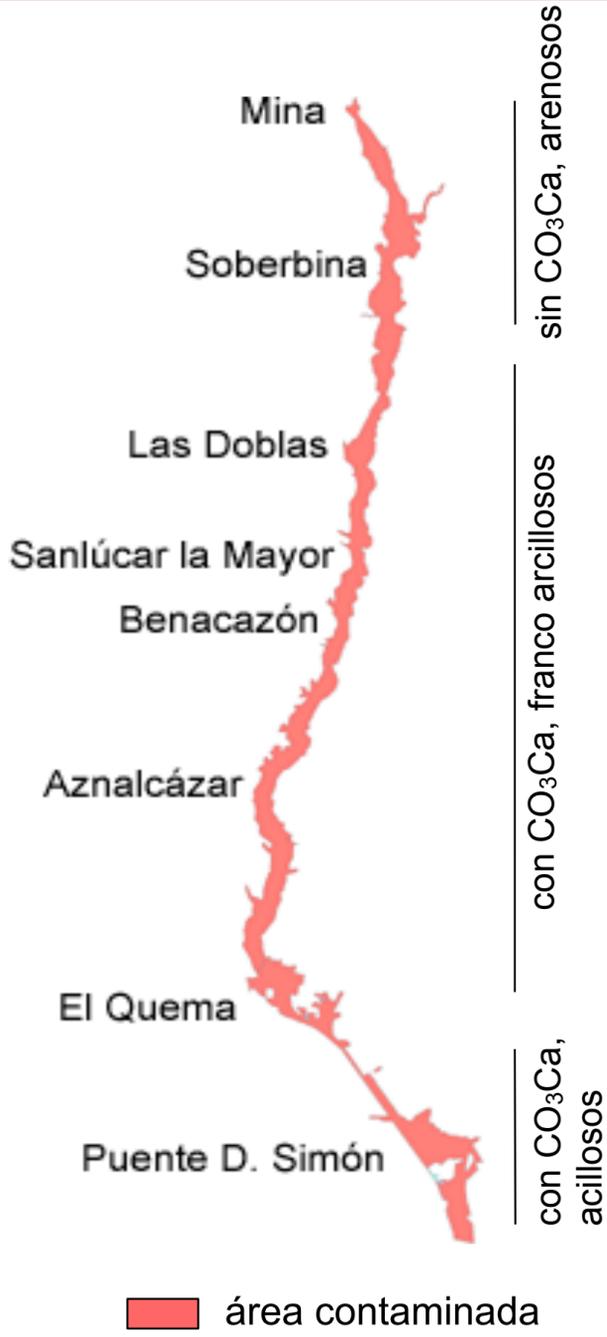
En la parte alta de la cuenca, los suelos arenosos, con muy bajo grado de desarrollo de la estructura, los lodos apenas penetraron en los suelos y quedaron en gran medida depositados sobre la superficie.

En los suelos de la cuenca media, estaban ya presentes suelos moderadamente arcillosos y con un moderado grado de desarrollo estructural, la penetración de los lodos se hizo a través de las grietas que separaban a los agregados estructurales.

En los suelos arcillosos, con un fuerte desarrollo de la estructura (especialmente los de la parte baja de la cuenca), los lodos penetraron con facilidad a través de las abundantes grietas estructurales y gran parte de ellos quedaron retenidos dentro del suelo hasta los 50 cm de profundidad.

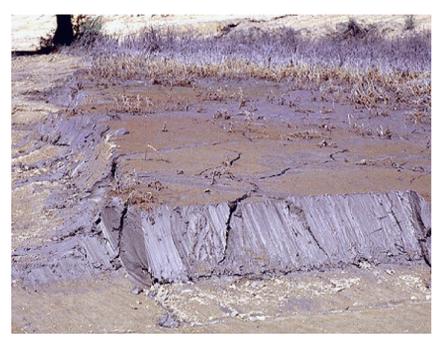
TEXTURA
 arena 68,0 %
 arcilla 12,7 %

ESTRUCTURA
 granos sueltos
 sin tamaño
 sin desarrollo

En la parte alta de la cuenca, los suelos arenosos, con muy bajo grado de desarrollo de la estructura, los lodos apenas penetraron en los suelos y quedaron en gran medida depositados sobre la superficie.

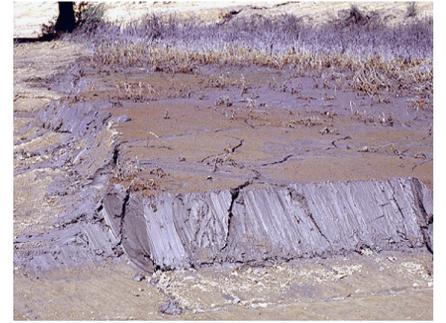
TEXTURA
arena 68,0 %
arcilla 12,7 %

ESTRUCTURA
granos sueltos
sin tamaño
sin desarrollo

En la parte alta de la cuenca, los suelos arenosos, con muy bajo grado de desarrollo de la estructura, los lodos apenas penetraron en los suelos y quedaron en gran medida depositados sobre la superficie.

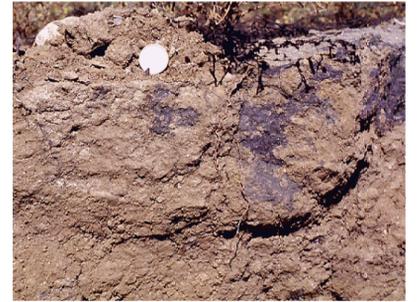
TEXTURA
arena 21,9 %
arcilla 40,4 %

ESTRUCTURA
bloques
tamaño medio
grado moderado

En los suelos de la cuenca media, estaban ya presentes suelos moderadamente arcillosos y con un moderado grado de desarrollo estructural, la penetración de los lodos se hizo a través de las grietas que separaban a los agregados estructurales.

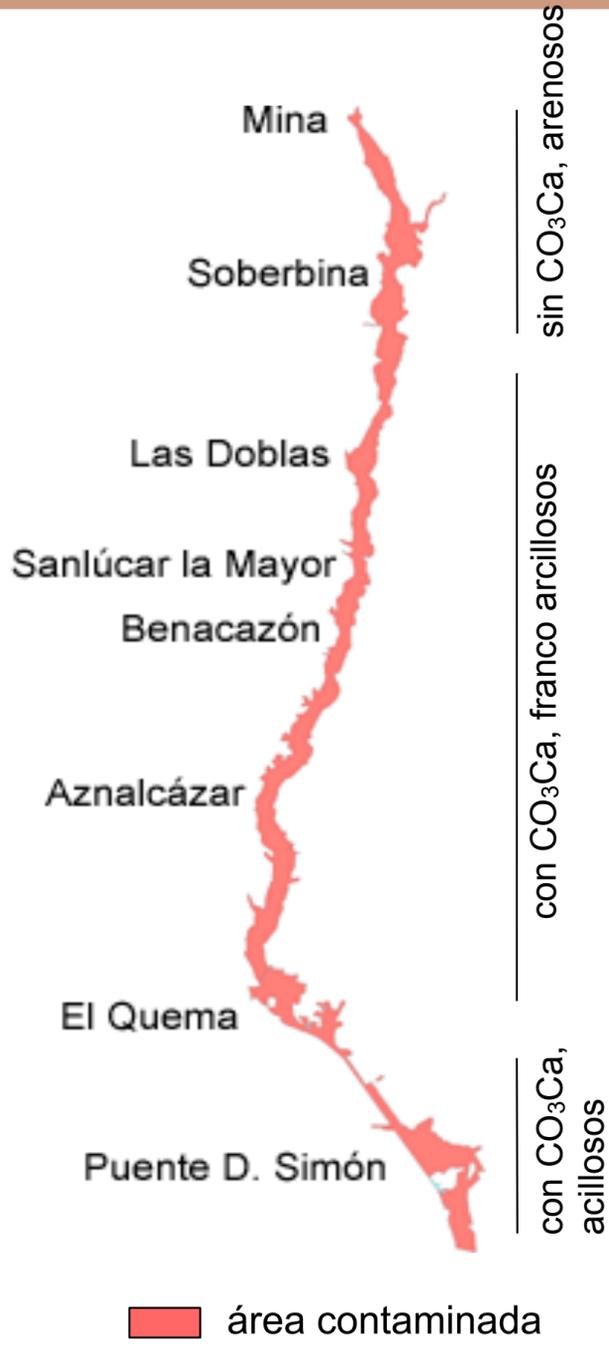
Los suelos actuaron también como un sistema depurador que retuvieron gran parte de los metales pesados disueltos en las aguas. El poder de autodepuración fue también muy desigual, dependiendo de las propiedades físicas y químicas de cada suelo.
