Aznalcóllar, hoy.

La contaminación de los suelos a los doce años del vertido

Carlos Dorronsoro. Departamento de Edafología y Q. A. Universidad de Granada

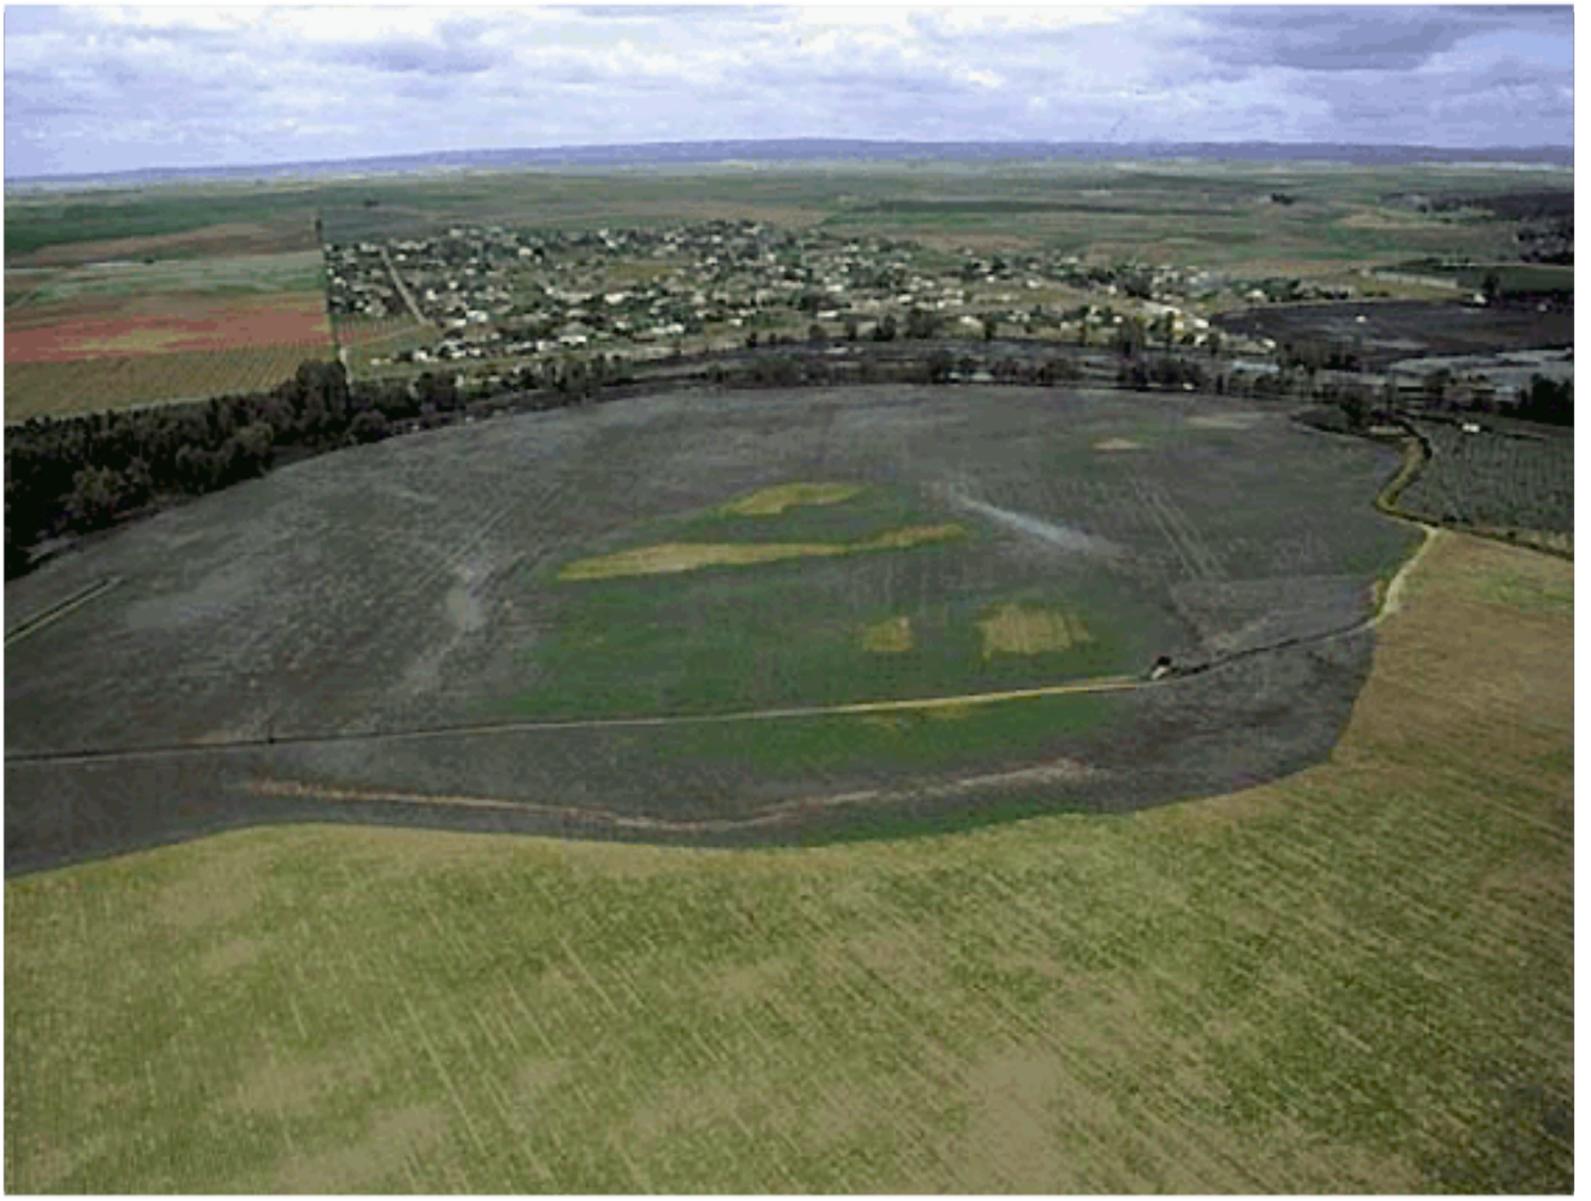
Además de las características de los suelos, la contaminación de los suelos quedó muy influenciada por la microtopografía de la cuenca. En muy pocos metros la entrada de la contaminación fue muy desigual.

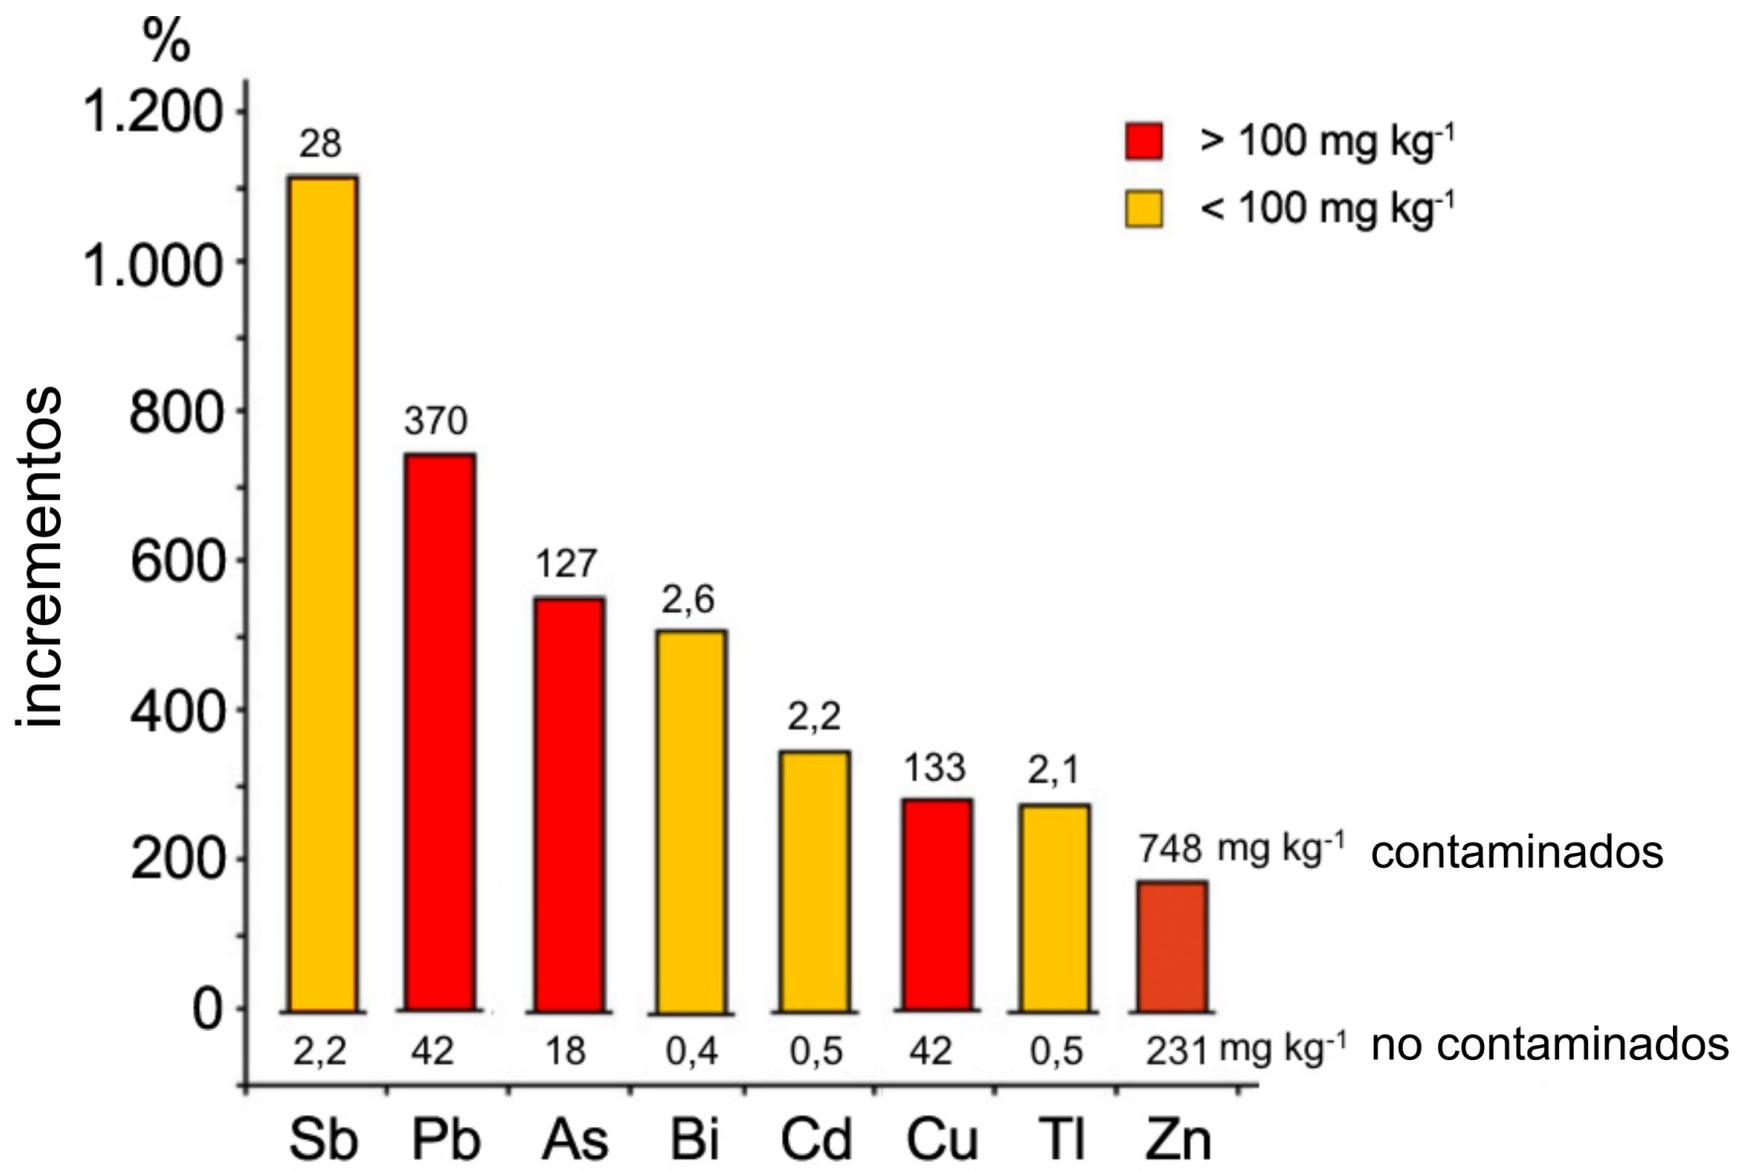
concentración media de suelos contaminados frente a los inalterados, 4 mayo 1998

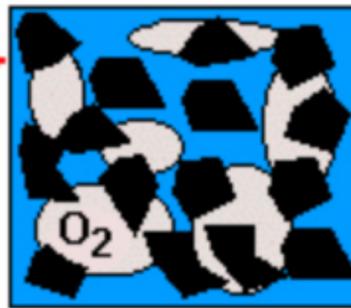
1ª Etapa. Deseccación parcial

pero al quedar sobre la superficie del terreno, los lodos se van desecando, al ir transcurriendo el tiempo, y se va a producir una segunda contaminación aún más peligrosa que la del momento inicial. Efectivamente, al desecarse los lodos, el aire y por tanto el oxígeno va ocupando los poros, y el ambiente se vuelve oxidante

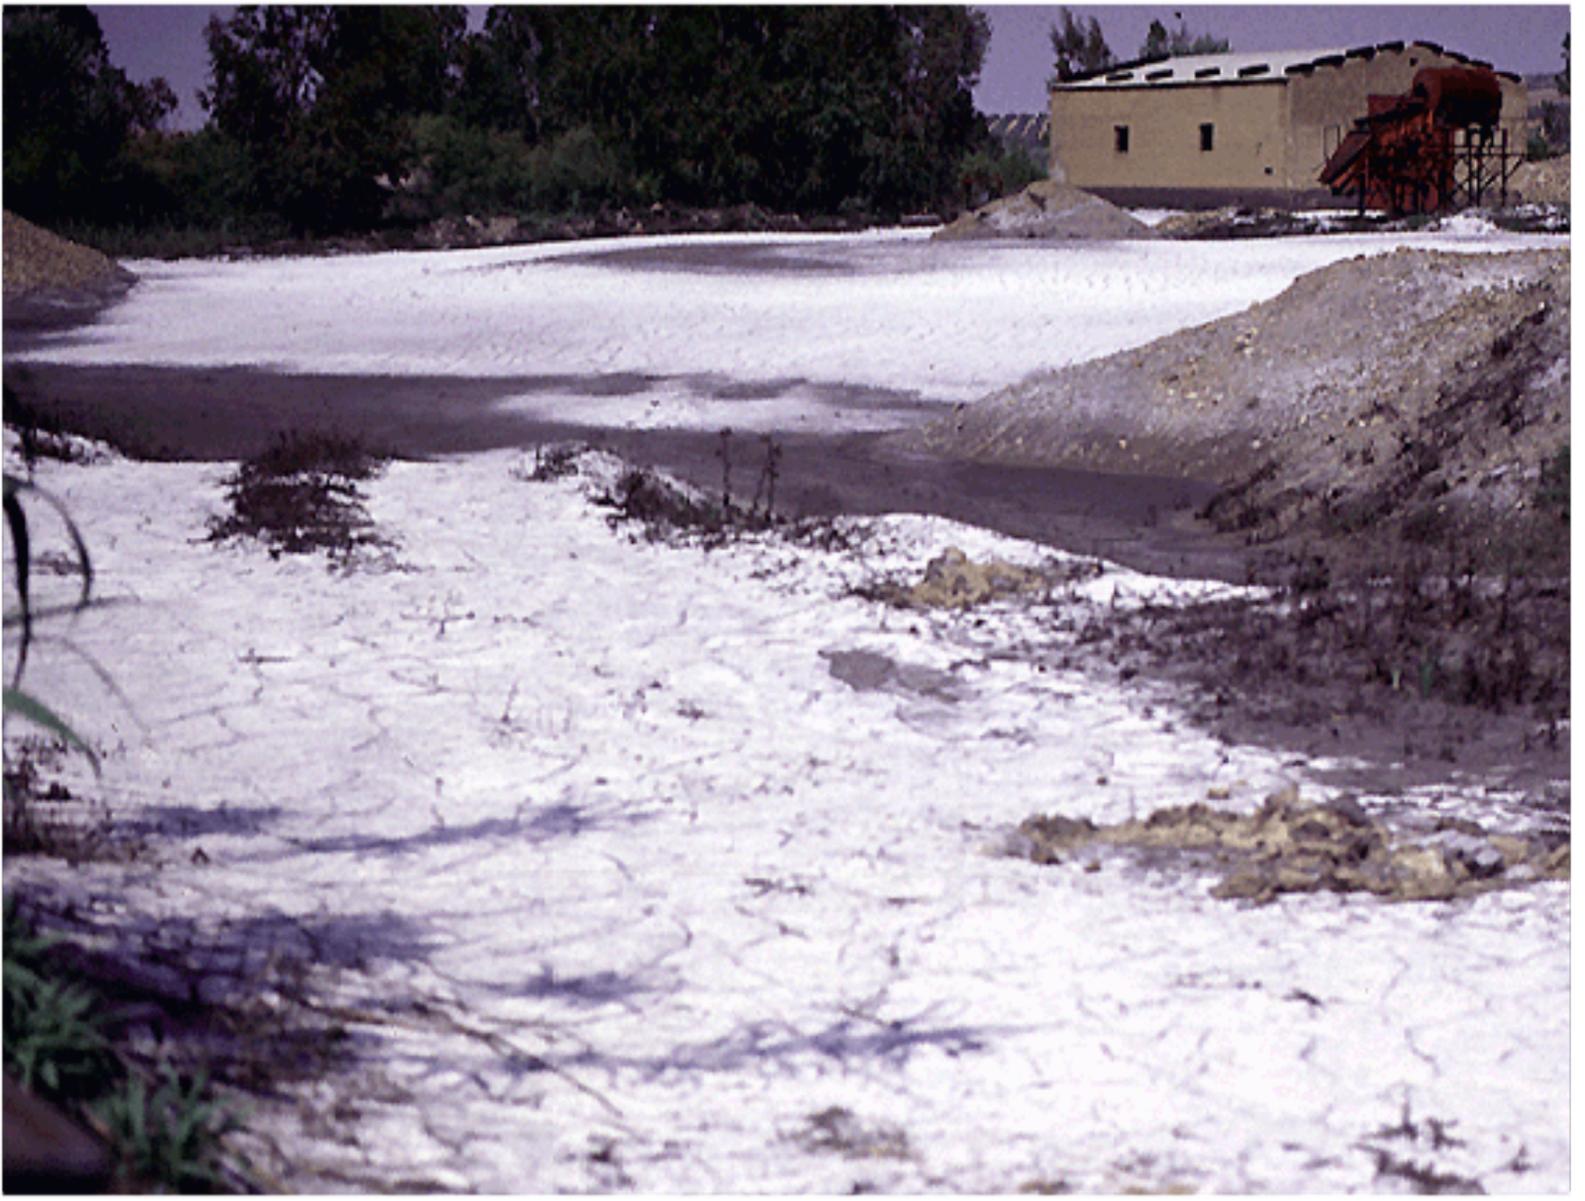
Que en los lodos estaban ocurriendo cosas importantes lo comprobamos en seguida, en nuestra segunda visita. La superficie se había vuelto completamente blanca, como si se hubiese producido una nevada.

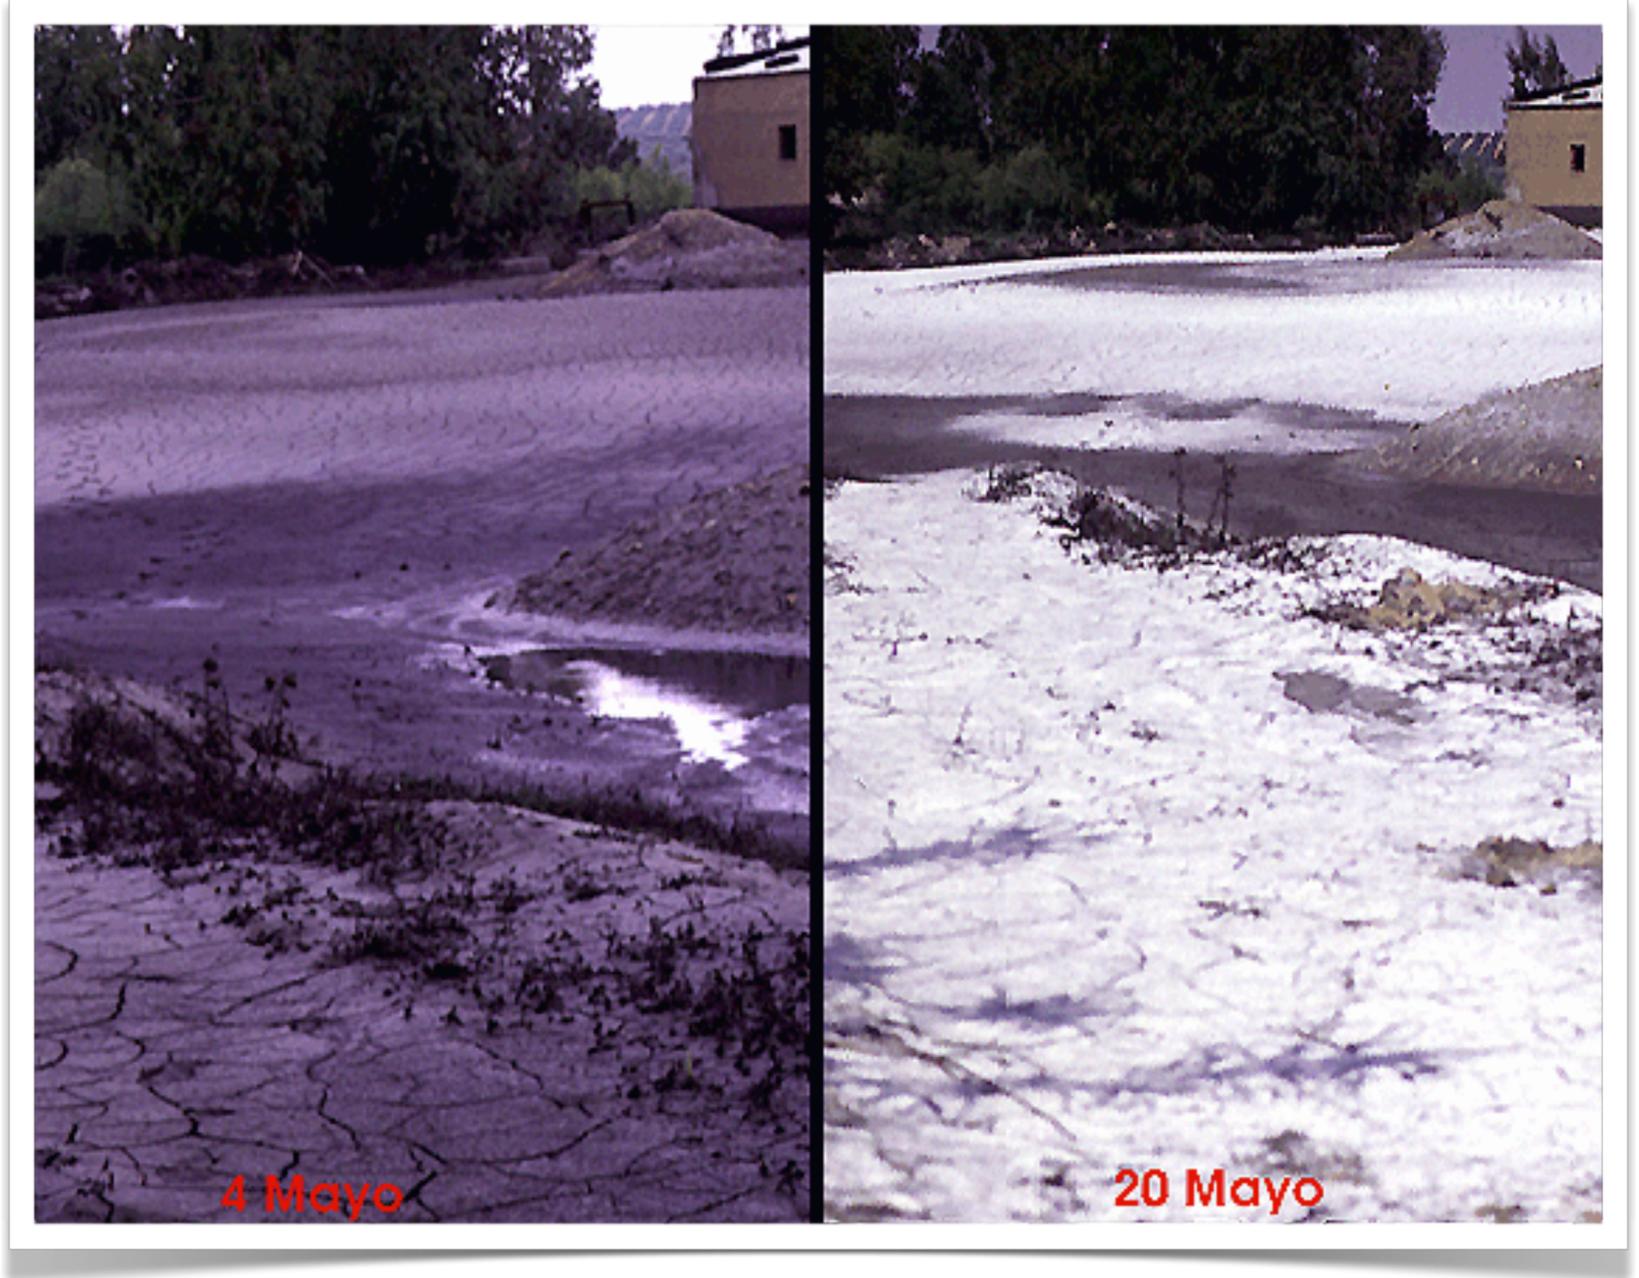
En la superficie del suelo se formaron abundantes eflorescencias salinas

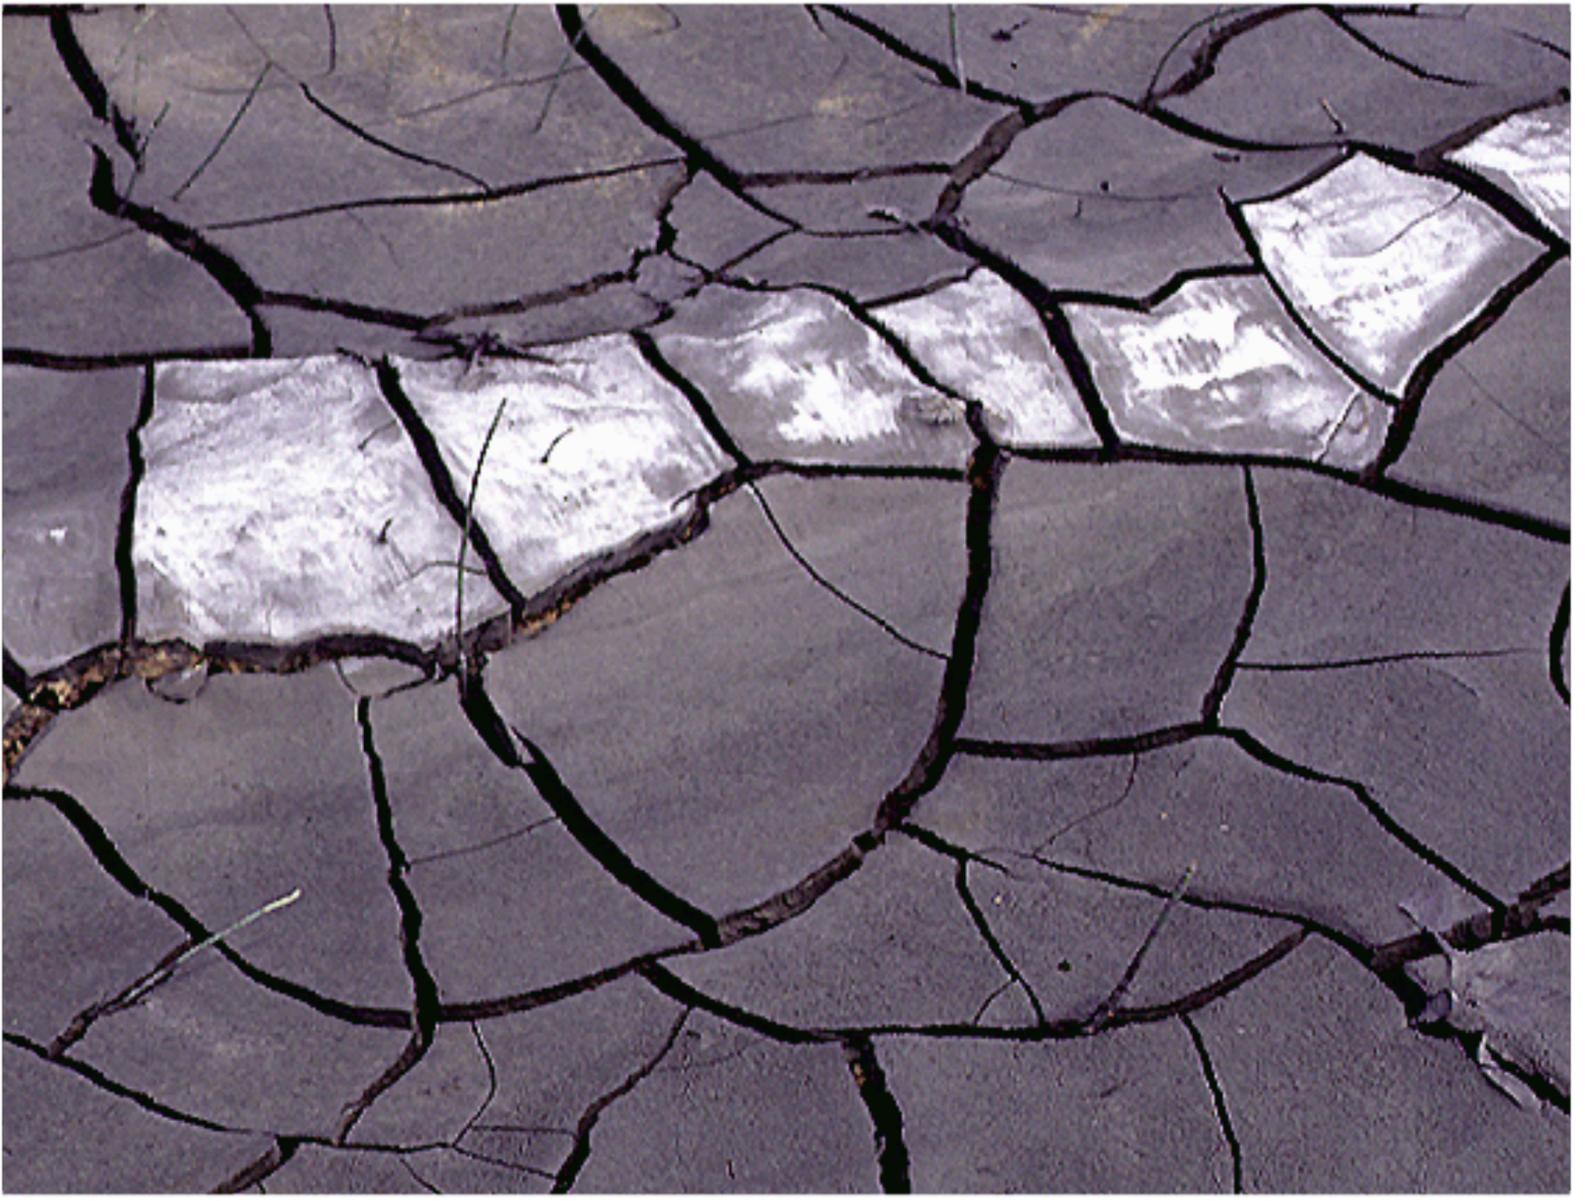
La solución de los lodos ascendía hacia la superficie y al evaporarse el agua precipitaban las sales.

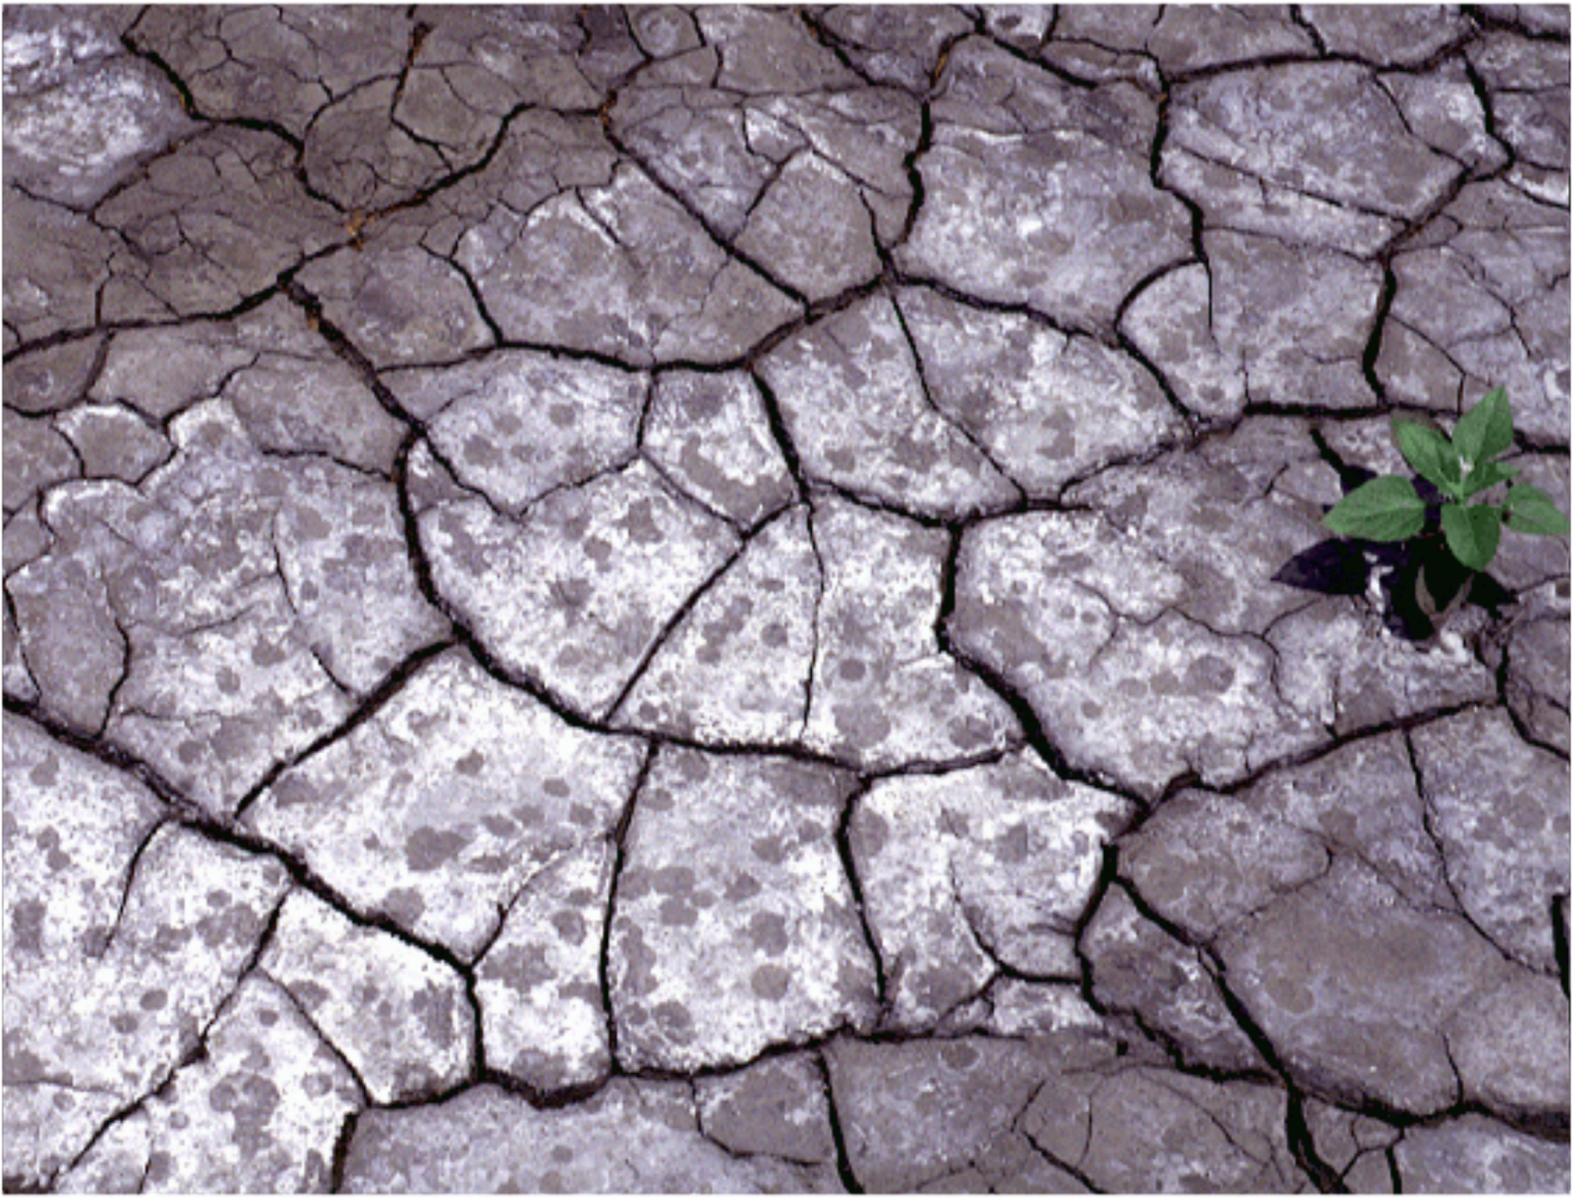
Periodo húmedo

Primero las sales depositadas en la superficie se disolvían y penetraban nuevamente dentro de los lodos,

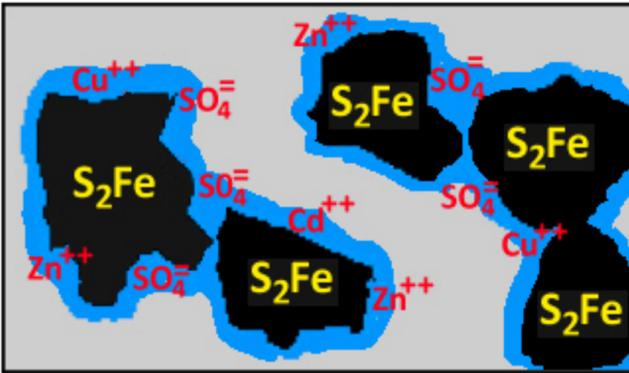
La capa de lodos se satura de agua de lluvia, este agua inunda los macroporos que carecen de capacidad de retención del agua, es en definitiva agua de gravedad que ya no puede ser retenida y se infiltran en el suelo produciendo una nueva contaminación, la contaminación secundaria, que podemos denominar como contaminación oxidativa.

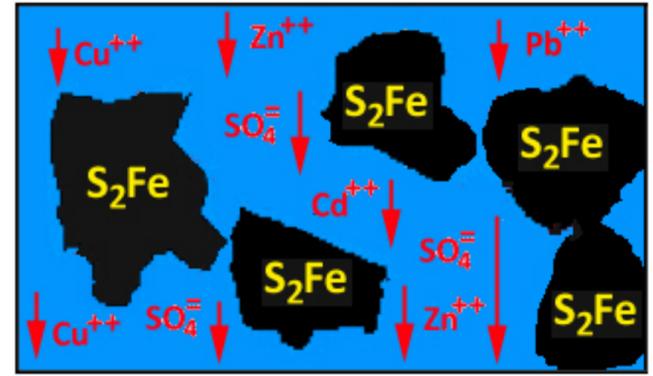
La capa de lodos se satura de agua de lluvia, este agua inunda los macroporos que carecen de capacidad de retención del agua, es en definitiva agua de gravedad que ya no puede ser retenida y se infiltran en el suelo produciendo una nueva contaminación, la contaminación secundaria, que podemos denominar como contaminación oxidativa.

Necesidad de retirar los lodos de la superficie del suelo

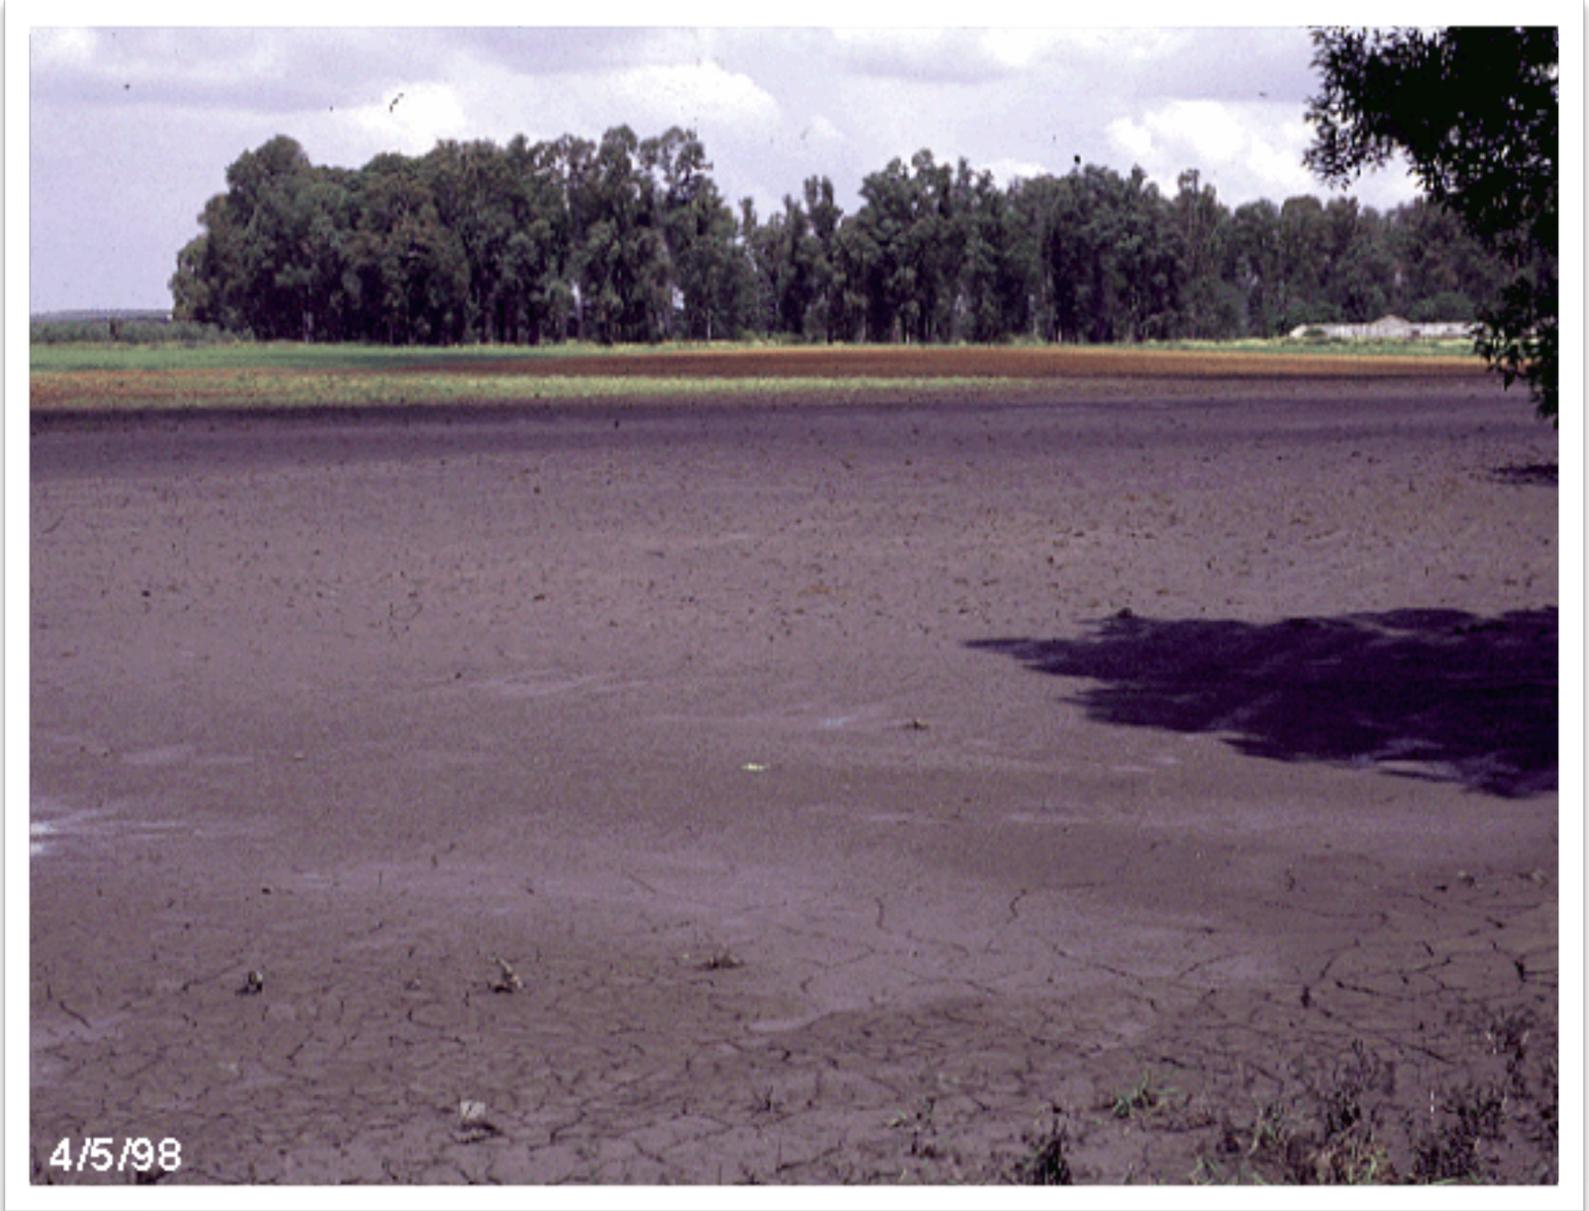
Así nos encontramos la zona a los 10 días del vertido

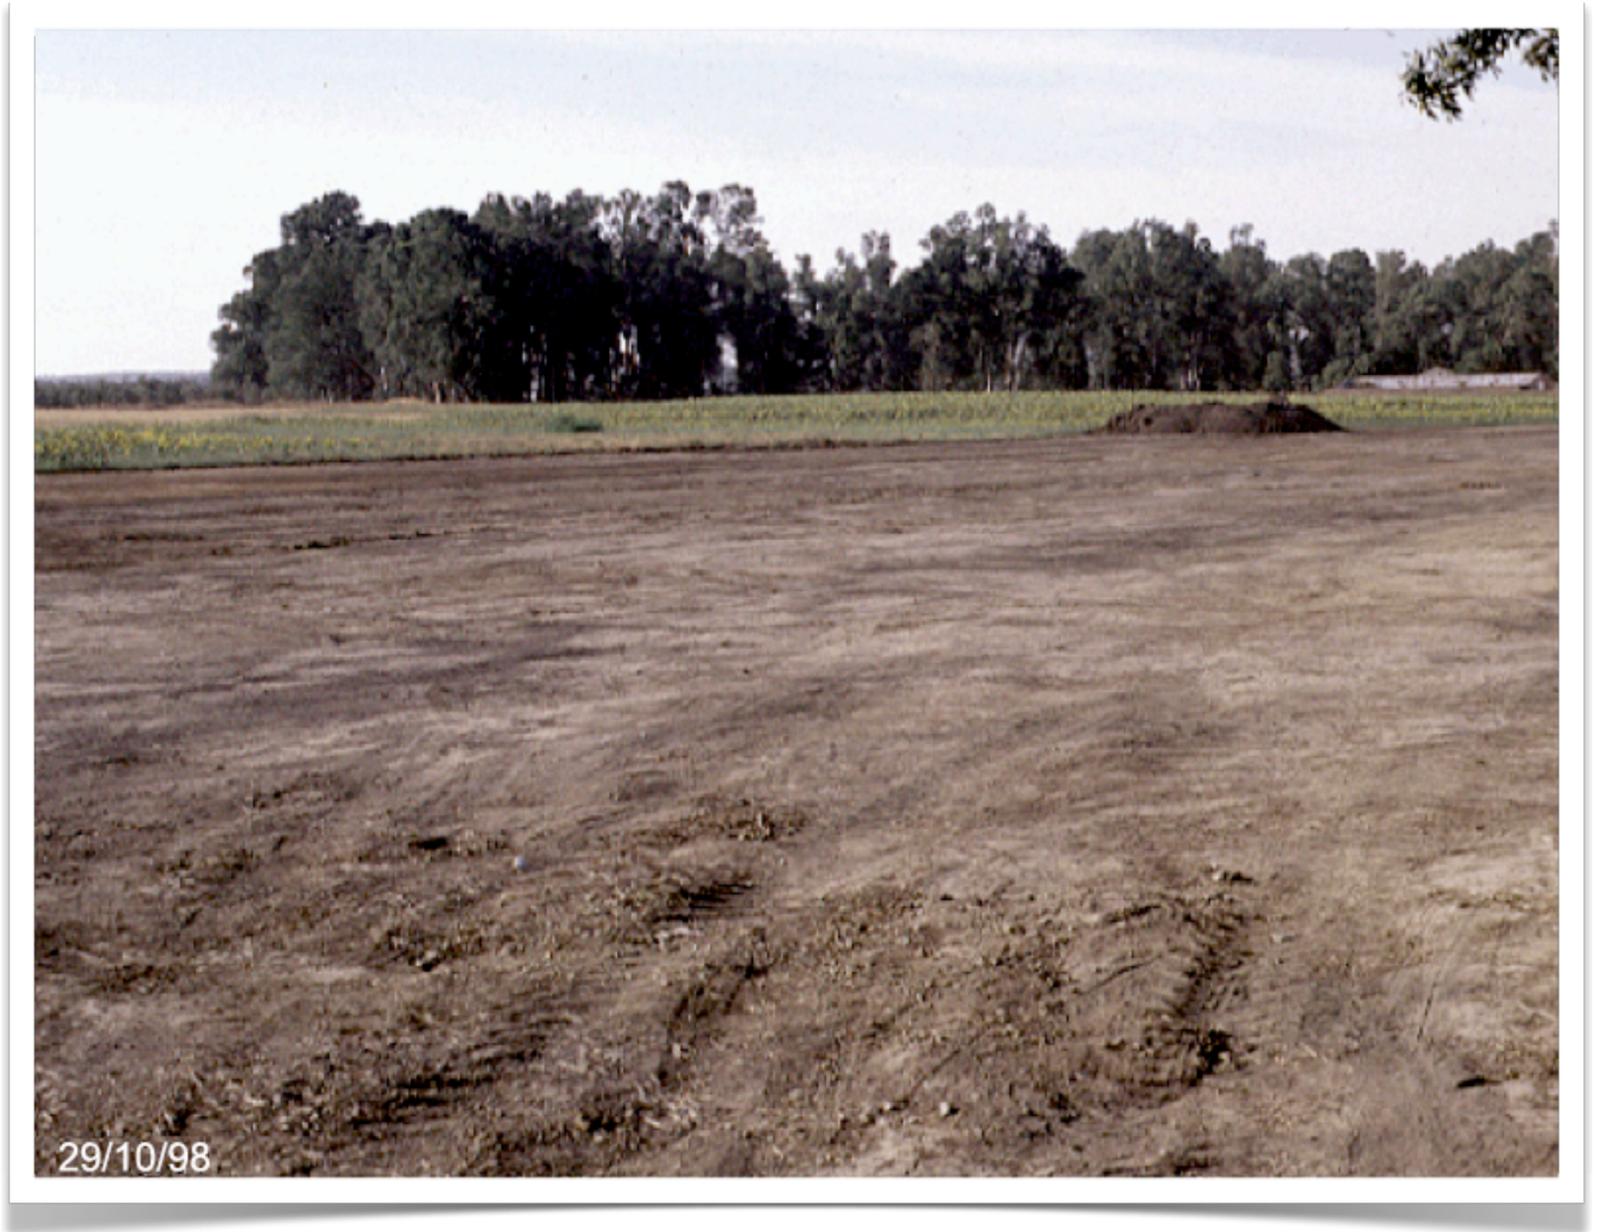
Y así quedo toda la zona seis meses después, con los lodos retirados.

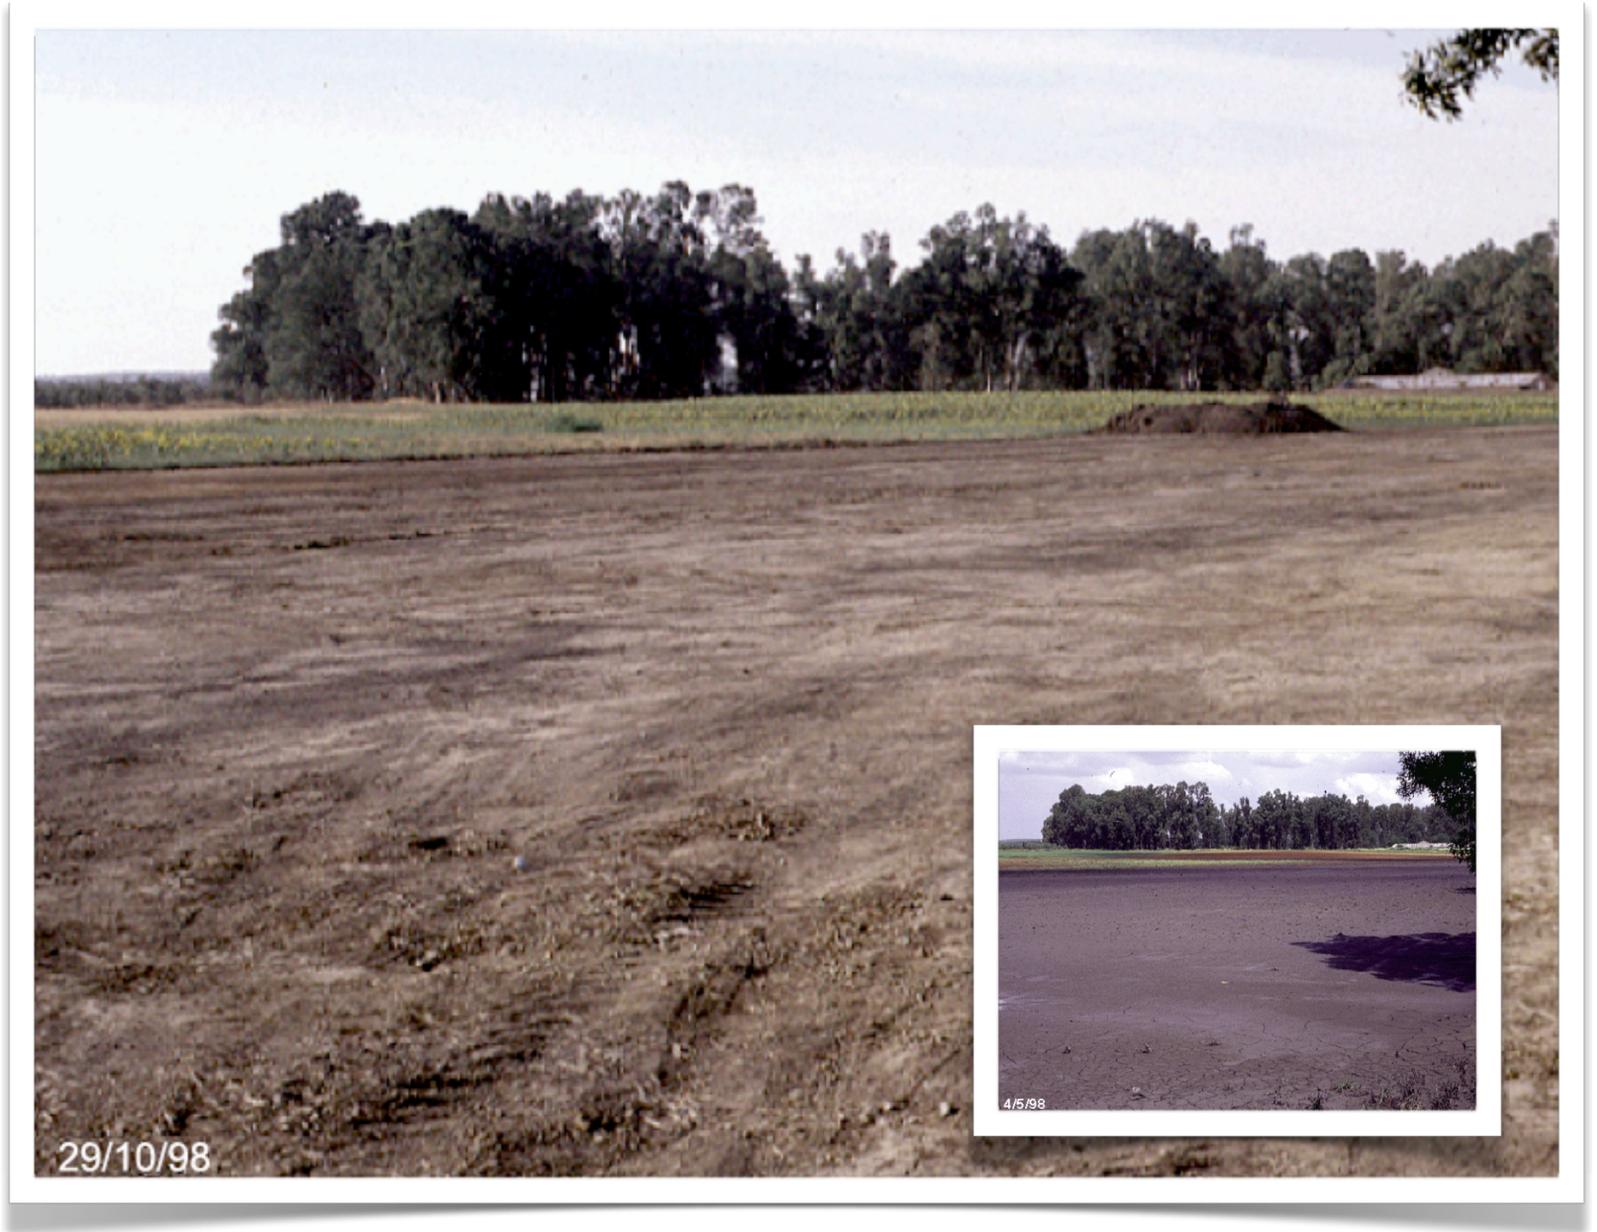
Y así quedo toda la zona seis meses después, con los lodos retirados.

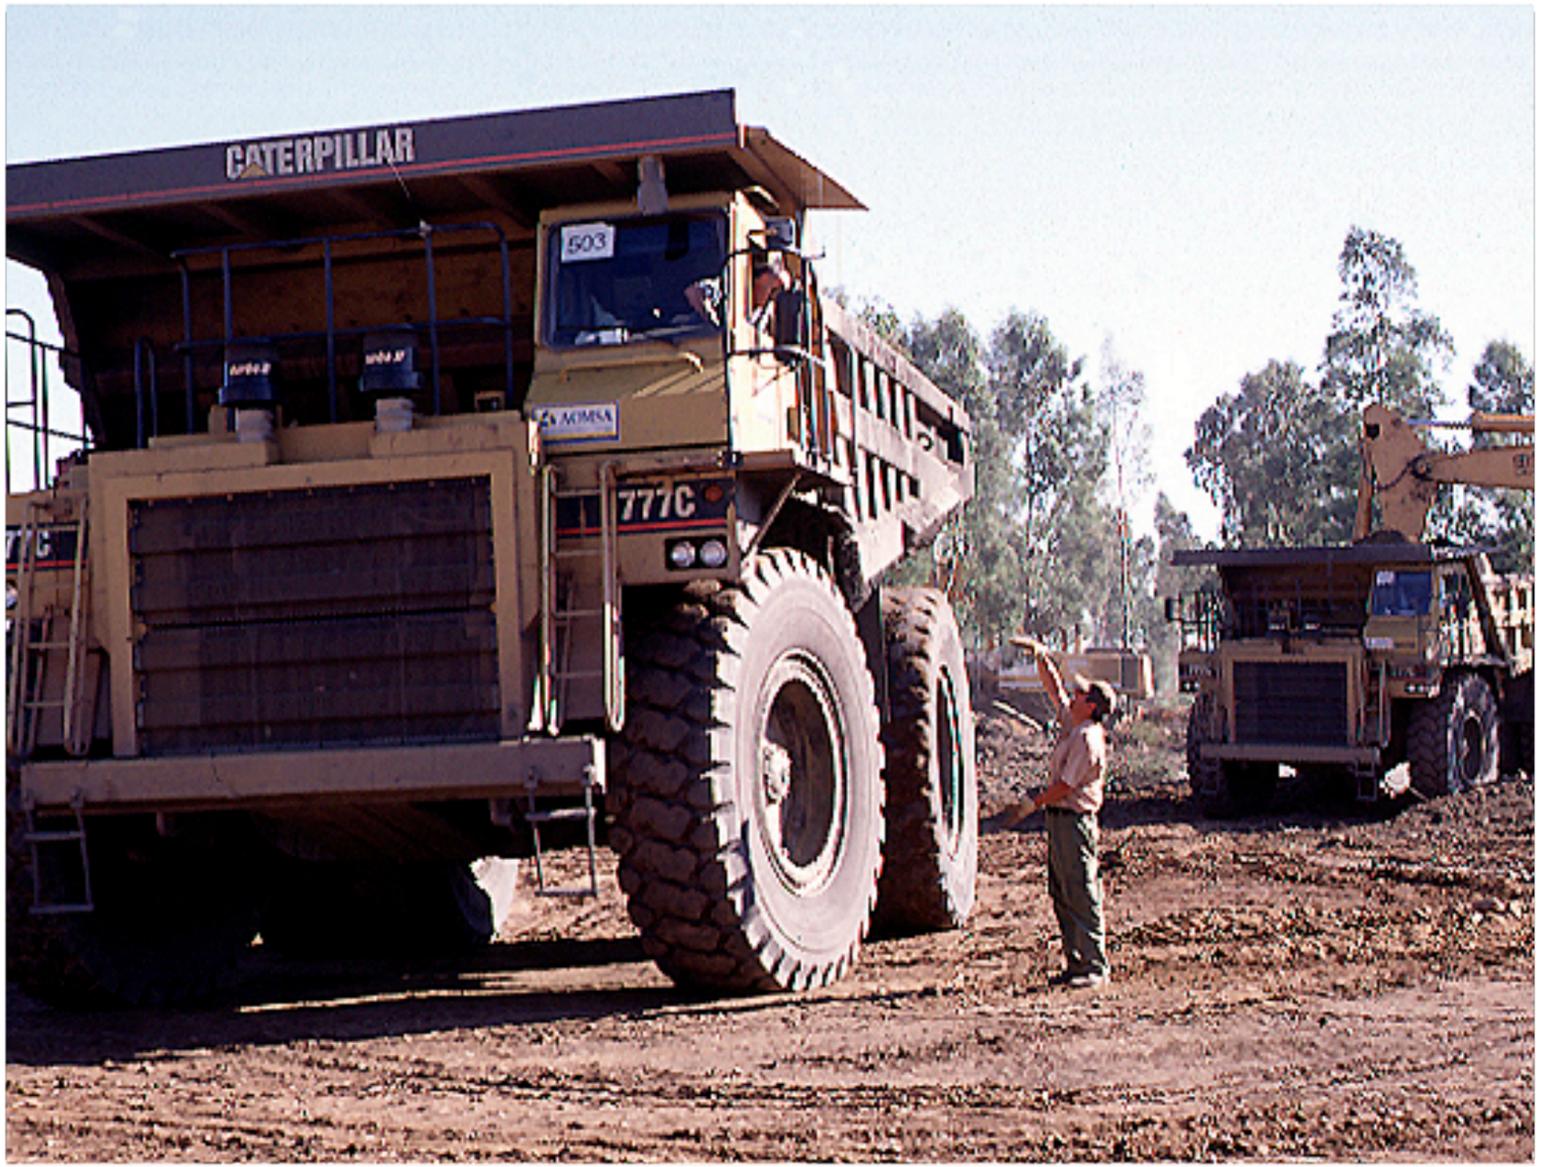
Realmente se realizó una labor faraónica y en un tiempo record.

Se movieron más de 7 millones de metros cúbicos de lodos y suelos. Y se calcula que los camiones que transportaron los lodos pudieron dar 350 vueltas a la Tierra.

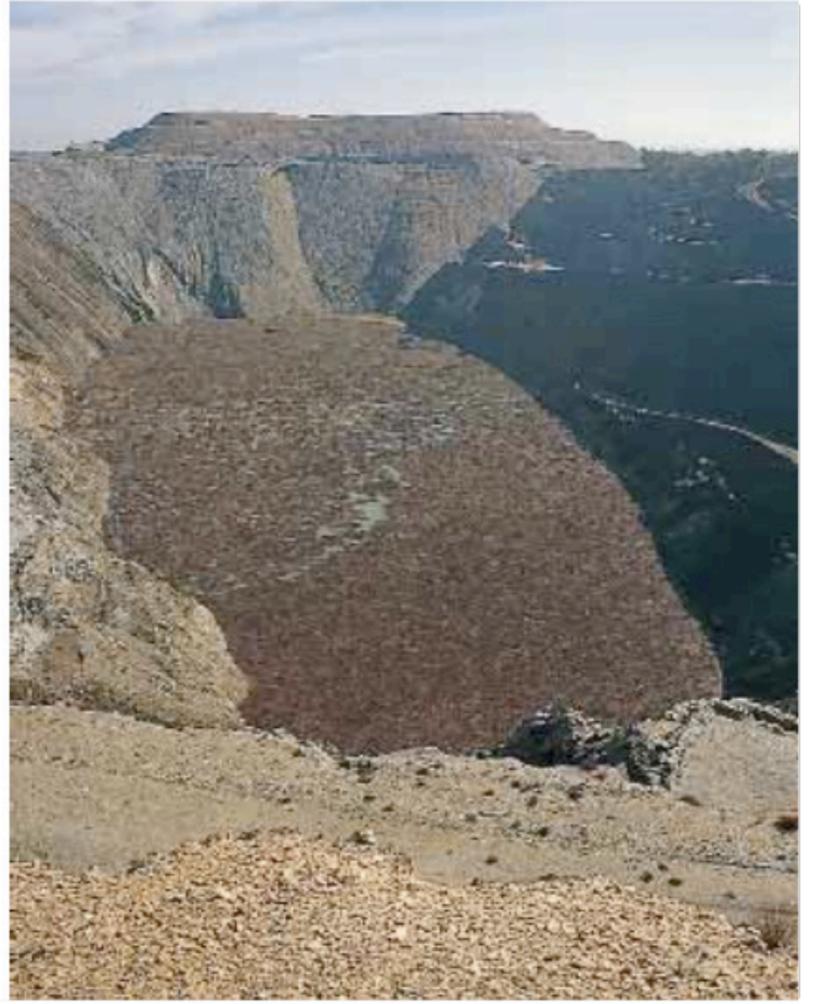
Los lodos con la capa superficial de los suelos se llevaron a la antigua corta, que se relleno en gran medida.
