Aznalcóllar, hoy.

La contaminación de los suelos a los doce años del vertido

Carlos Dorronsoro. Departamento de Edafología y Q. A. Universidad de Granada

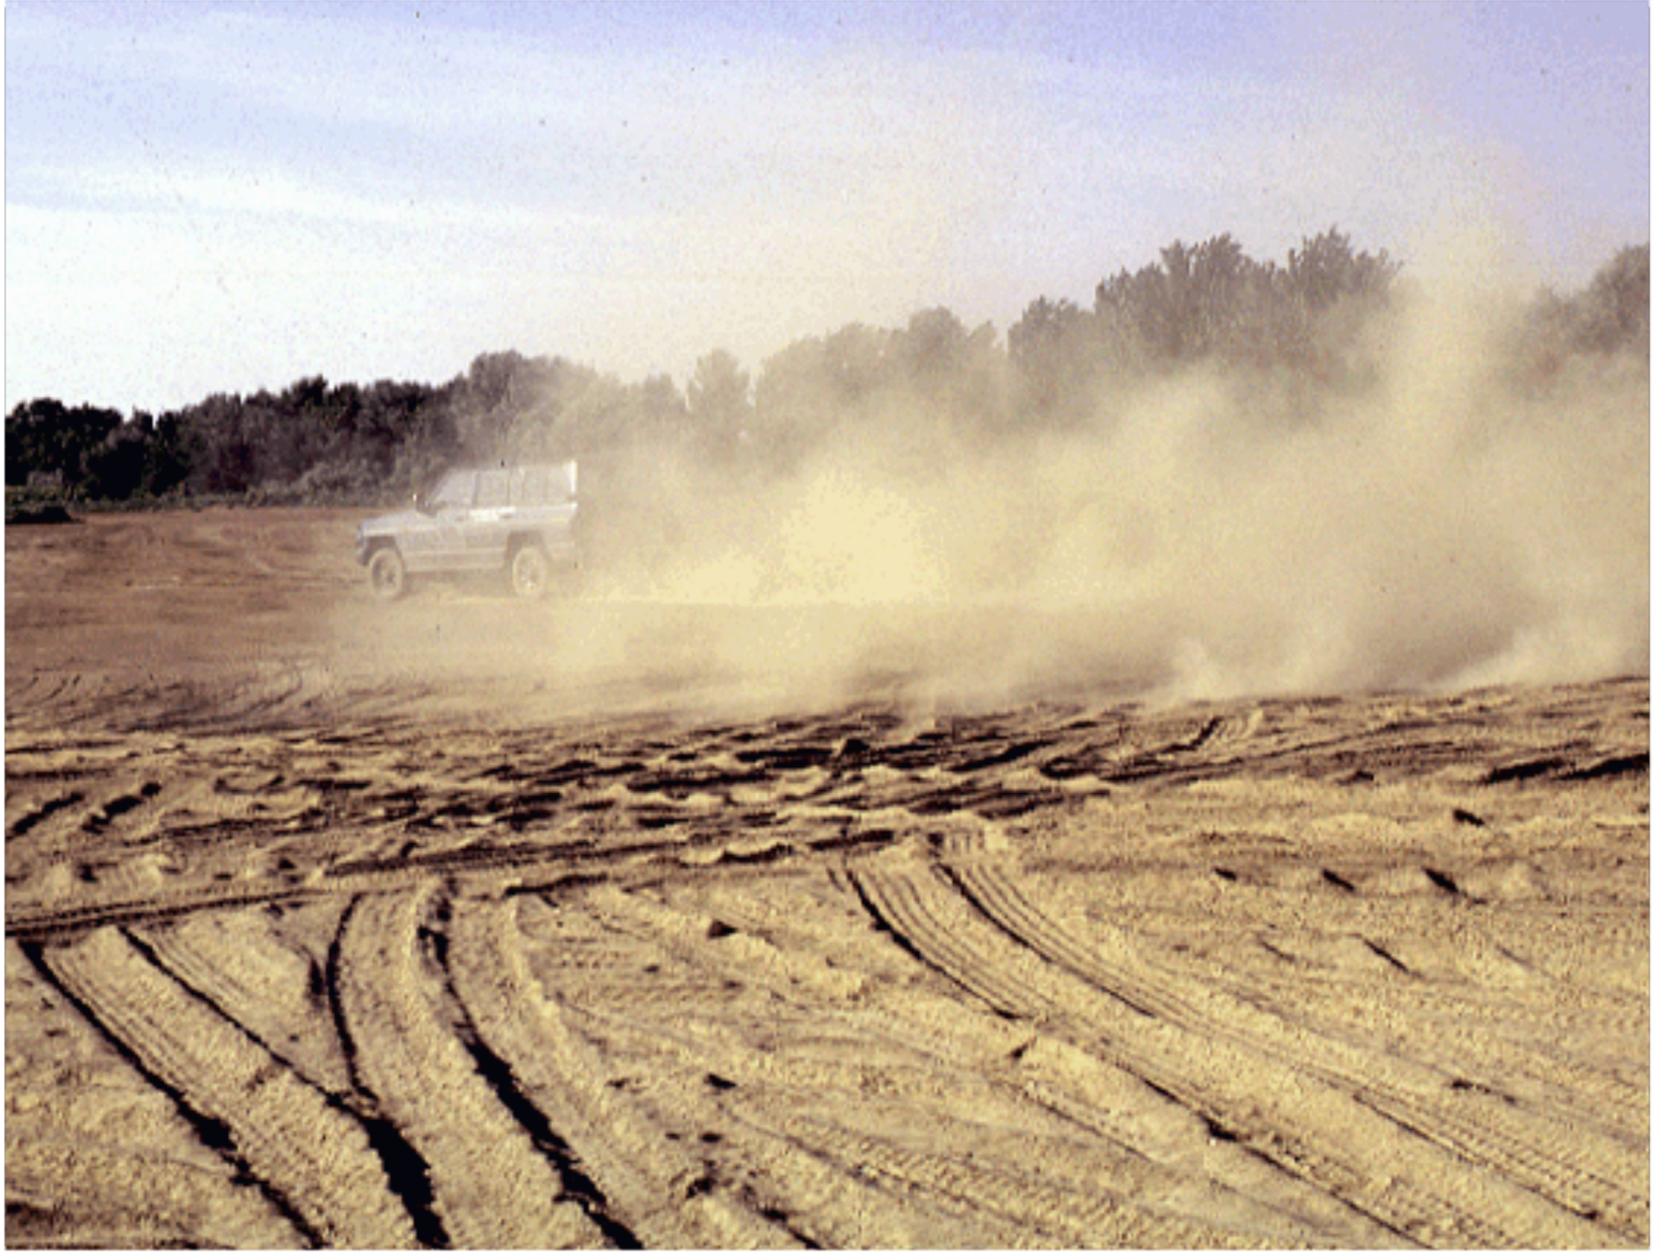
Además el paso de vehículos sobre un suelo con su estructura degradada, levantaba los contaminantes ...

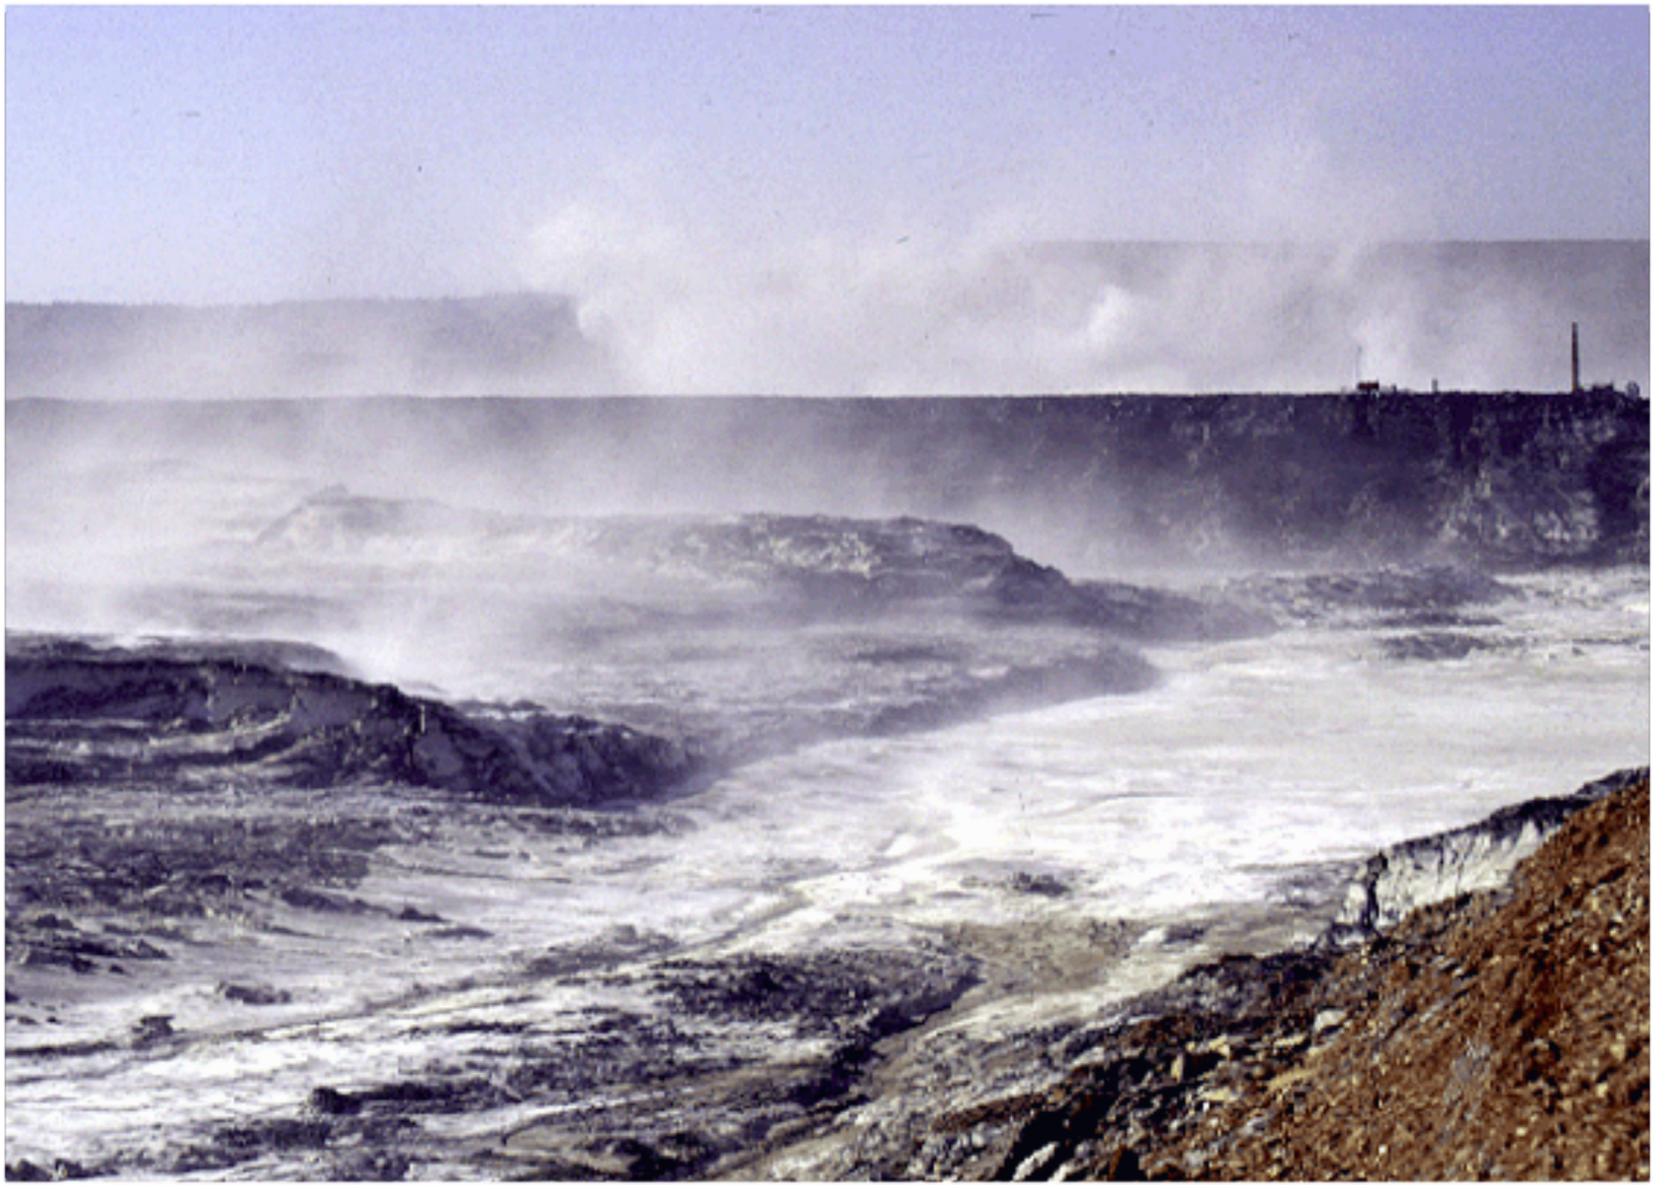
Y desde las balsas secas se producía un contaminación eólica muy fuerte.

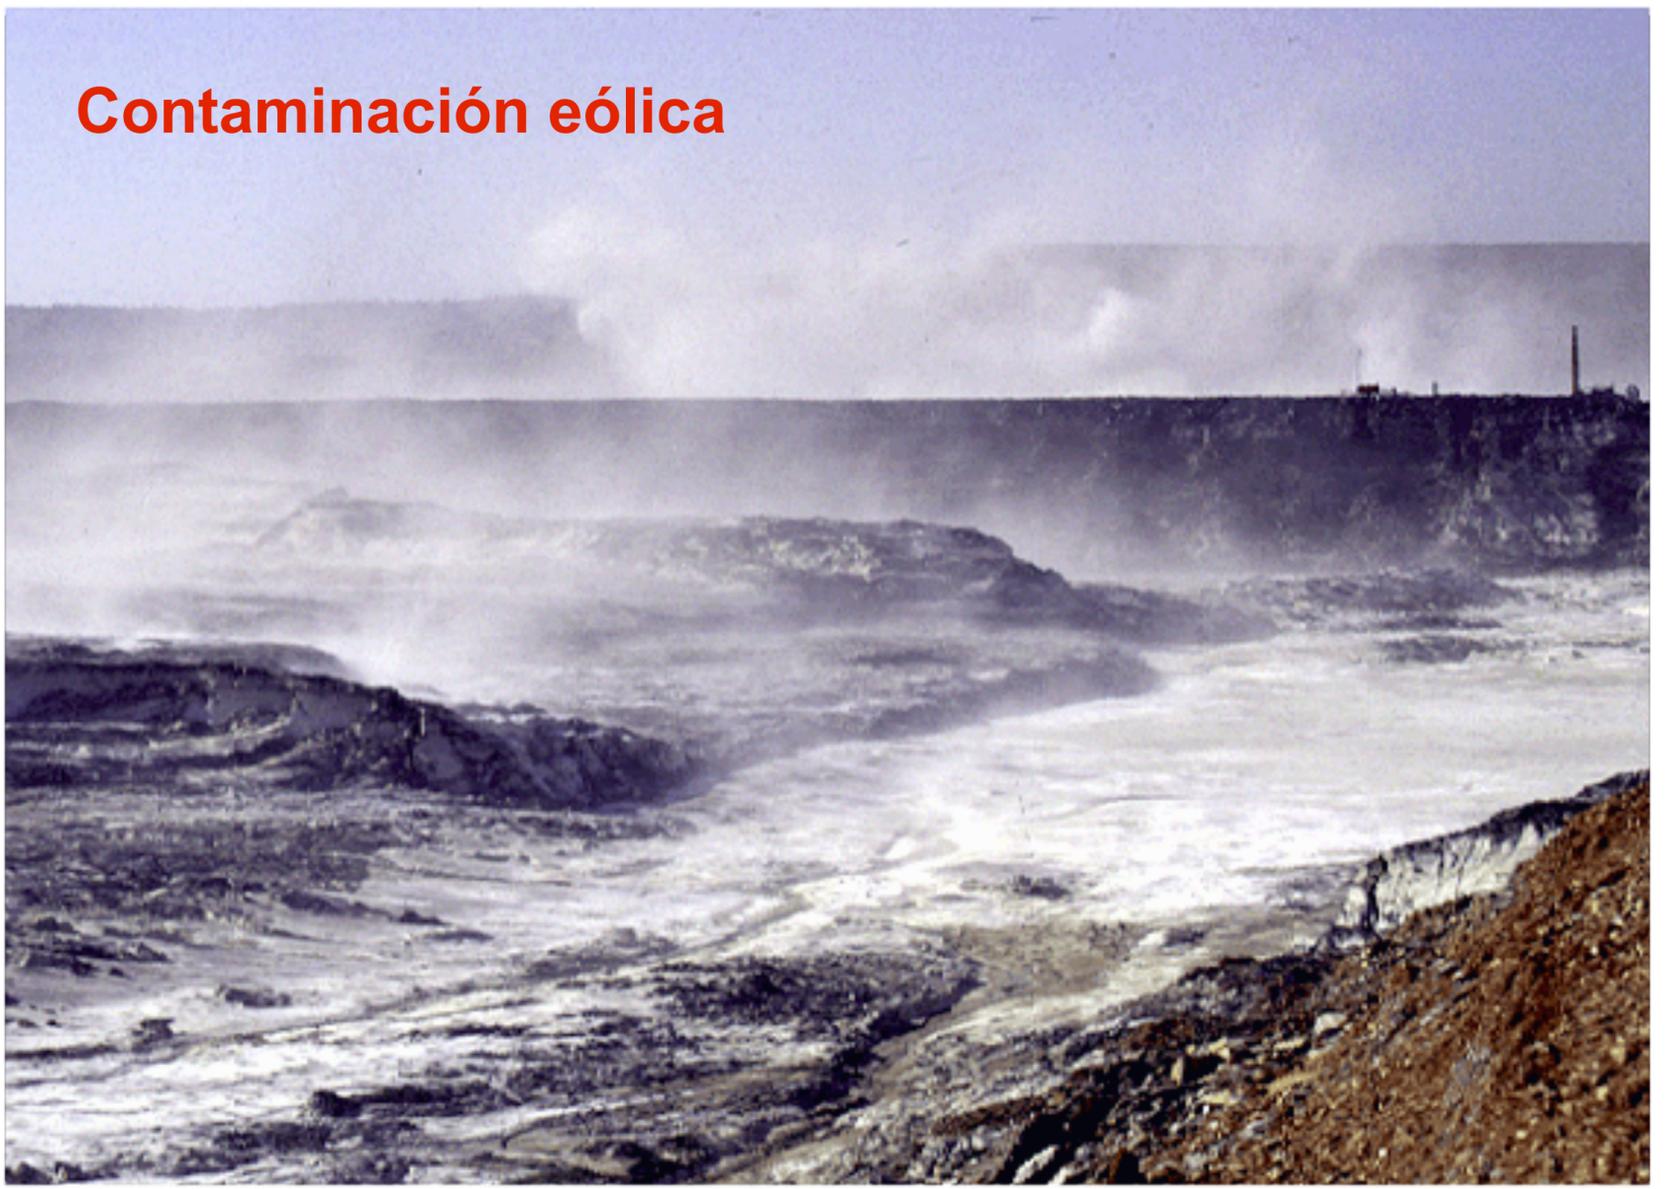
Y desde las balsas secas se producía un contaminación eólica muy fuerte.

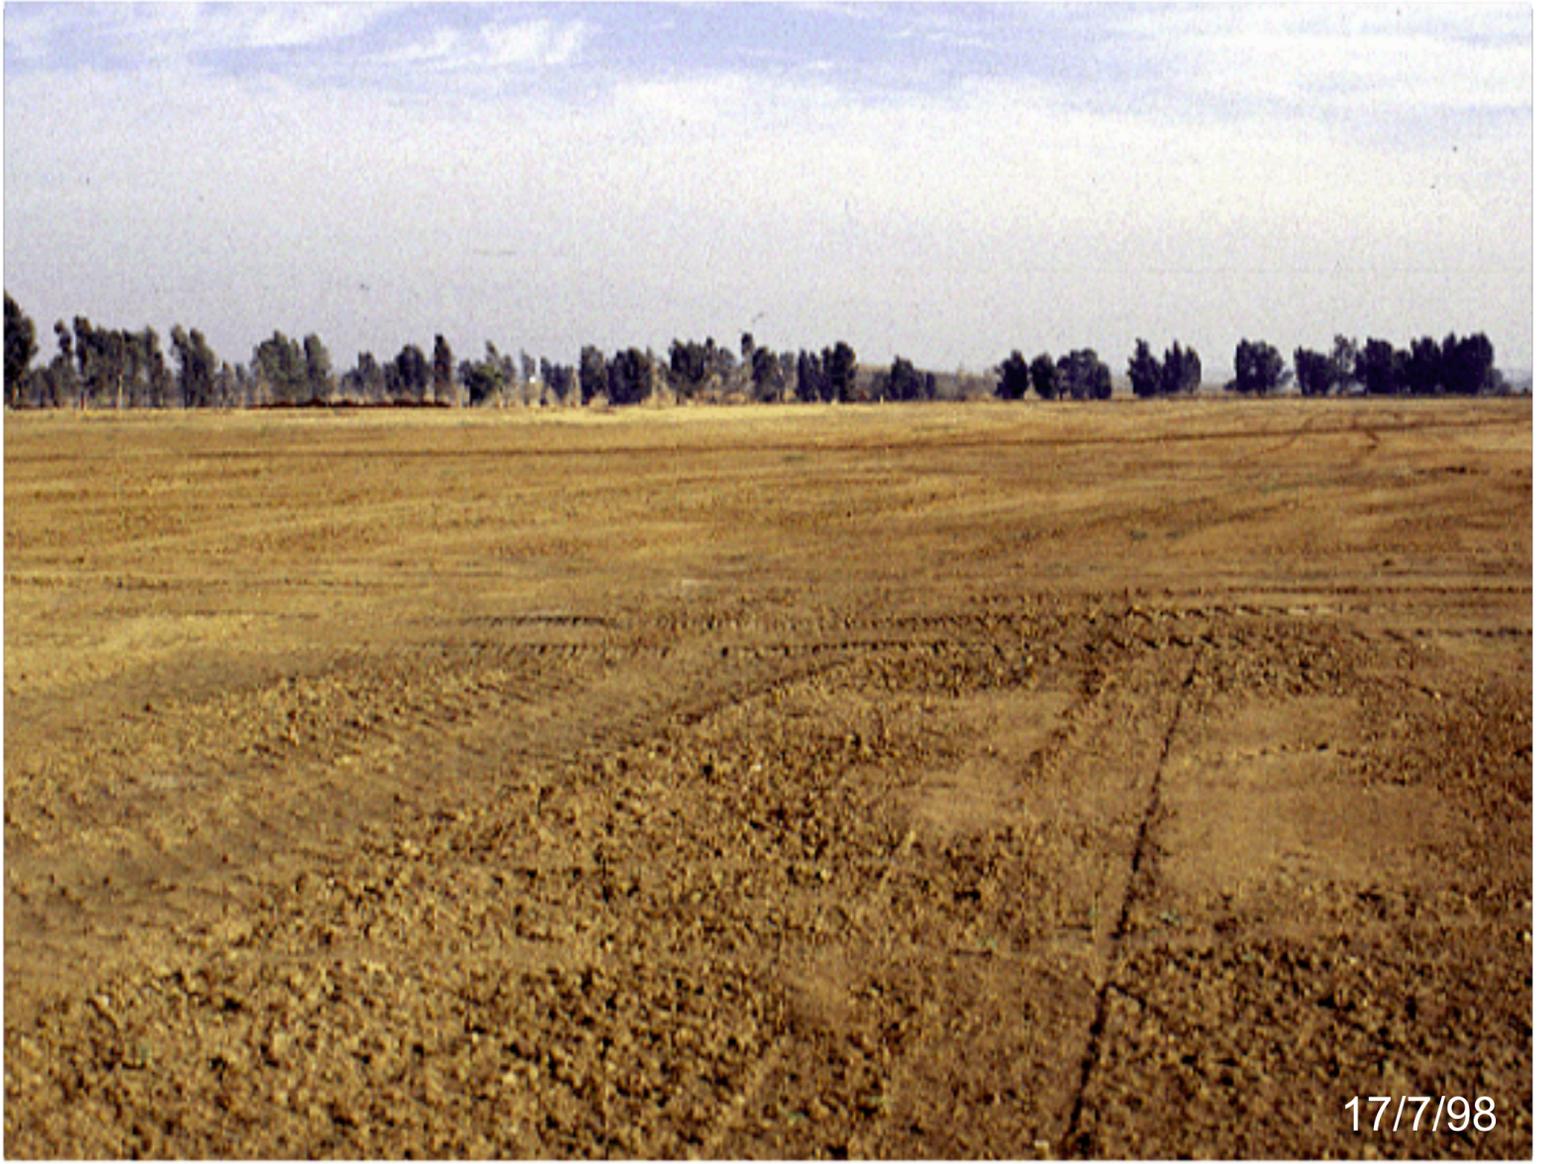
Que la zona no había quedado totalmente limpia después de la retirada de los lodos, lo pudimos comprobar directamente en el campo. En julio así estaba esta zona y

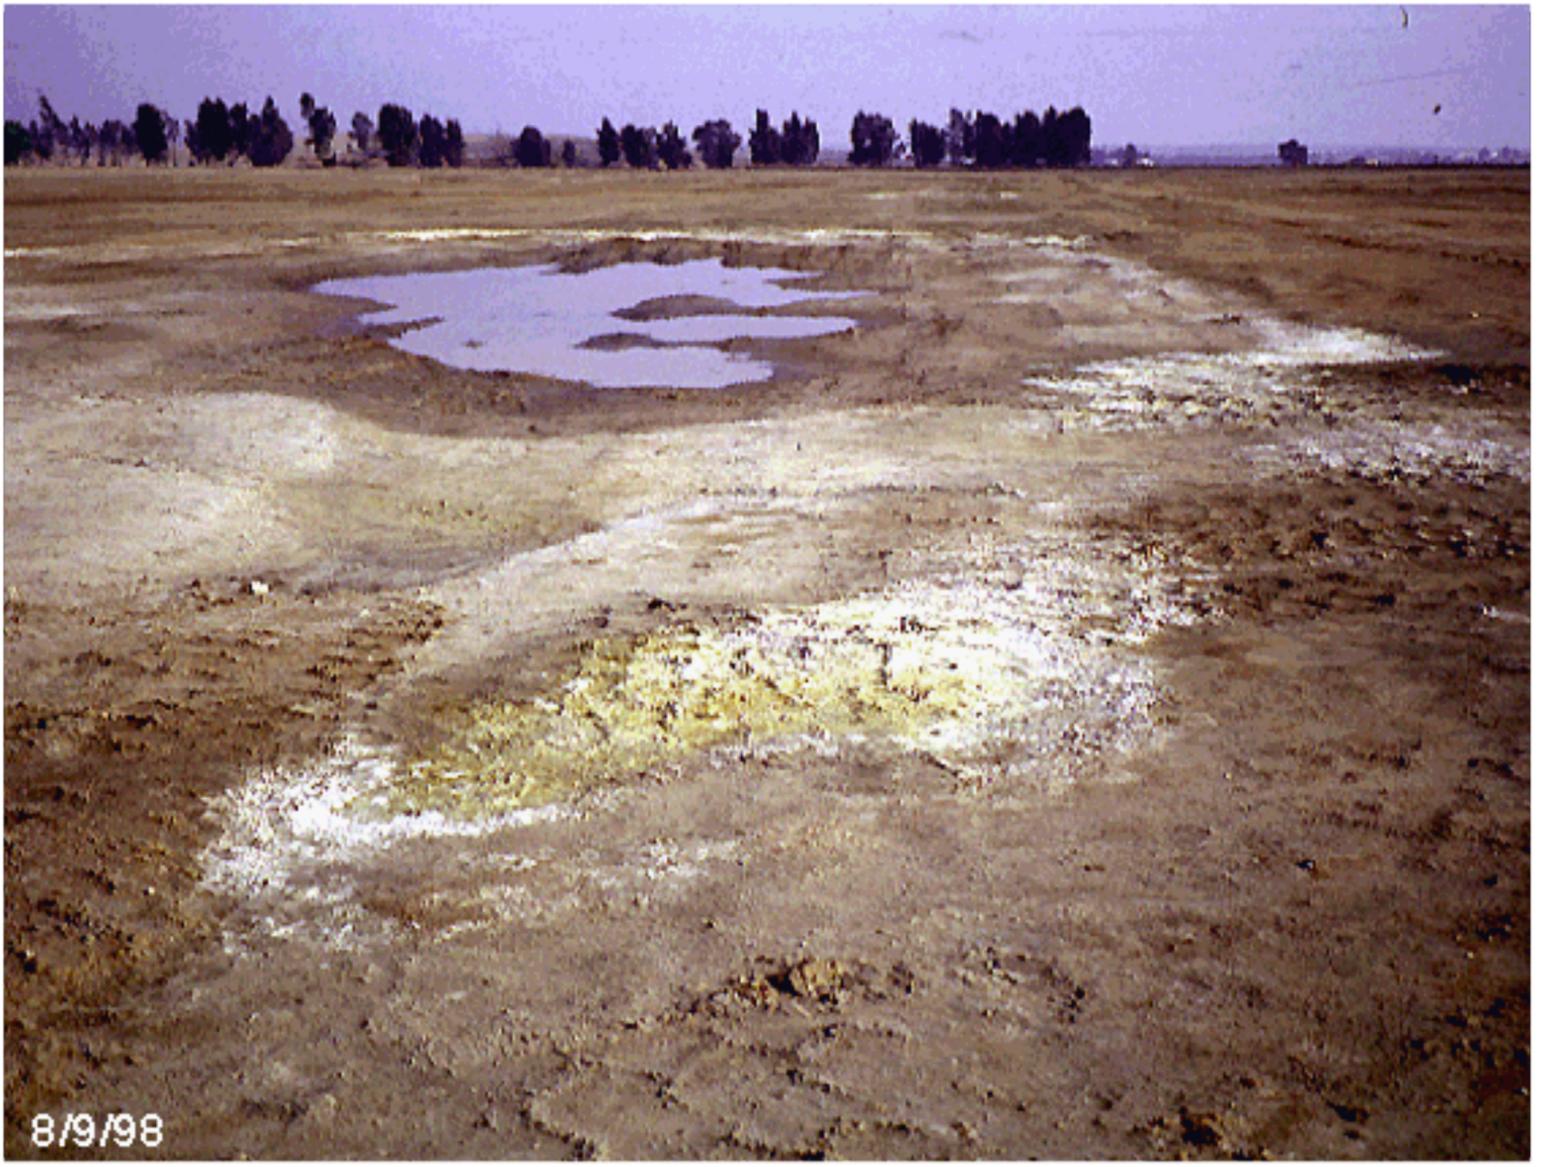
tan sólo dos meses después ofrecía este aspecto.

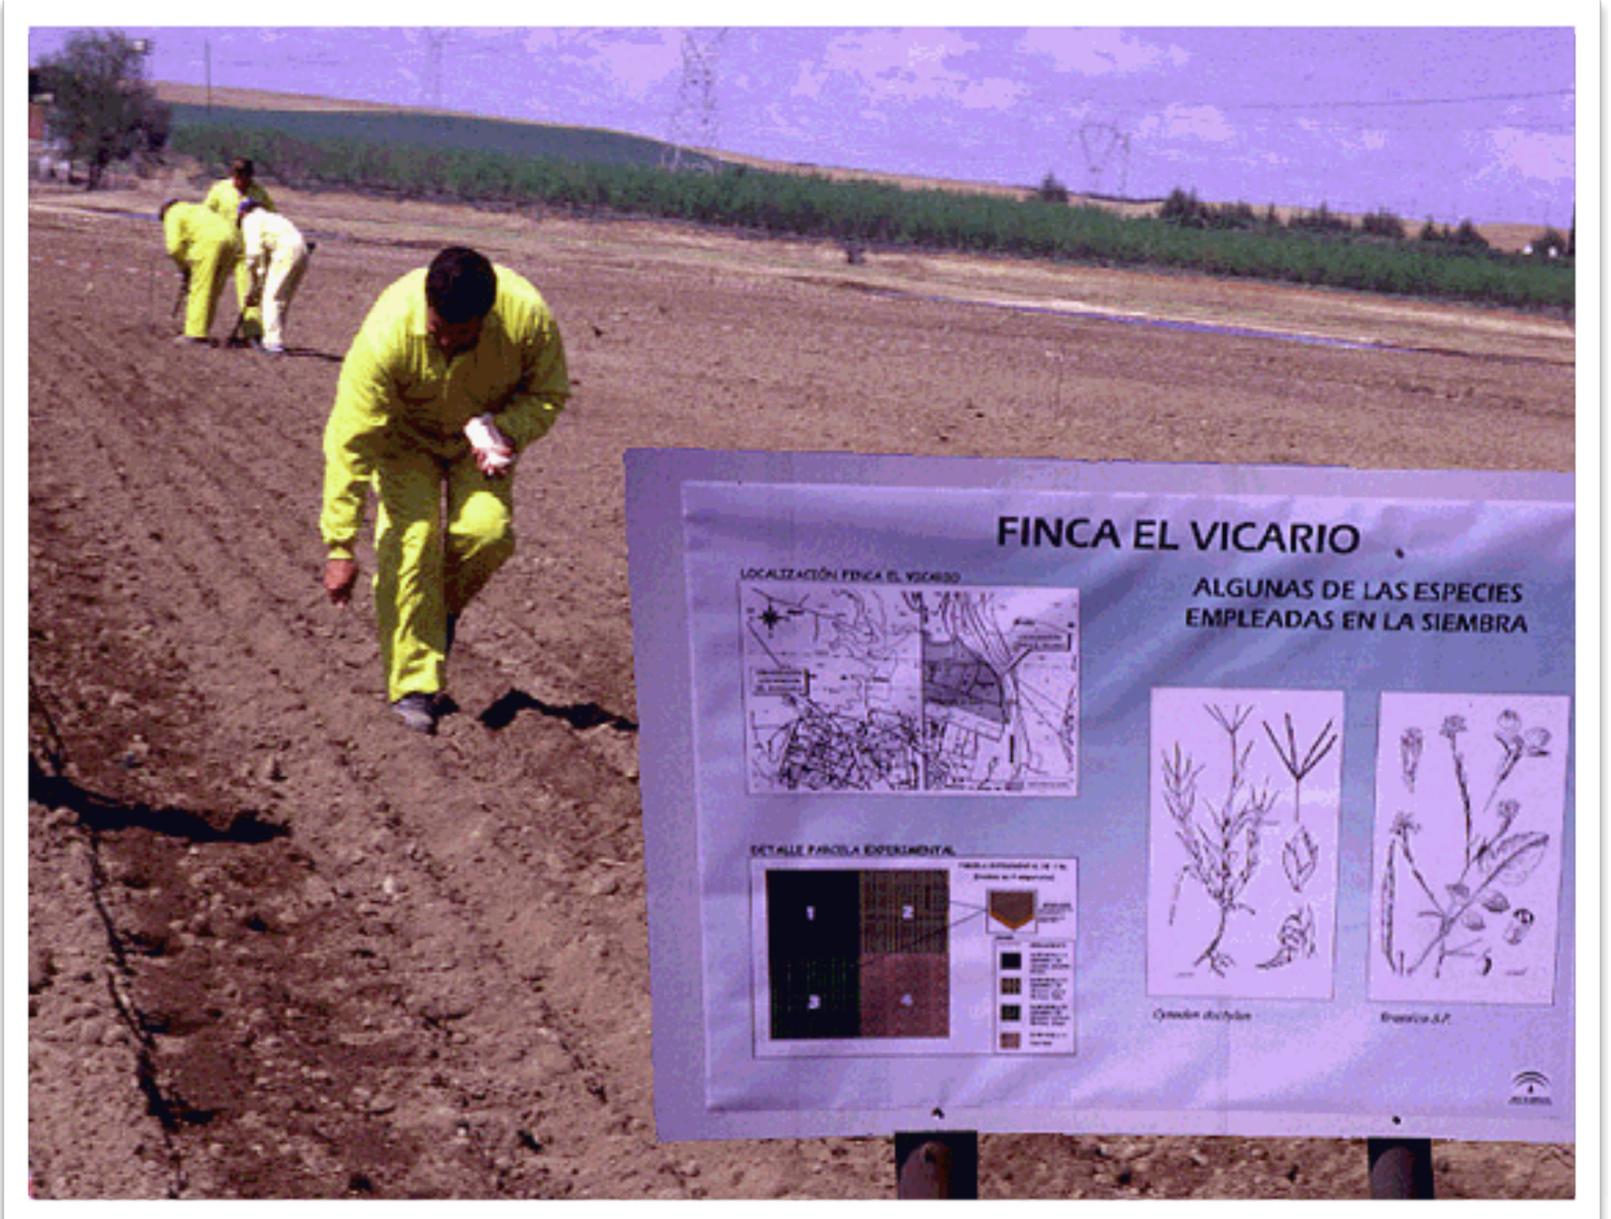
y así se hizo, pero las parcelas de experimentación fracasaron; el desarrollo de las plantas fue escaso, muchas no germinaron, otras se secaron y la absorción final de metales en la parcela fue muy escasa. Por todo ello la experiencia se abandonó.

Para seguir eliminado contaminantes se pensó en la fitorremediación.
Se pensó, en un primer momento, importar plantas de Africa de probado poder de asimilación de As y metales, pero se desechó por la dificultad de su aclimatación y se optó por plantar plantas autóctonas

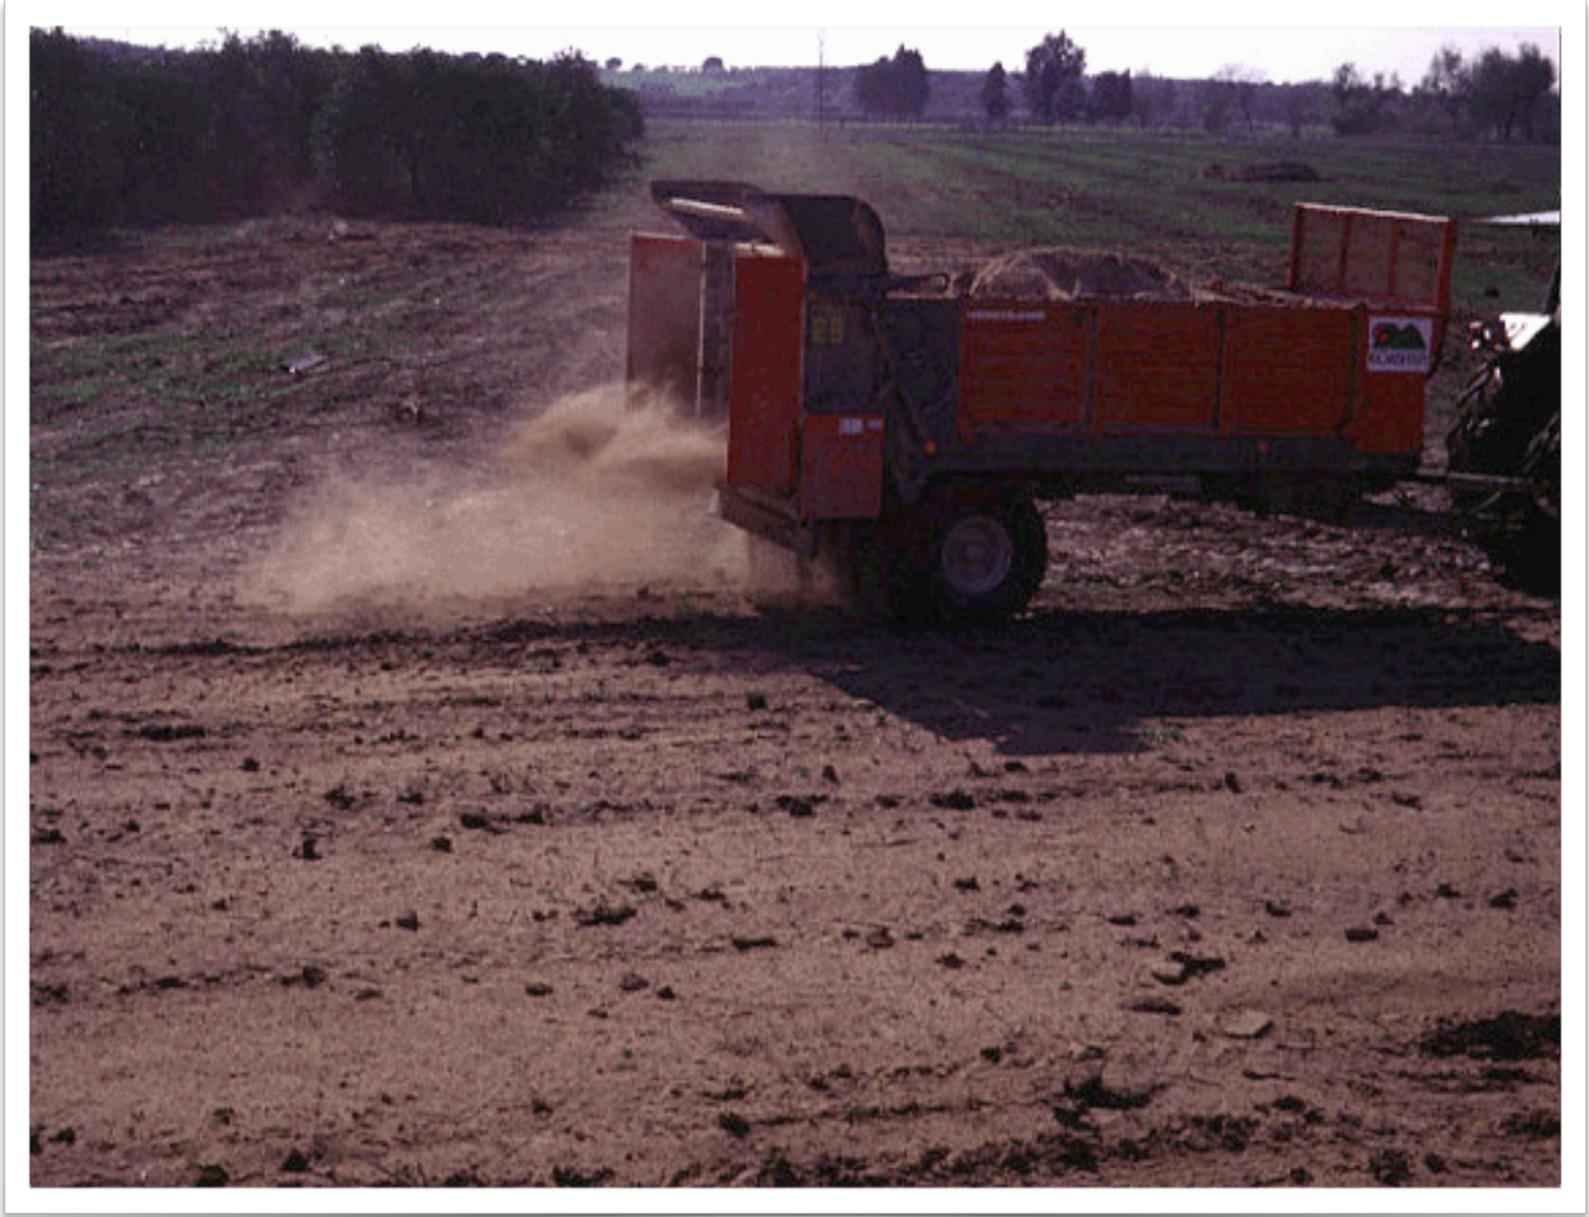
La espuma de la industria azucarera se echó por toda la cuenca y se mezcló mediante el arado.

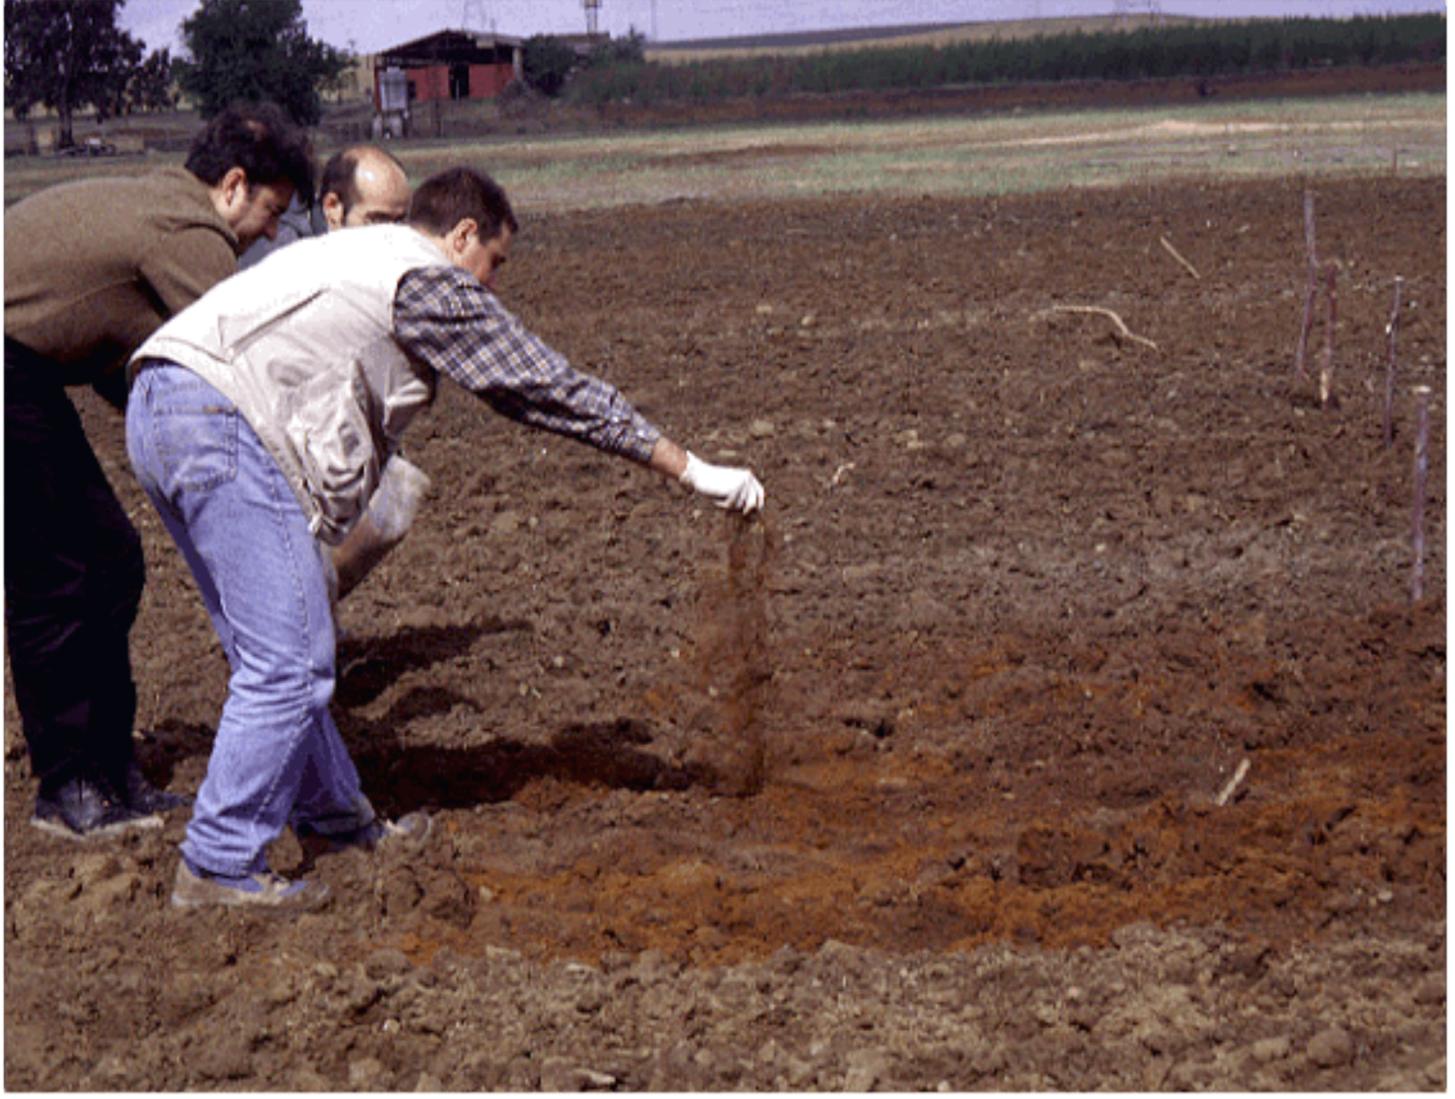
Se realizaron unas experiencias en parcelas, en la zona, con óxidos de Fe

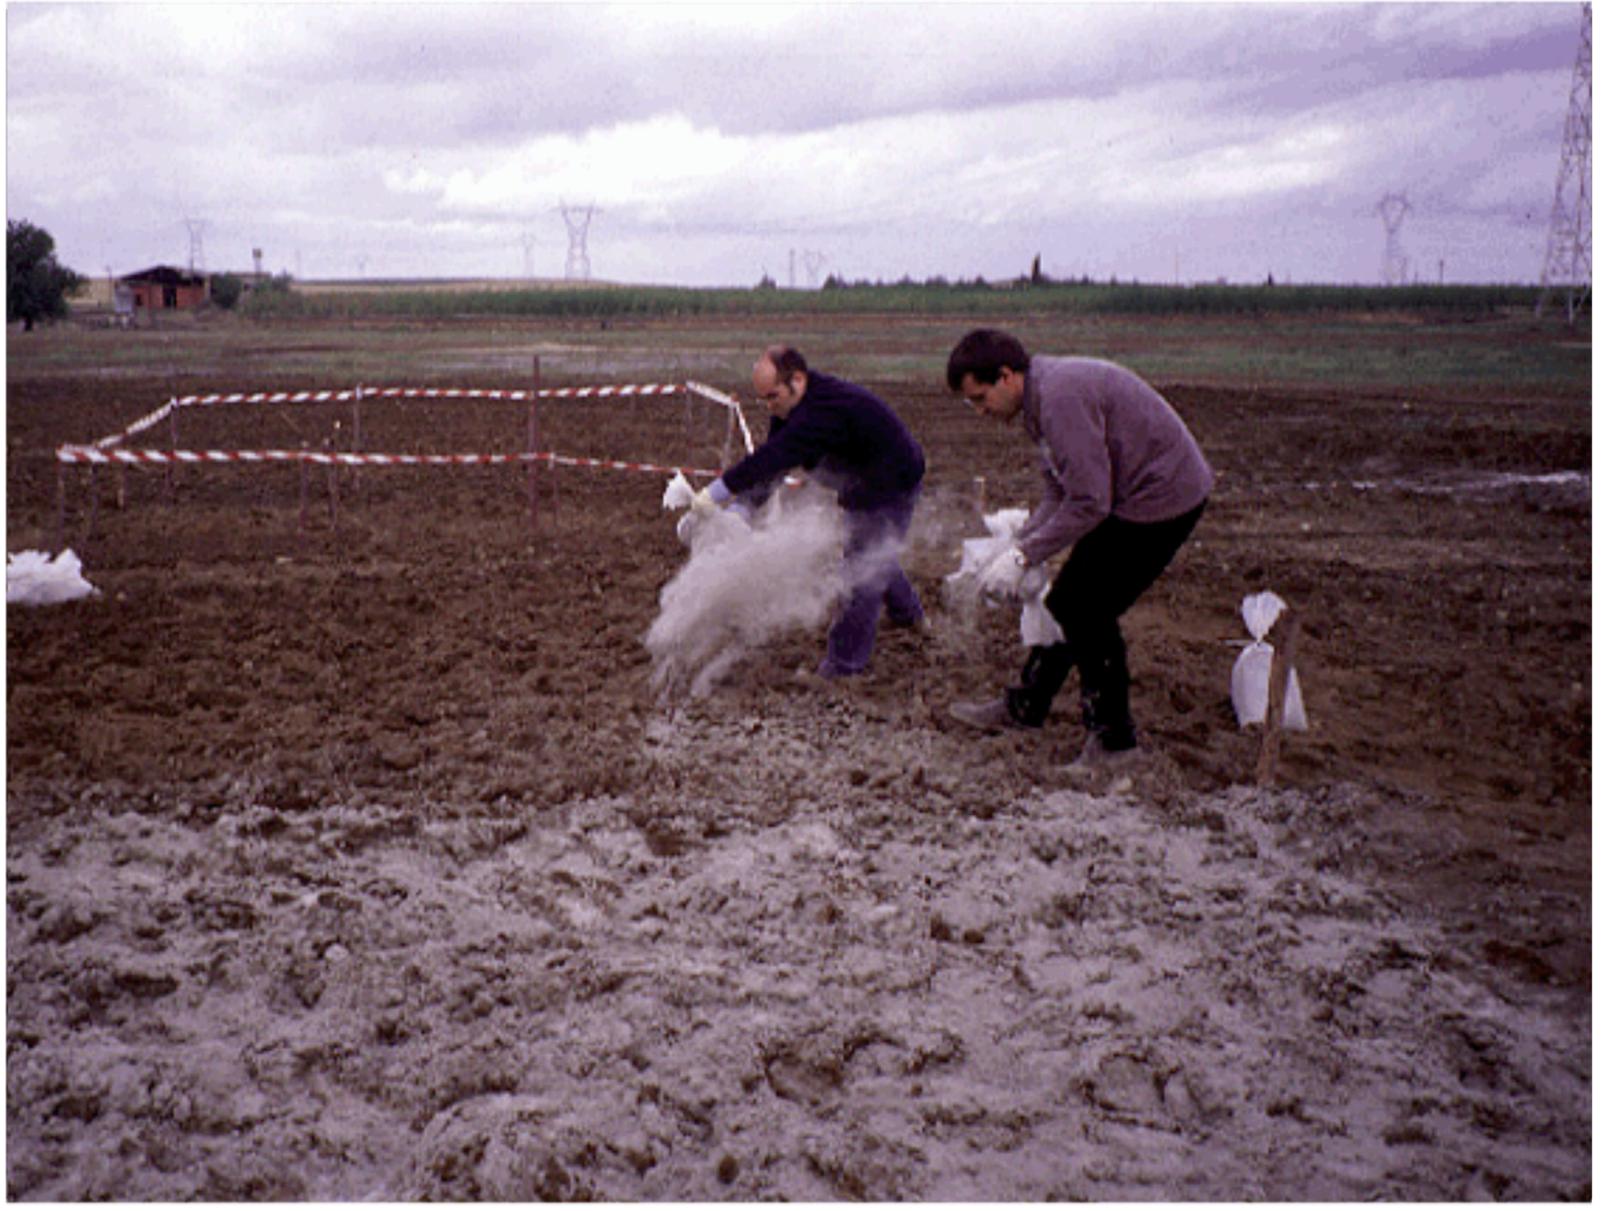
Y también con arcillas,

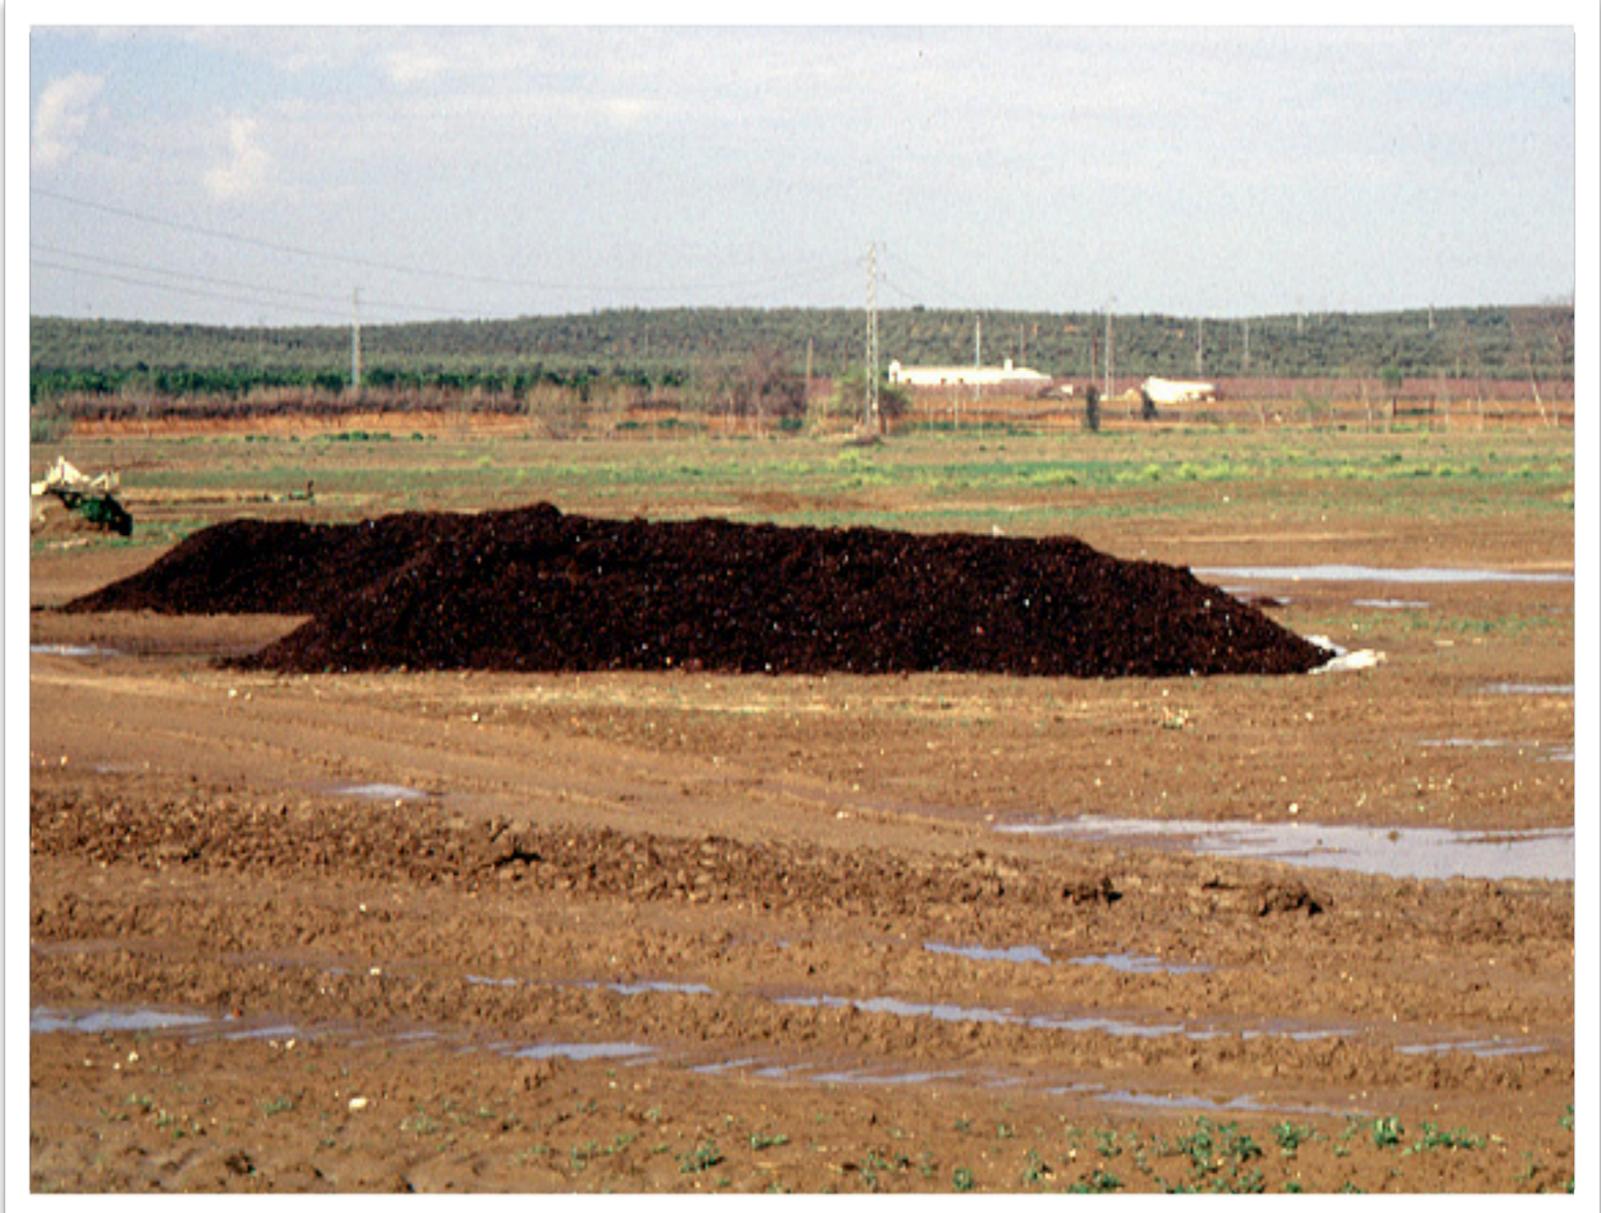
y con materia orgánica

(2000: adición de materia orgánica 2 kg/m²) ¿?

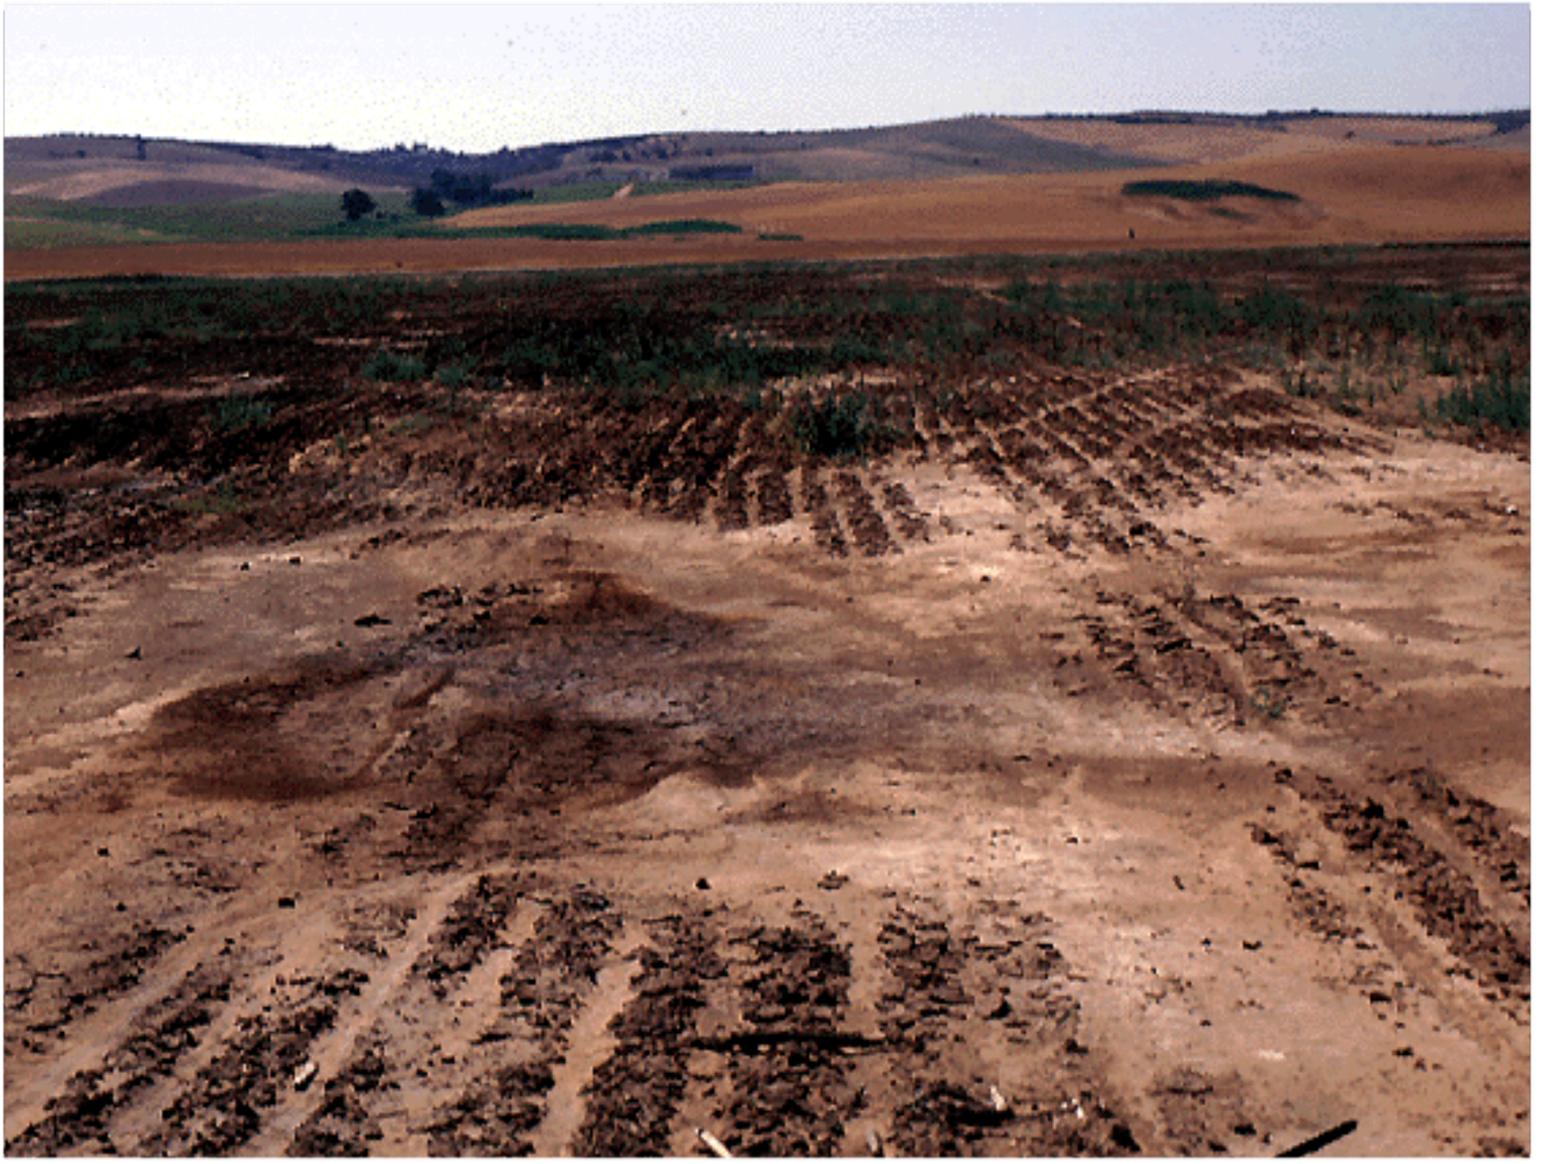
Pero a los pocos meses del arado del suelo todavía la zona mostraba claros signos de degradación. La superficie no estaba estabilizada. Había intensos signos de fuertes escorrentías y erosión.

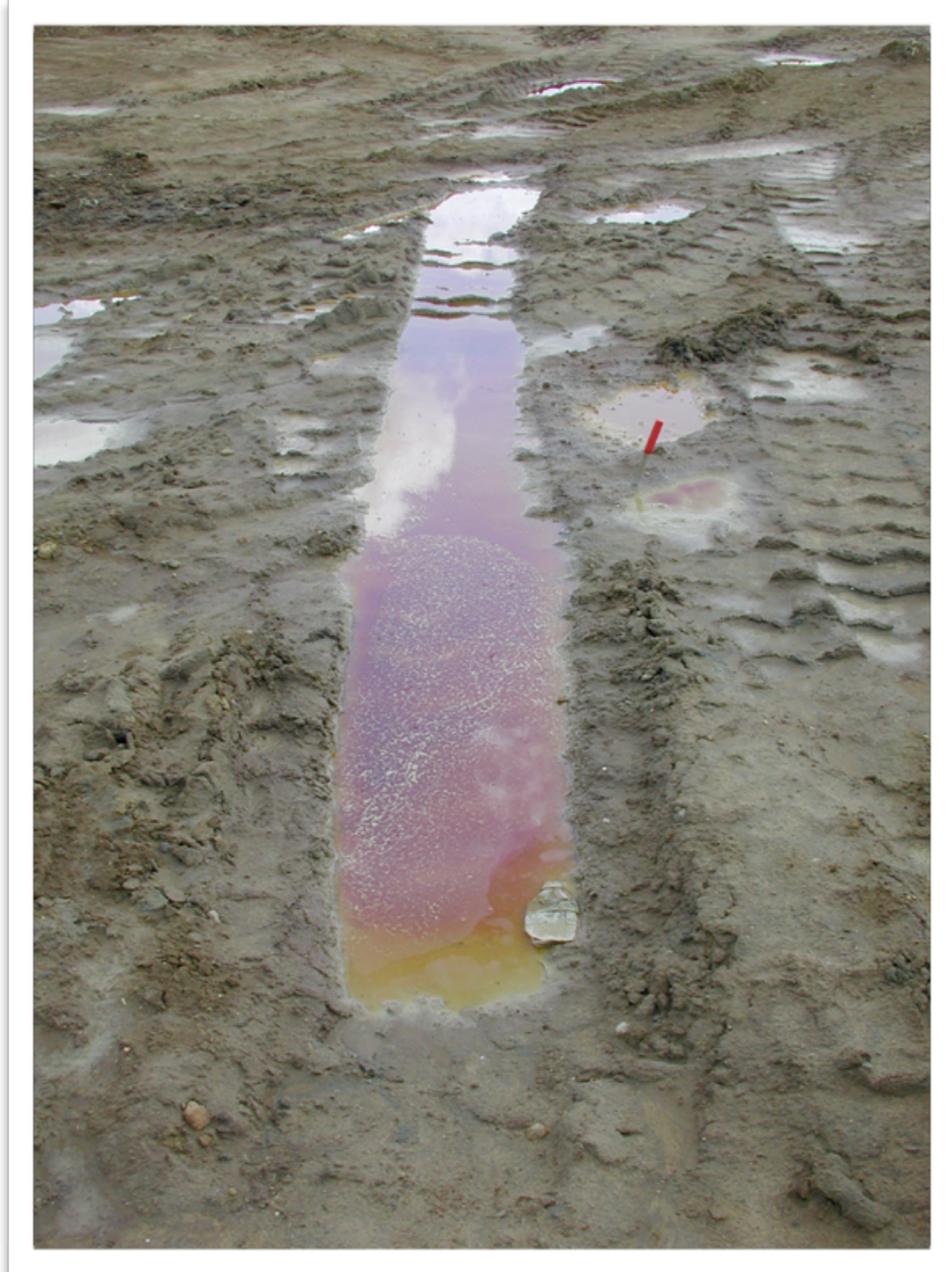
Y con las lluvias los metales eran arrastrados por las aguas de escorrentía.
