Aznalcóllar, hoy.

La contaminación de los suelos a los doce años del vertido

Carlos Dorronsoro. Departamento de Edafología y Q. A. Universidad de Granada

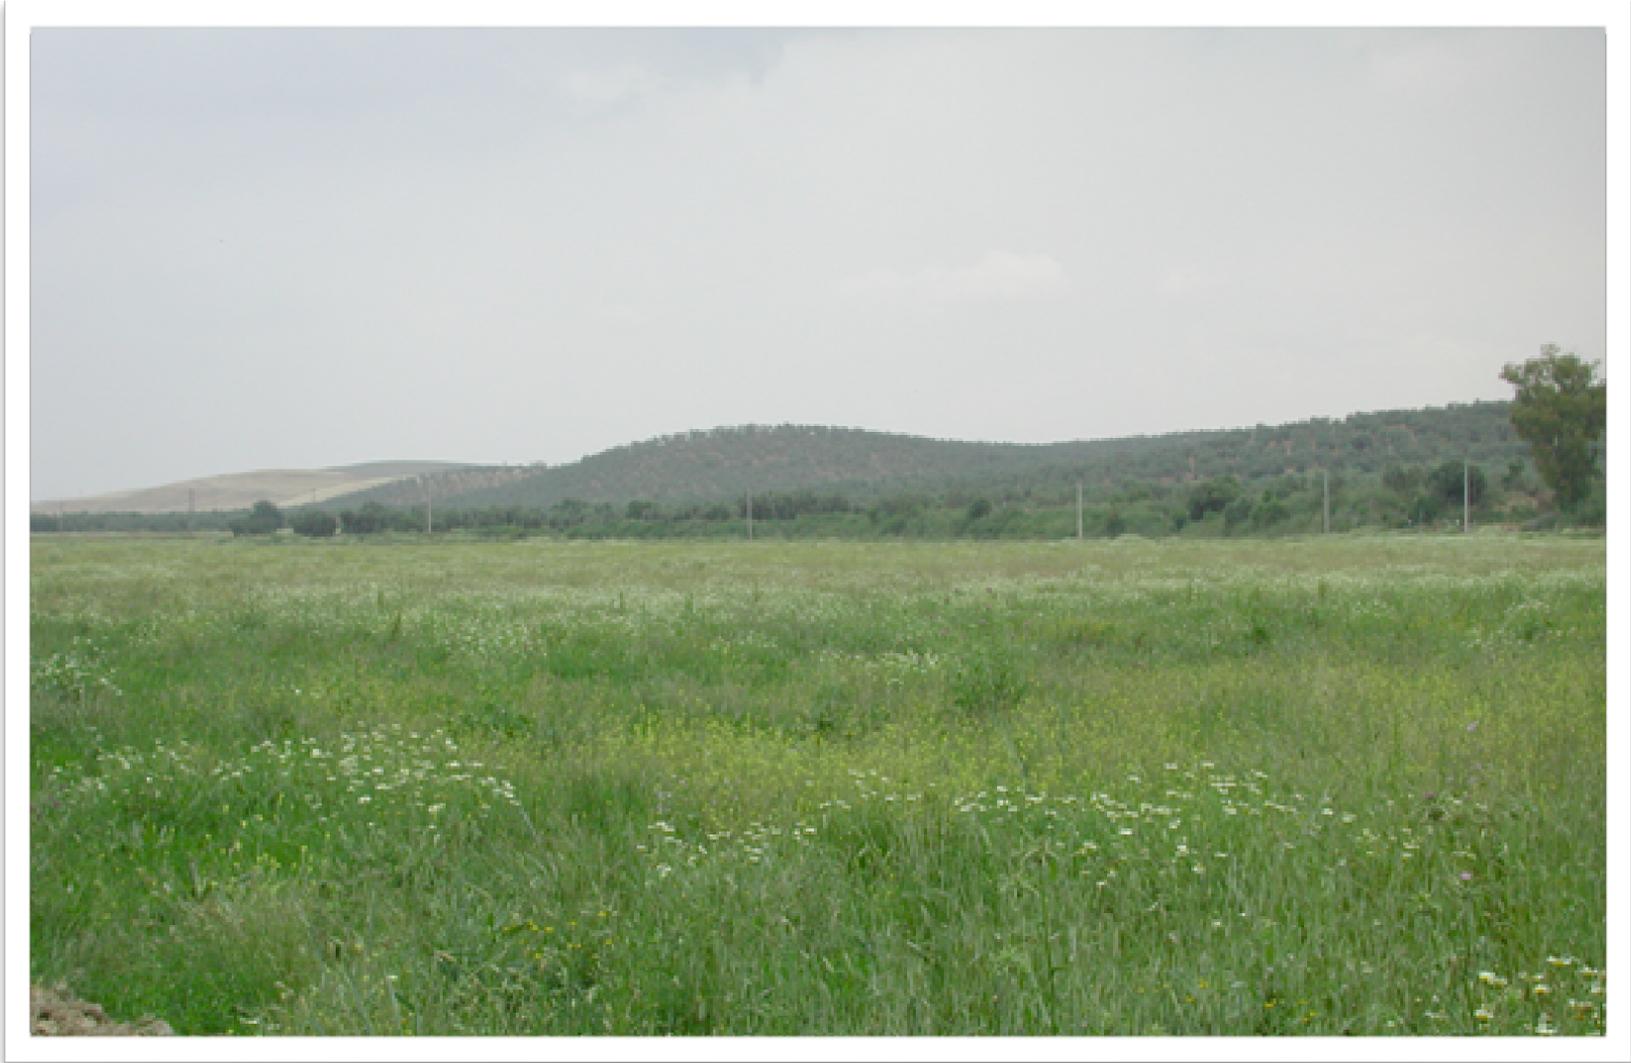
se sembraron gramíneas y especies autóctonas que se han desarrollado bien.

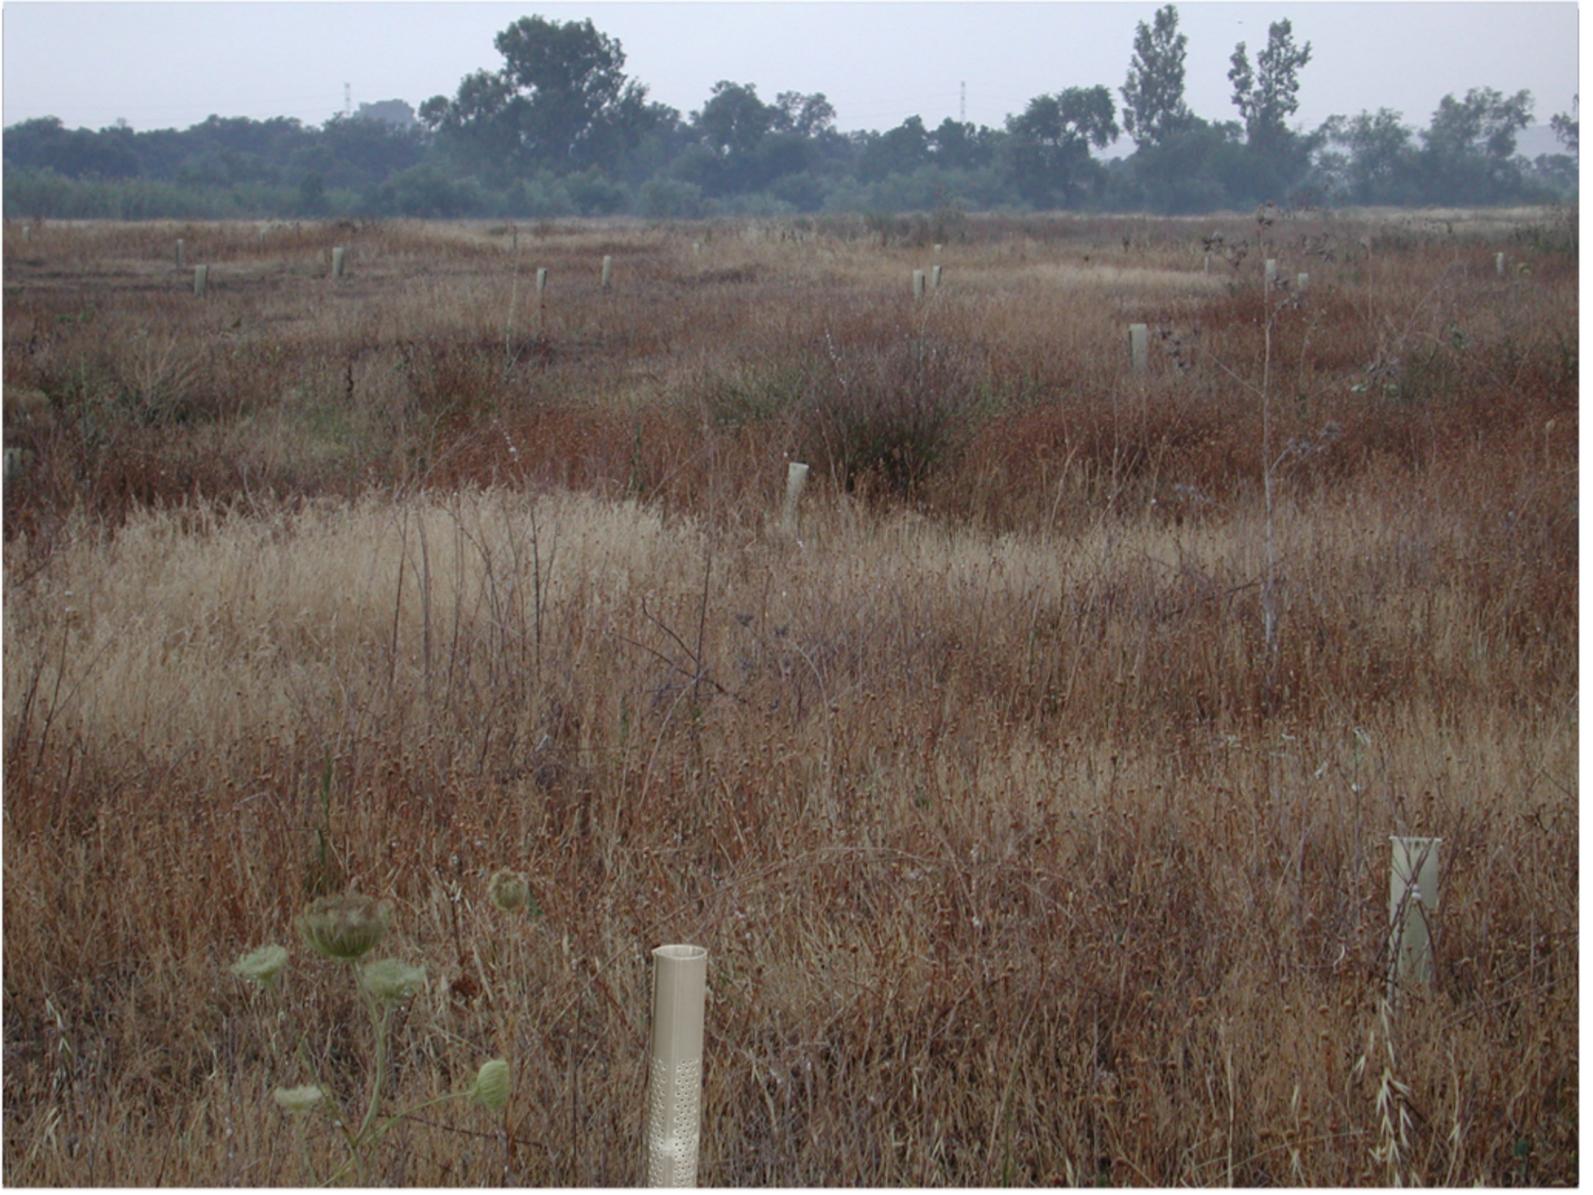
Y numerosas especies arbóreas (en muchísimos casos los arboles plantados fracasaron), pero en otros muchos casos si se desarrollaron ...

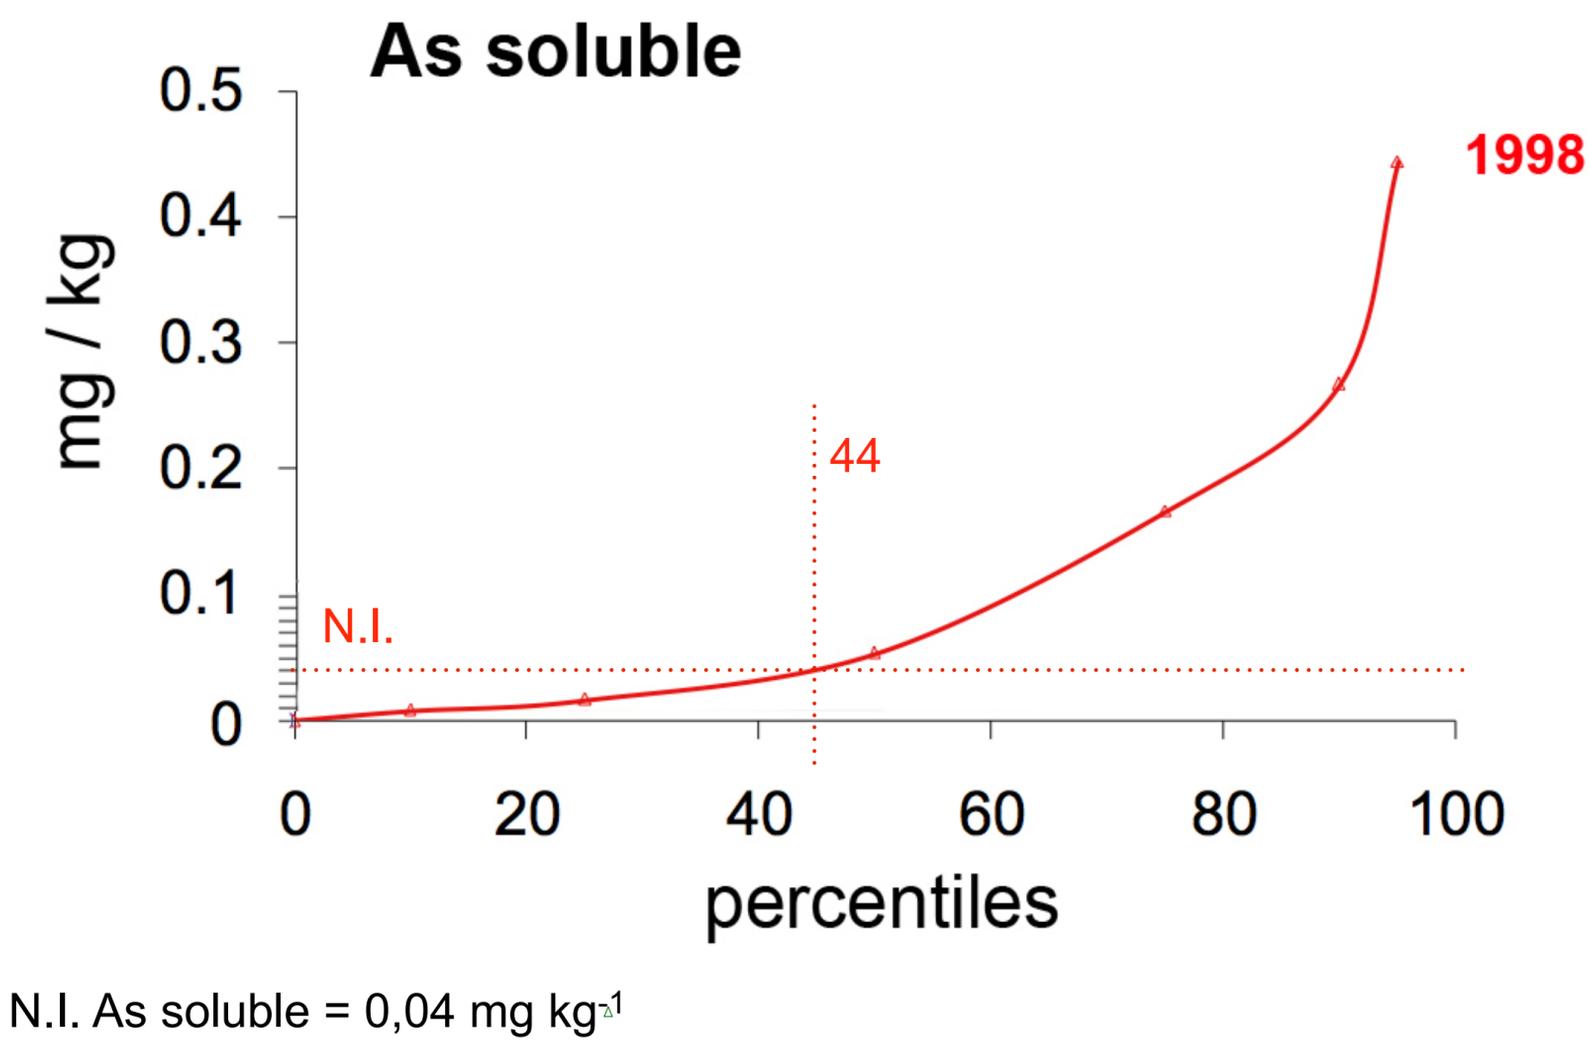
Bien, en esta gráfica representamos los percentiles de la fracción As soluble en las muestras de 1998 con el N. I. en el percentil 44

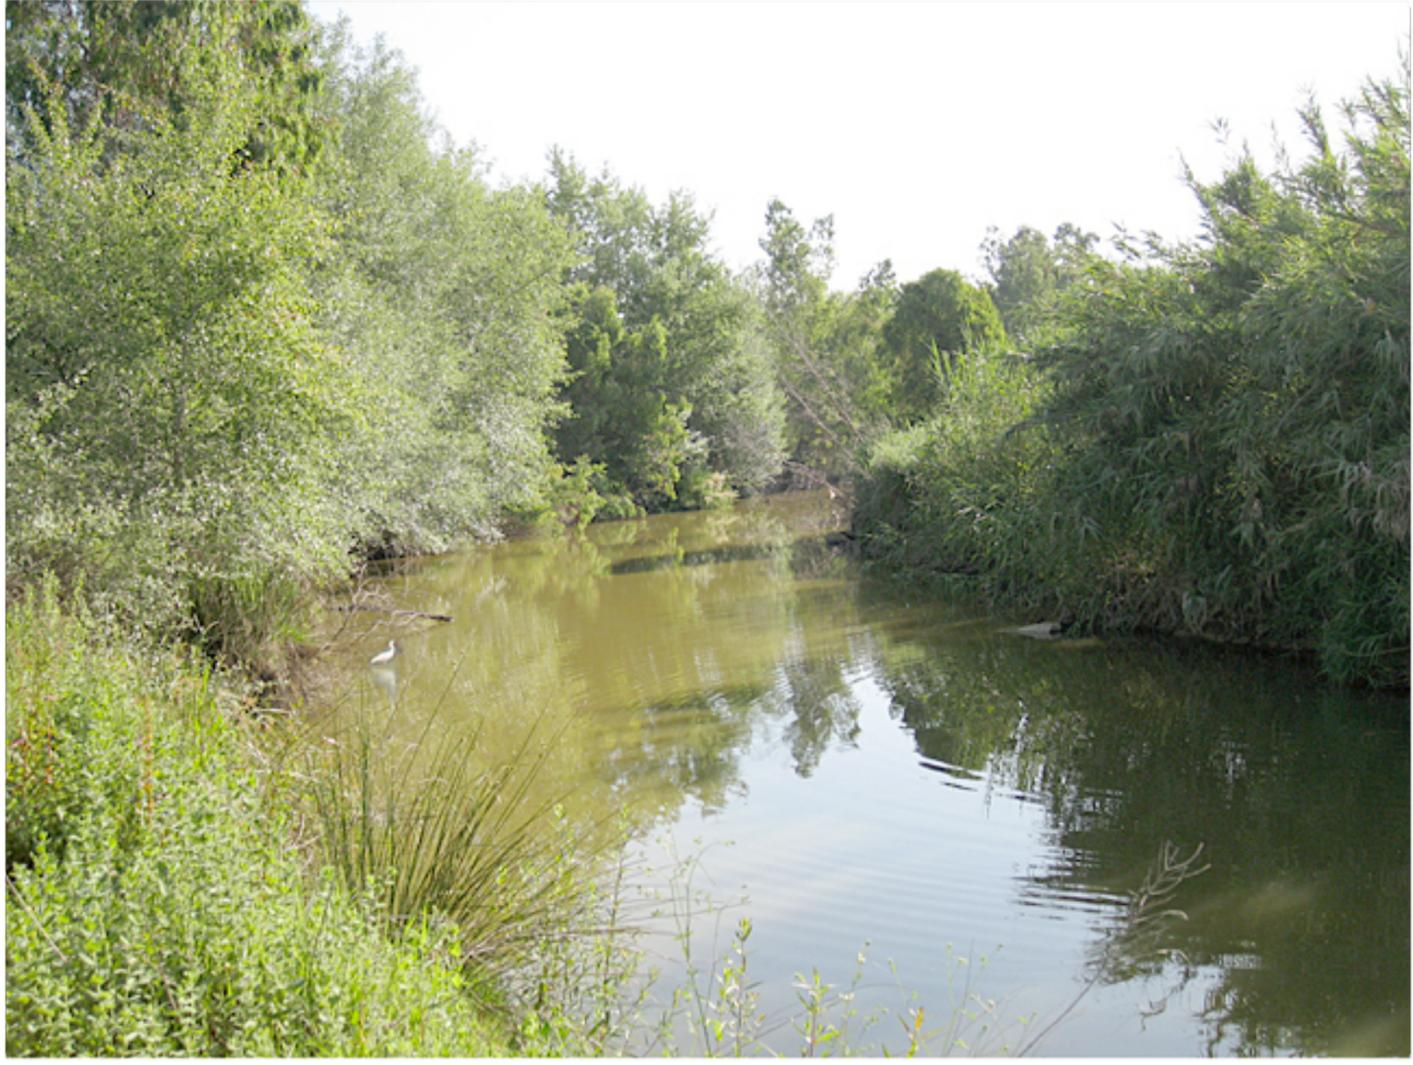
Este es el aspecto actual del río Guadiamar. Así es como estaba antes del vertido y así estuvo durante las primeras medidas de rehabilitación.

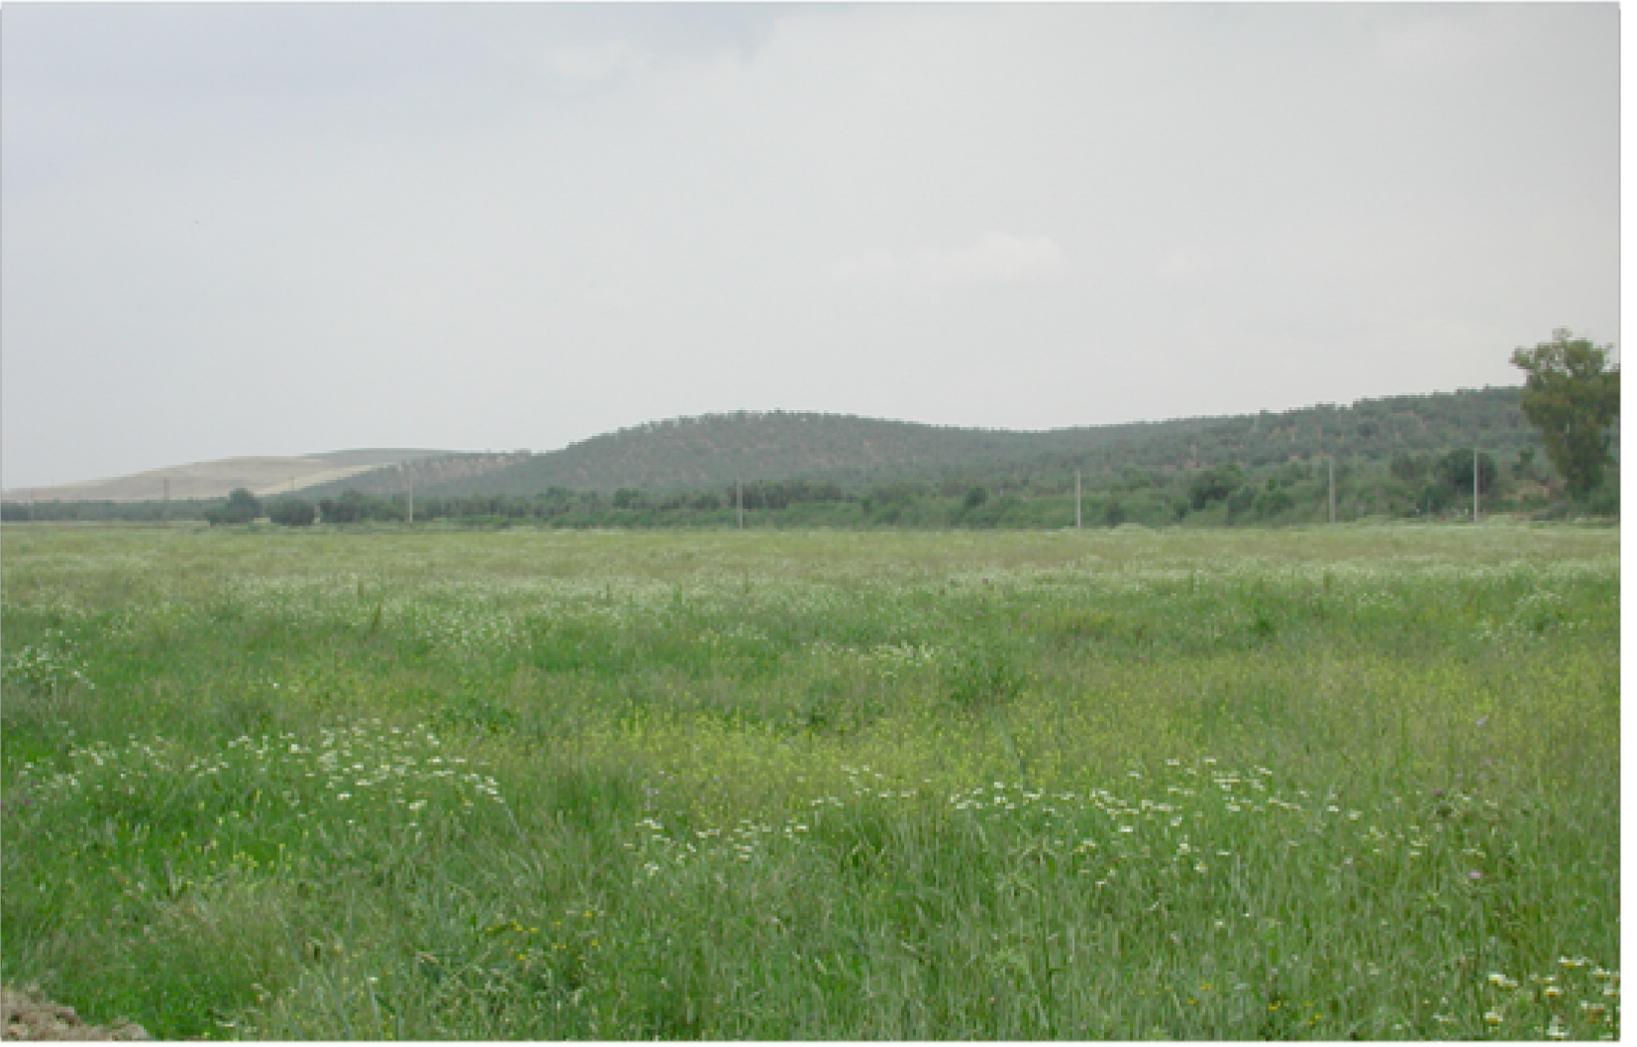
en muchas partes, especialmente en la zona carbonatada, la implantación de la vegetación es muy completa

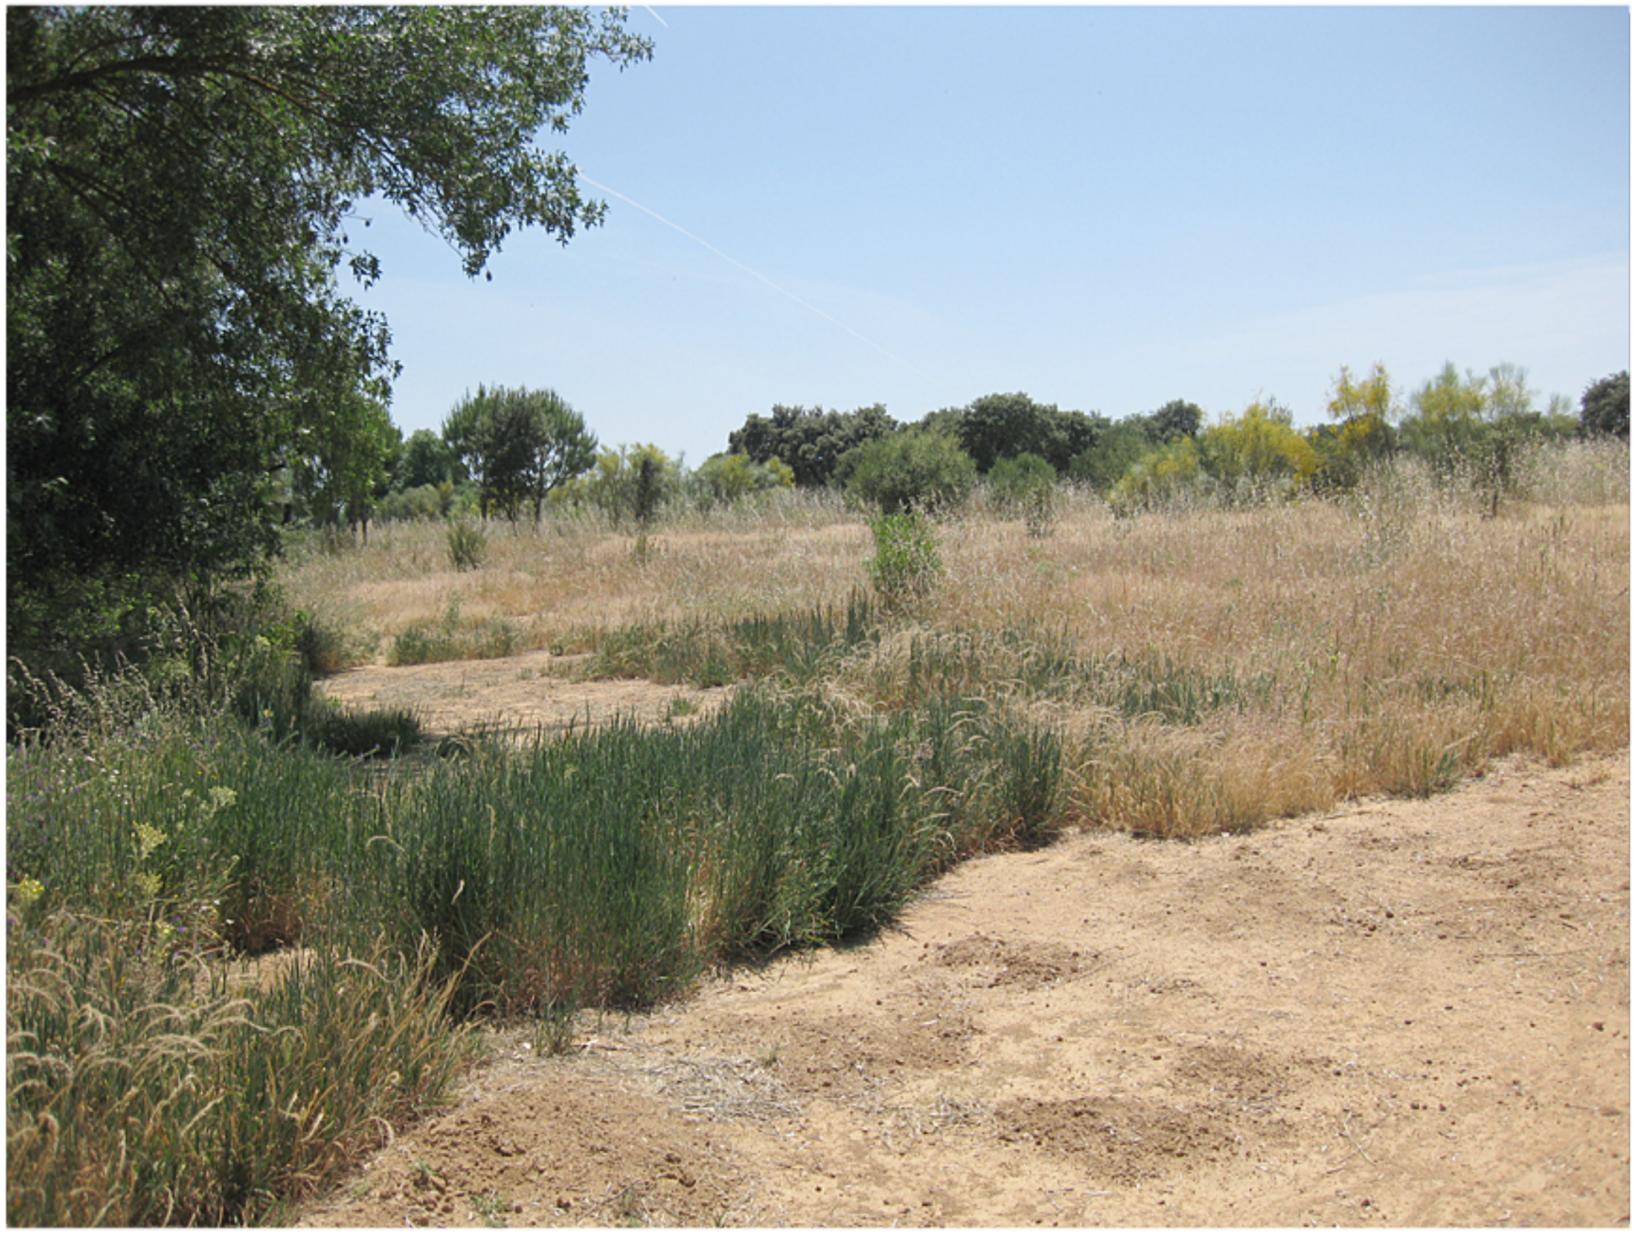
aunque, siguen habiendo claros, especialmente en la zona ácida.

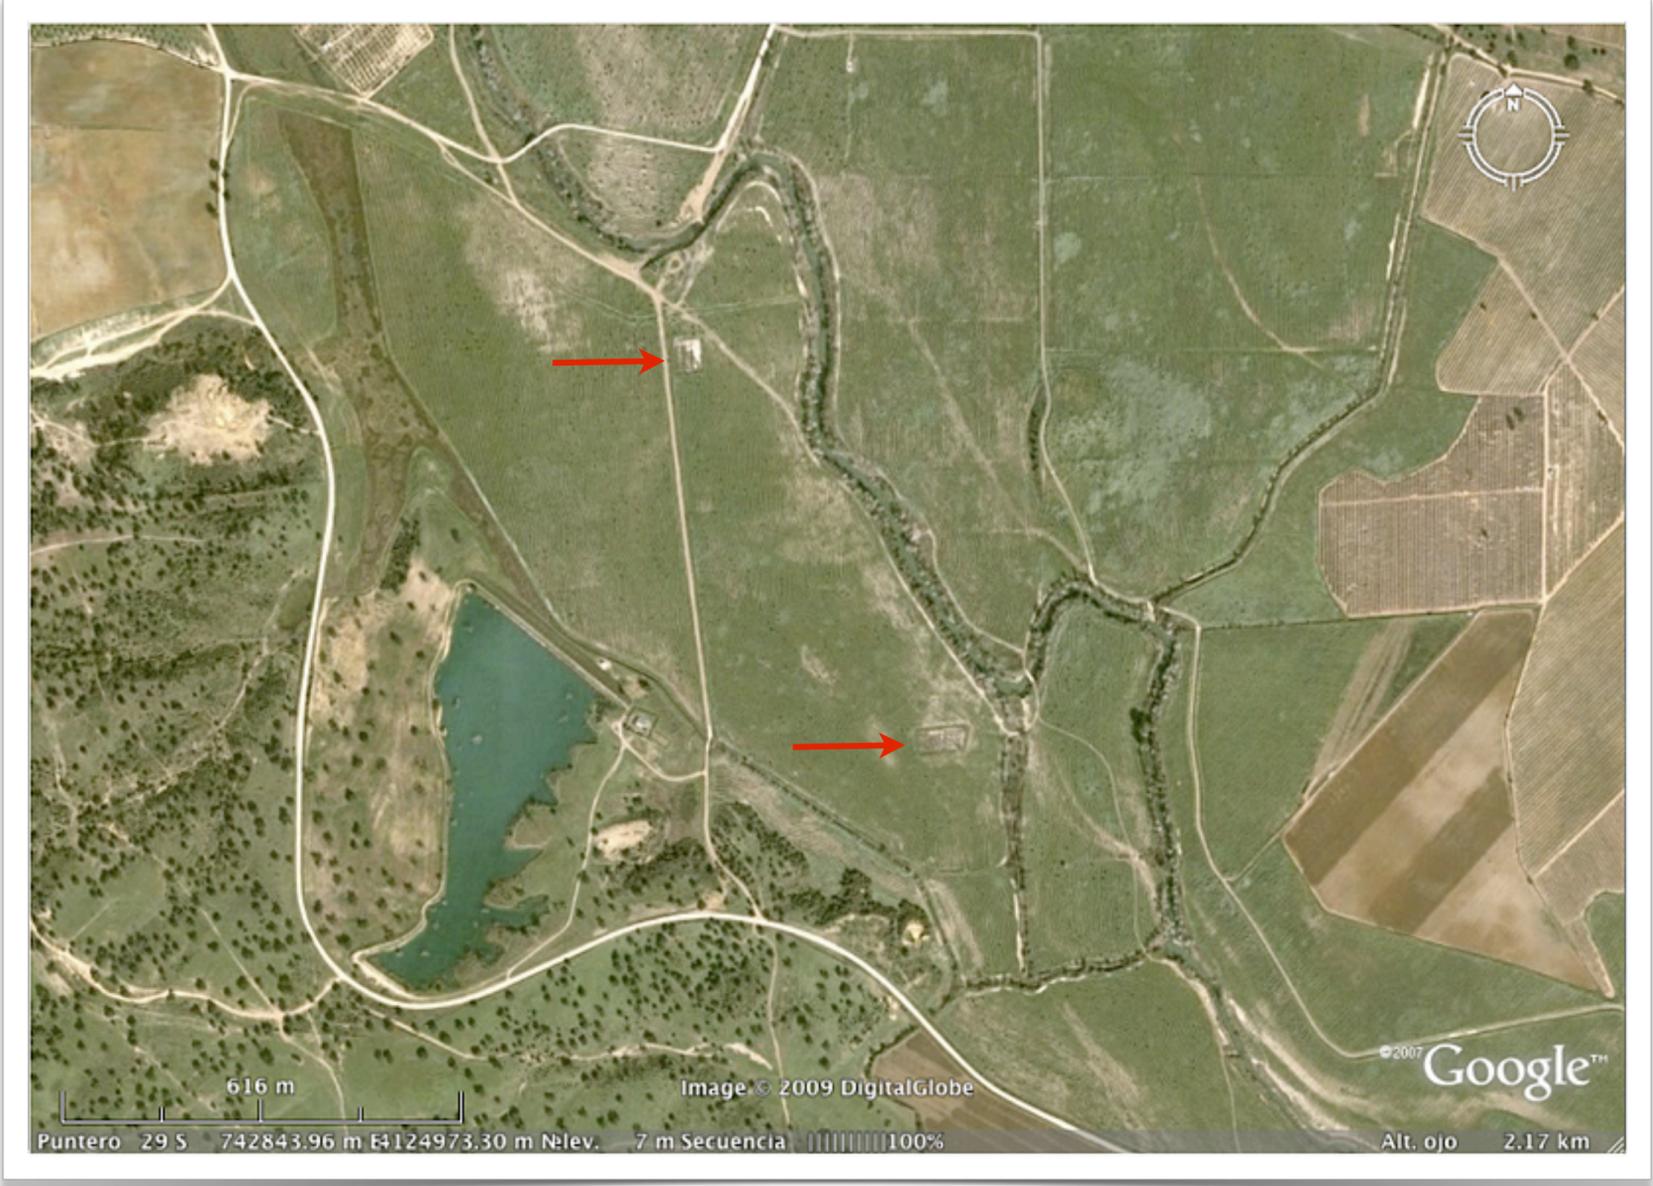
Pues gracias a que la Junta de Andalucía dejó dos parcelas para investigación con la recubierta de lodos sin retirar, en la zona del Vado del Quema

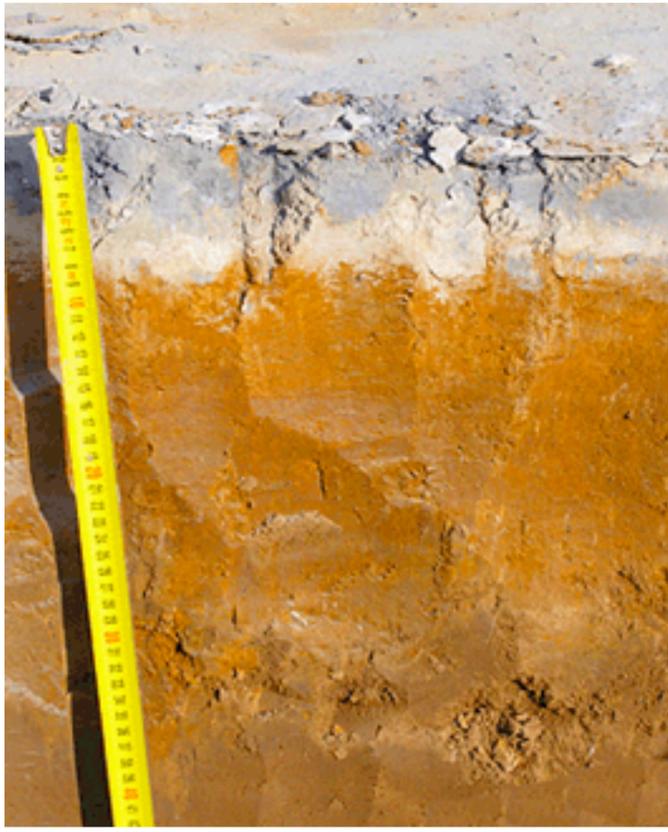
suelo básico con carbonatos

Al transcurrir los años tanto en los suelos básicos como en los ácidos los perfiles muestran una intensa modificación. Así al cabo de los 3 años aparece muy nítida una capa de color blanco en la parte superior del suelo, en el contacto del suelo con la capa de lodos y debajo de esta aparece otra capa de color rojizo. Estas capas son el resultado de intensas alteraciones y contaminaciones.

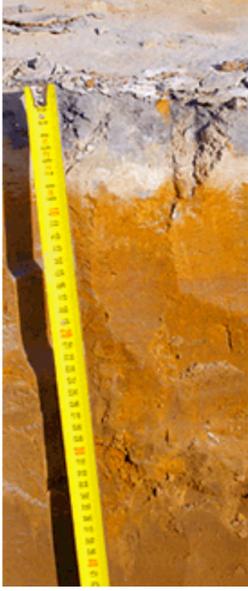
suelo con carbonatos

En el fondo del perfil, a unos 70/80cm, los suelos carbonatados muestran tanto a nivel macro, en campo, como en laboratorio, al microscopio óptico, un aspecto similar al del los suelos no contaminados.

En la capa más superficial, la gris-blanca la alteración es máxima. La infiltración de la sol ácida procedente de los lodos, con un pH tan bajo como 1,8 destruye totalmente a los minerales y aparece un residuo formando unas masas de baja cristalinidad. Como resultado de la hidrólisis mineral aparecen espacios vacíos en el suelo (en negro en la imagen) que se agrupan también horizontalmente. La estructura del suelo se destruye y adopta un tipo laminar.

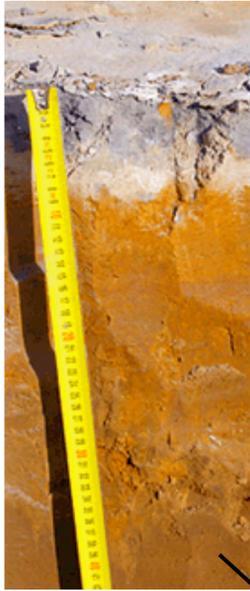
suelo con carbonatos

En la capa más superficial, la gris-blanca la alteración es máxima. La infiltración de la sol ácida procedente de los lodos, con un pH tan bajo como 1,8 destruye totalmente a los minerales y aparece un residuo formando unas masas de baja cristalinidad. Como resultado de la hidrólisis mineral aparecen espacios vacíos en el suelo (en negro en la imagen) que se agrupan también horizontalmente. La estructura del suelo se destruye y adopta un tipo laminar.

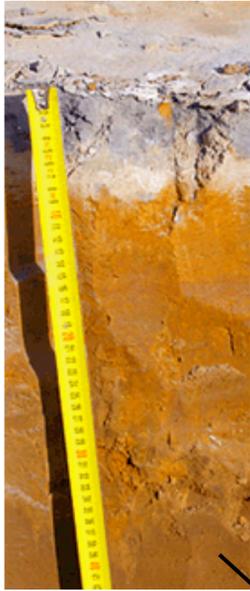
● Alteración

En el SEM se observa el aspecto vítreo de este residuo y el micro análisis por energías dispersivas de rayos X muestra una composición de Fe y S aportados por la sol ácida contaminante procedente de los lodos, junto a Si, Al, Mg, Ca y K procedentes de la alteración mineral.

suelo con carbonatos

horiz. profundo

capa roja con yeso y Fe

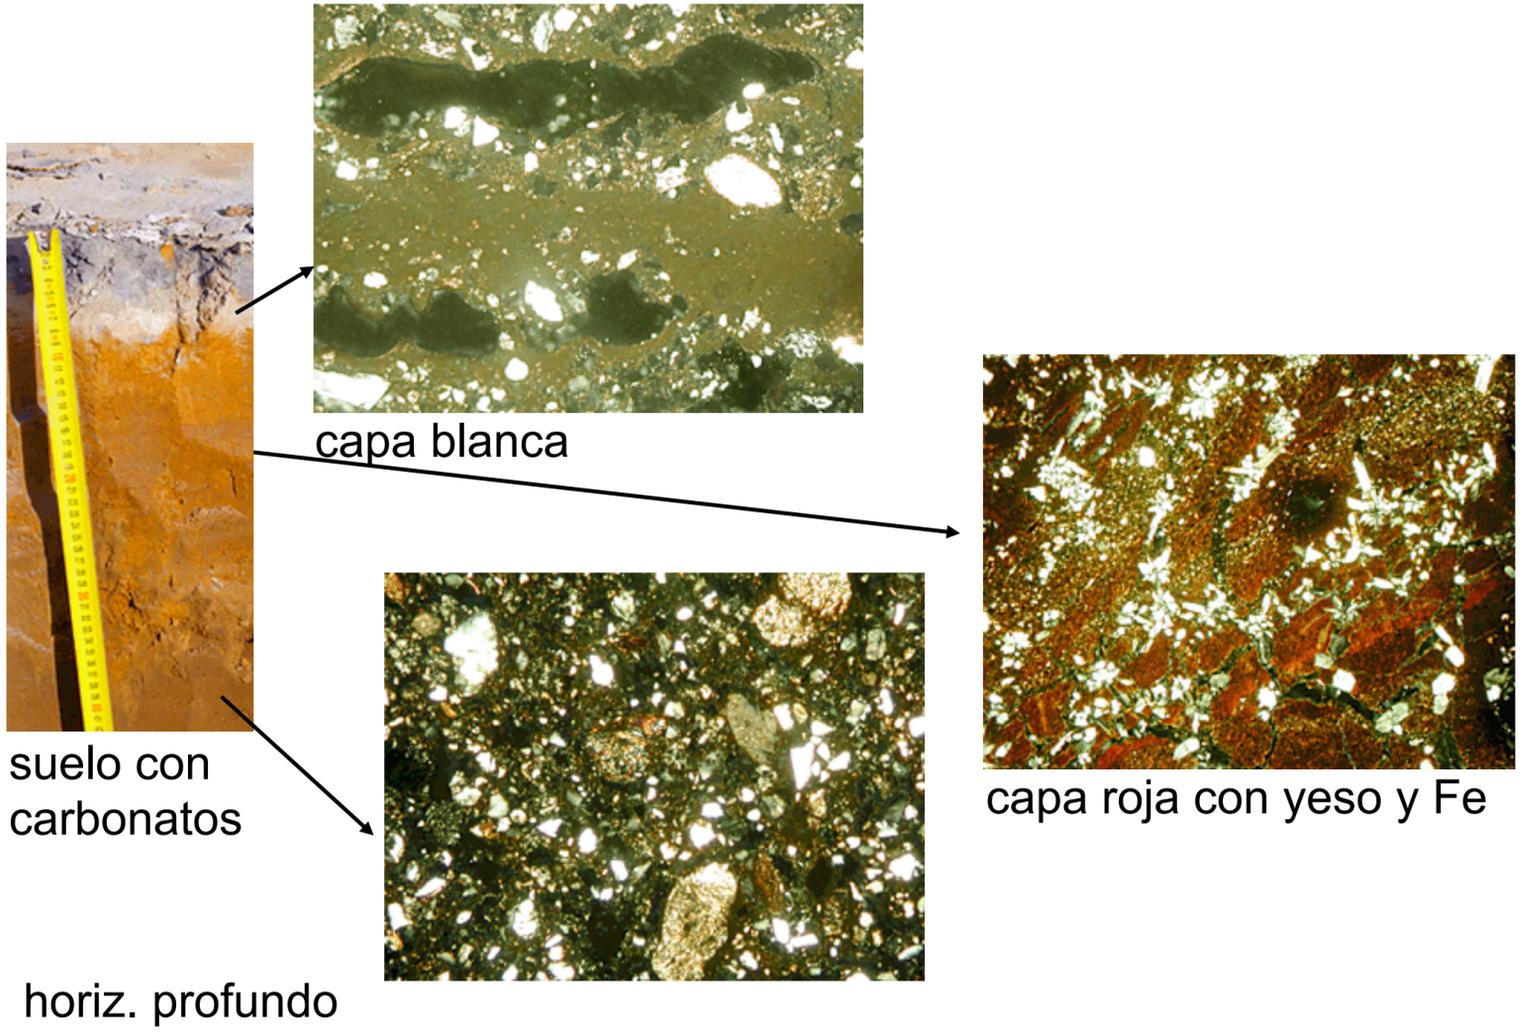
En el fondo del perfil, a unos 70/80cm, los suelos carbonatados muestran tanto a nivel macro, en campo, como en laboratorio, al microscopio óptico, un aspecto similar al del los suelos no contaminados.

En la capa más superficial, la gris-blanca la alteración es máxima. La infiltración de la sol ácida procedente de los lodos, con un pH tan bajo como 1,8 destruye totalmente a los minerales y aparece un residuo formando unas masas de baja cristalinidad. Como resultado de la hidrólisis mineral aparecen espacios vacíos en el suelo (en negro en la imagen) que se agrupan también horizontalmente. La estructura del suelo se destruye y adopta un tipo laminar.

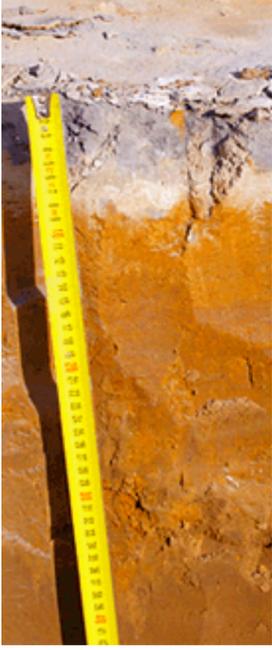
Neoformación mineral

hidroxisulfatos y oxihidróxidos Fe (Ca , K)

Por otra parte, los iones disueltos en la solución contaminante junto a los procedentes de la alteración mineral precipitan formando nuevos compuestos. Dada la abundancia de S y de Fe en la solución contaminante, los minerales que se neoformados son hidroxisulfatos y oxihidróxidos fundamentalmente de Fe, pero también de otros cationes como el Ca y K liberados por los minerales primitivos.

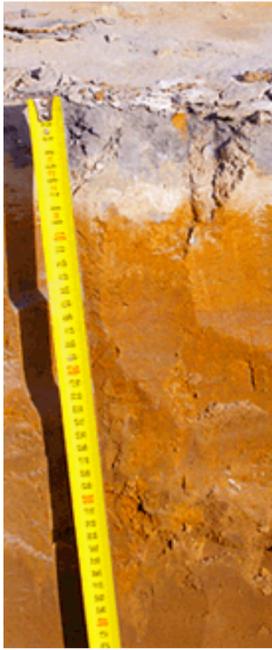
Fe/S	pH
1,3	2,2
1,5	3,4
1,9	4,3
2,3	5,4
3,3	6,1
9,8	7,2

A lo largo del perfil se establece un gradiente en el pH y en los contenidos en Fe y S que van a condicionar el tipo de minerales neoformados.

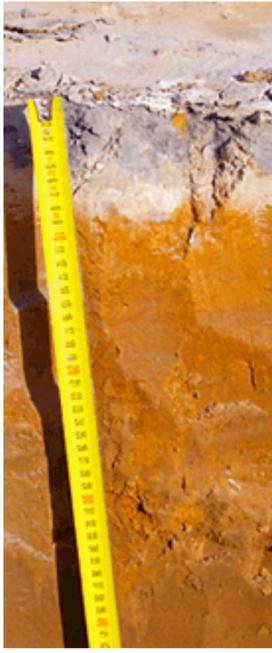
Fe/S	pH
1,3	2,2
1,5	3,4
1,9	4,3
2,3	5,4
3,3	6,1
9,8	7,2

A lo largo del perfil se establece un gradiente en el pH y en los contenidos en Fe y S que van a condicionar el tipo de minerales neoformados.

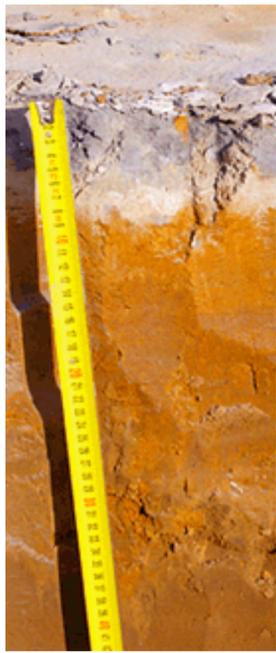
Fe/S	pH
1,3	2,2
1,5	3,4
1,9	4,3
2,3	5,4
3,3	6,1
9,8	7,2

↕ jarosita

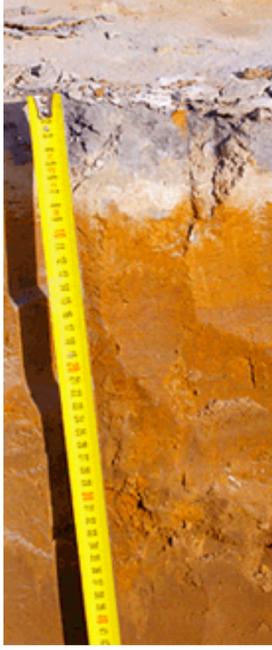
Neoformación mineral

Fe/S	pH
1,3	2,2
1,5	3,4
1,9	4,3
2,3	5,4
3,3	6,1
9,8	7,2

jarosita

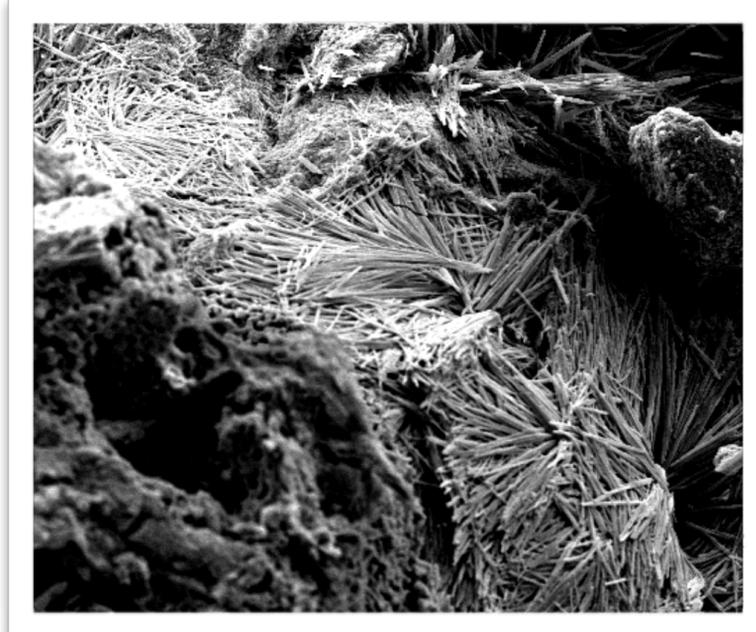
jarosita

Los hidroxisulfatos de Fe se presentan en toda la capa rojiza, pero hemos tenido muchas dificultades para poderlos identificar.

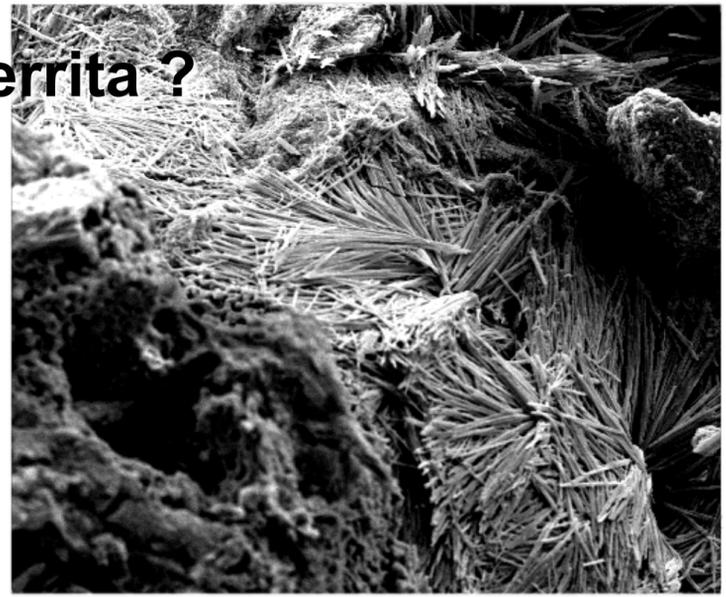
fibroferrita ?

Los hidrosulfatos de Fe se presentan en toda la capa rojiza, pero hemos tenido muchas dificultades para poderlos identificar.

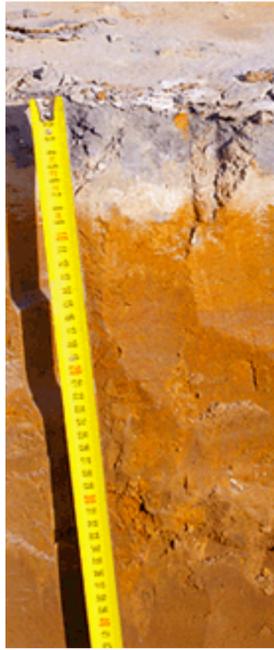
Fe/S	pH
1,3	2,2
1,5	3,4
1,9	4,3
2,3	5,4
3,3	6,1
9,8	7,2

Similar a la situación anterior, algo más profundo, aparecen otros hidroxisulfatos de Fe, ya con menos S que la fibroferrita, que podría corresponder a una variedad del tipo de la schwertmanita.

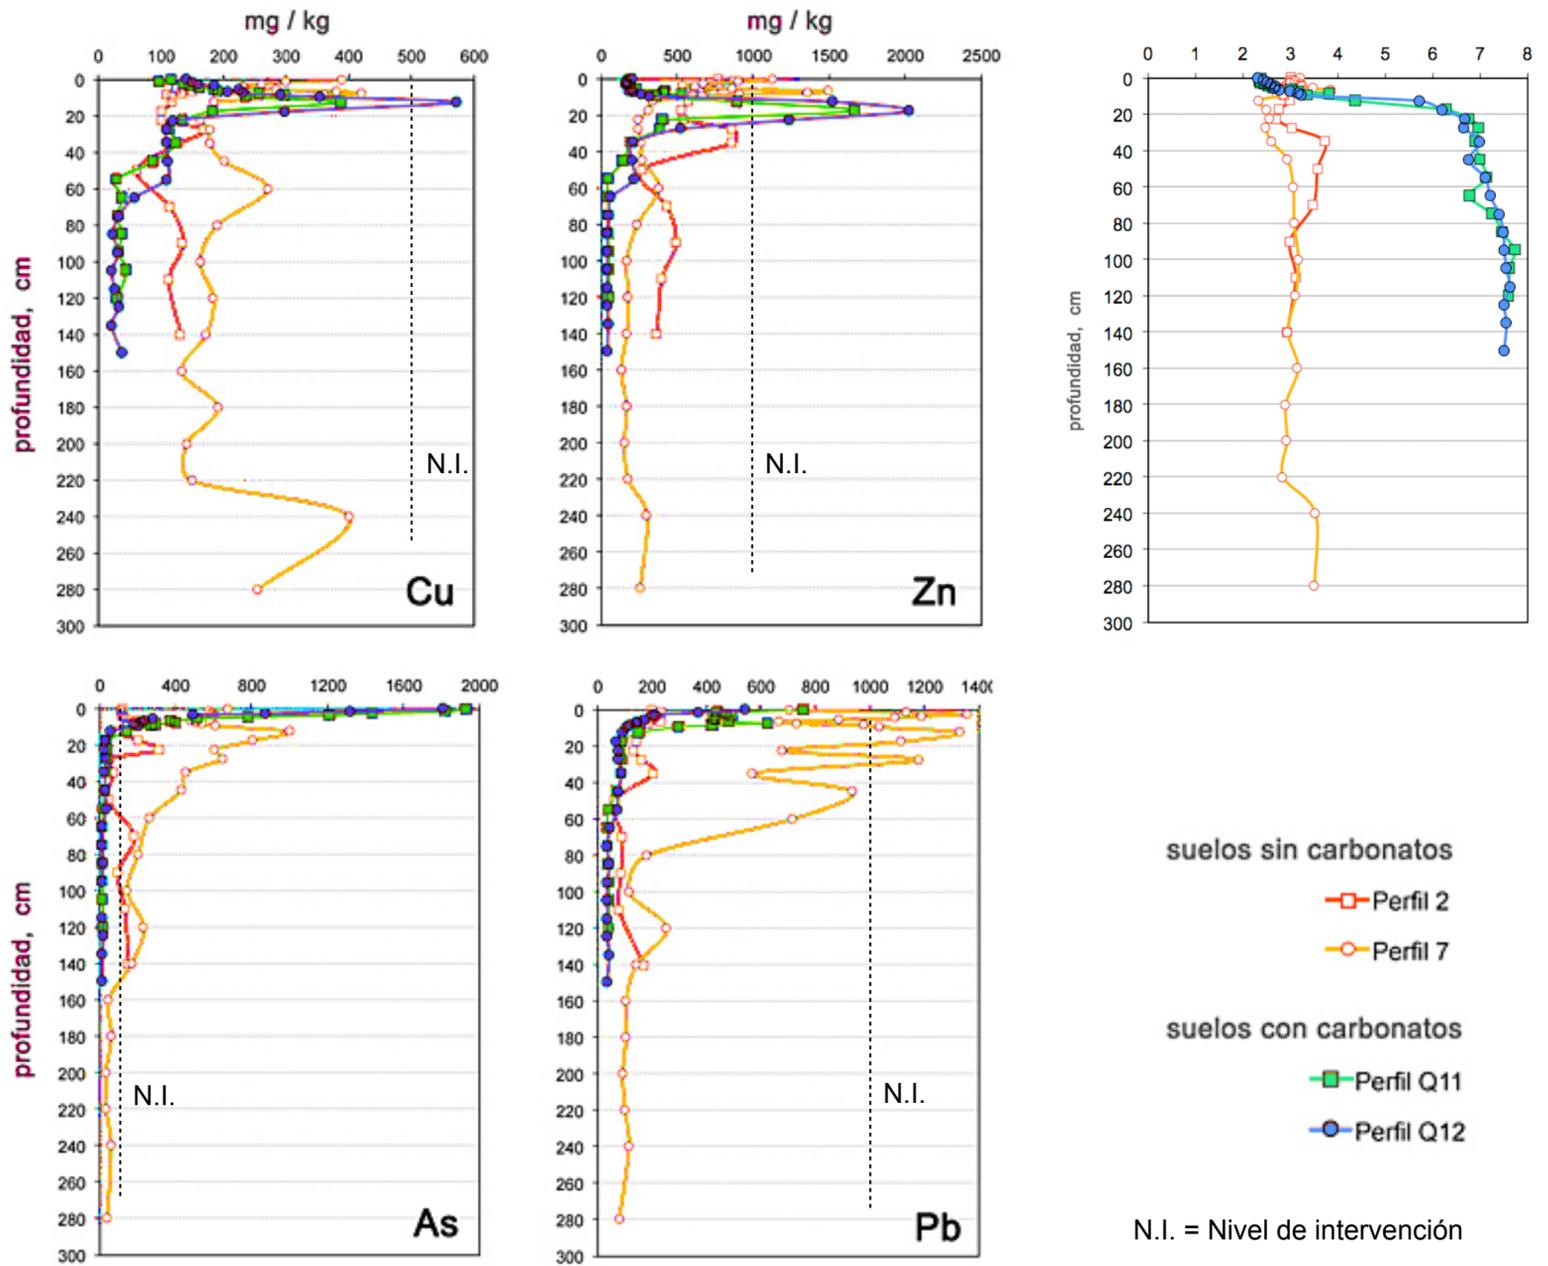
En cuanto a la contaminación en estos suelos que han conservado la capa superficial de lodos, podemos ver como es extrema, con un comportamiento muy distinto en los suelos ácidos frente a los básicos.

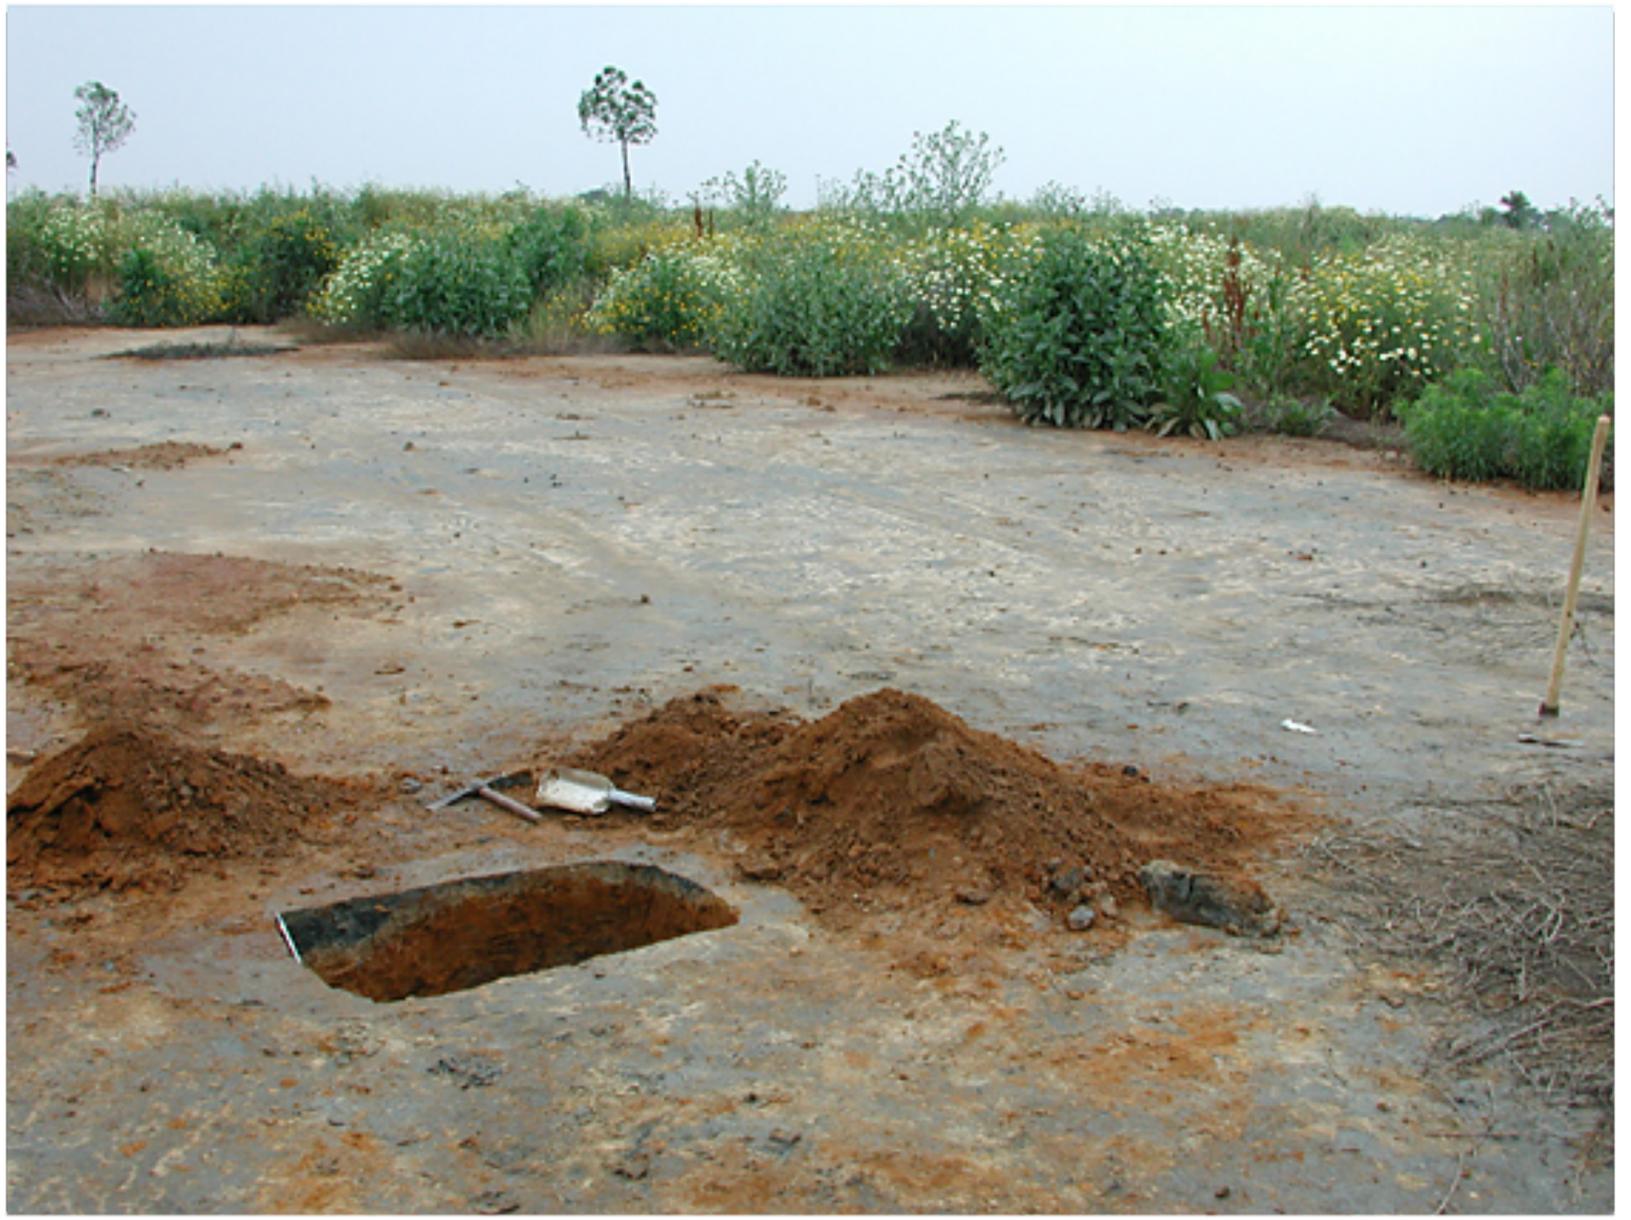
En definitiva la extrema contaminación en estos suelos con lodos hace que no haya desarrollo vegetal.
