Aznalcóllar, hoy.

La contaminación de los suelos a los doce años del vertido

Carlos Dorronsoro. Departamento de Edafología y Q. A. Universidad de Granada

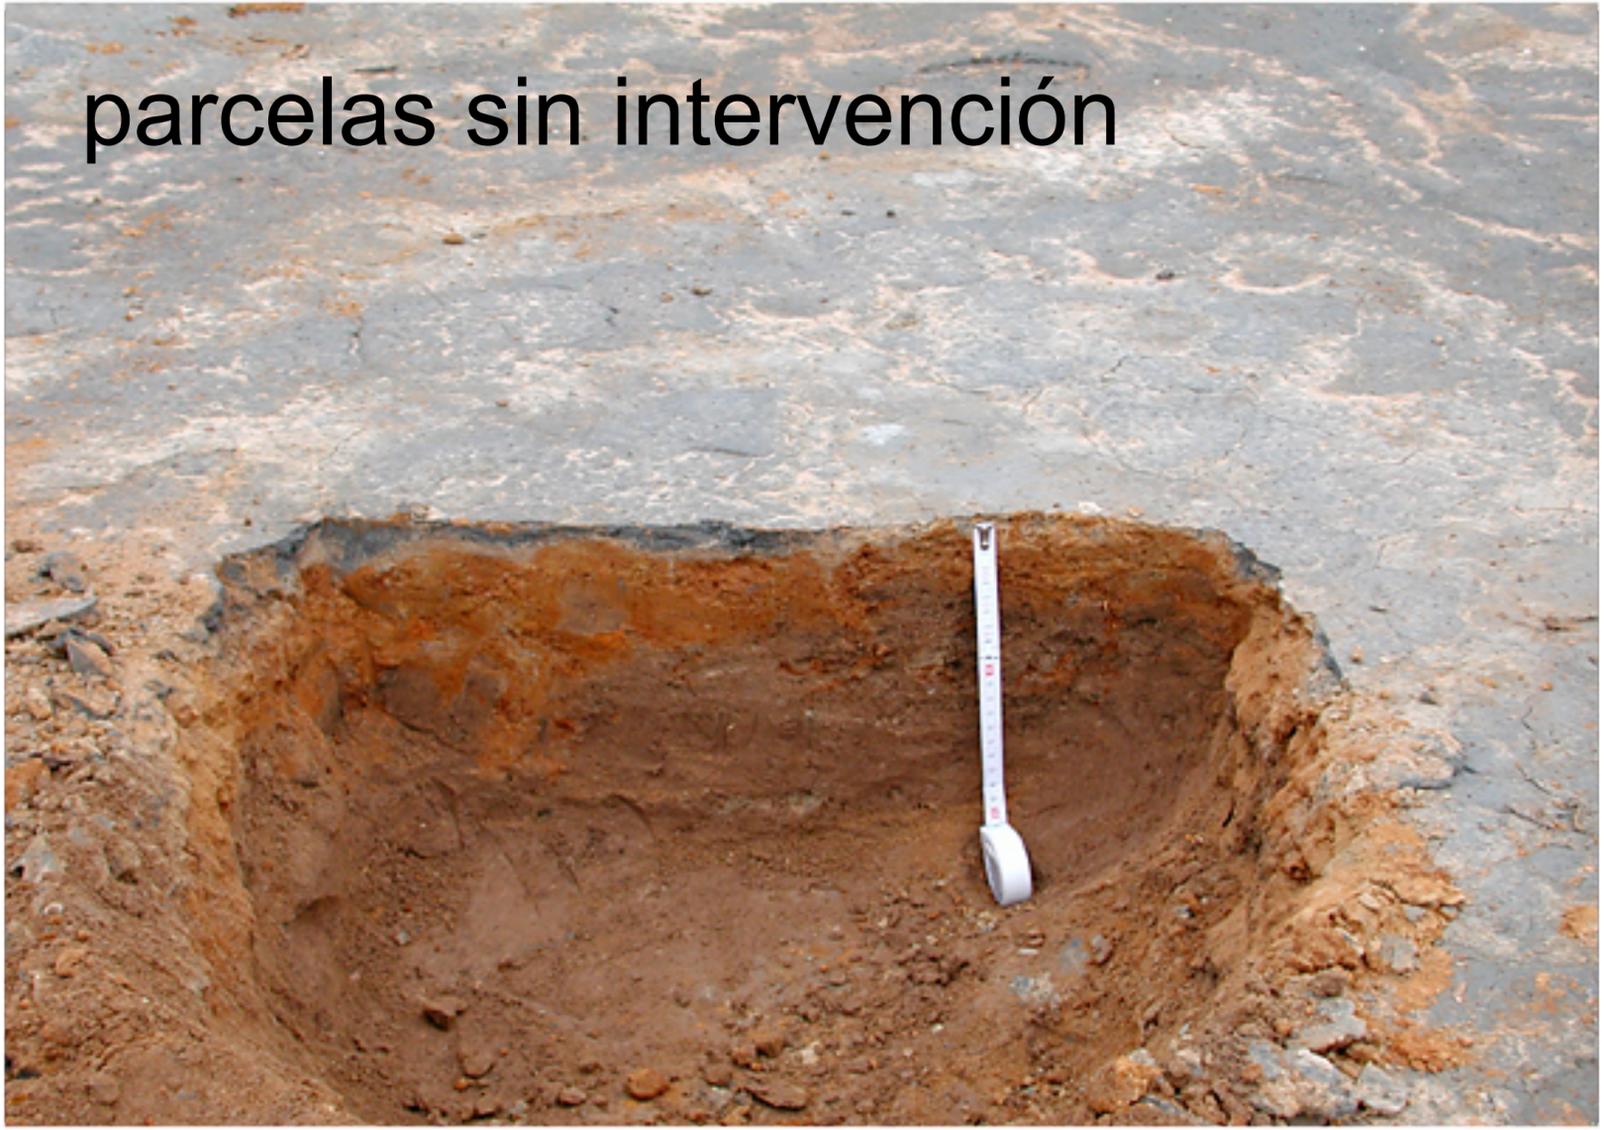
Como acabamos de ver, en las parcelas experimentales con lodos en la superficie, si no se hubiesen quitado los lodos el futuro inmediato iría hacia la infertilidad total del suelo.

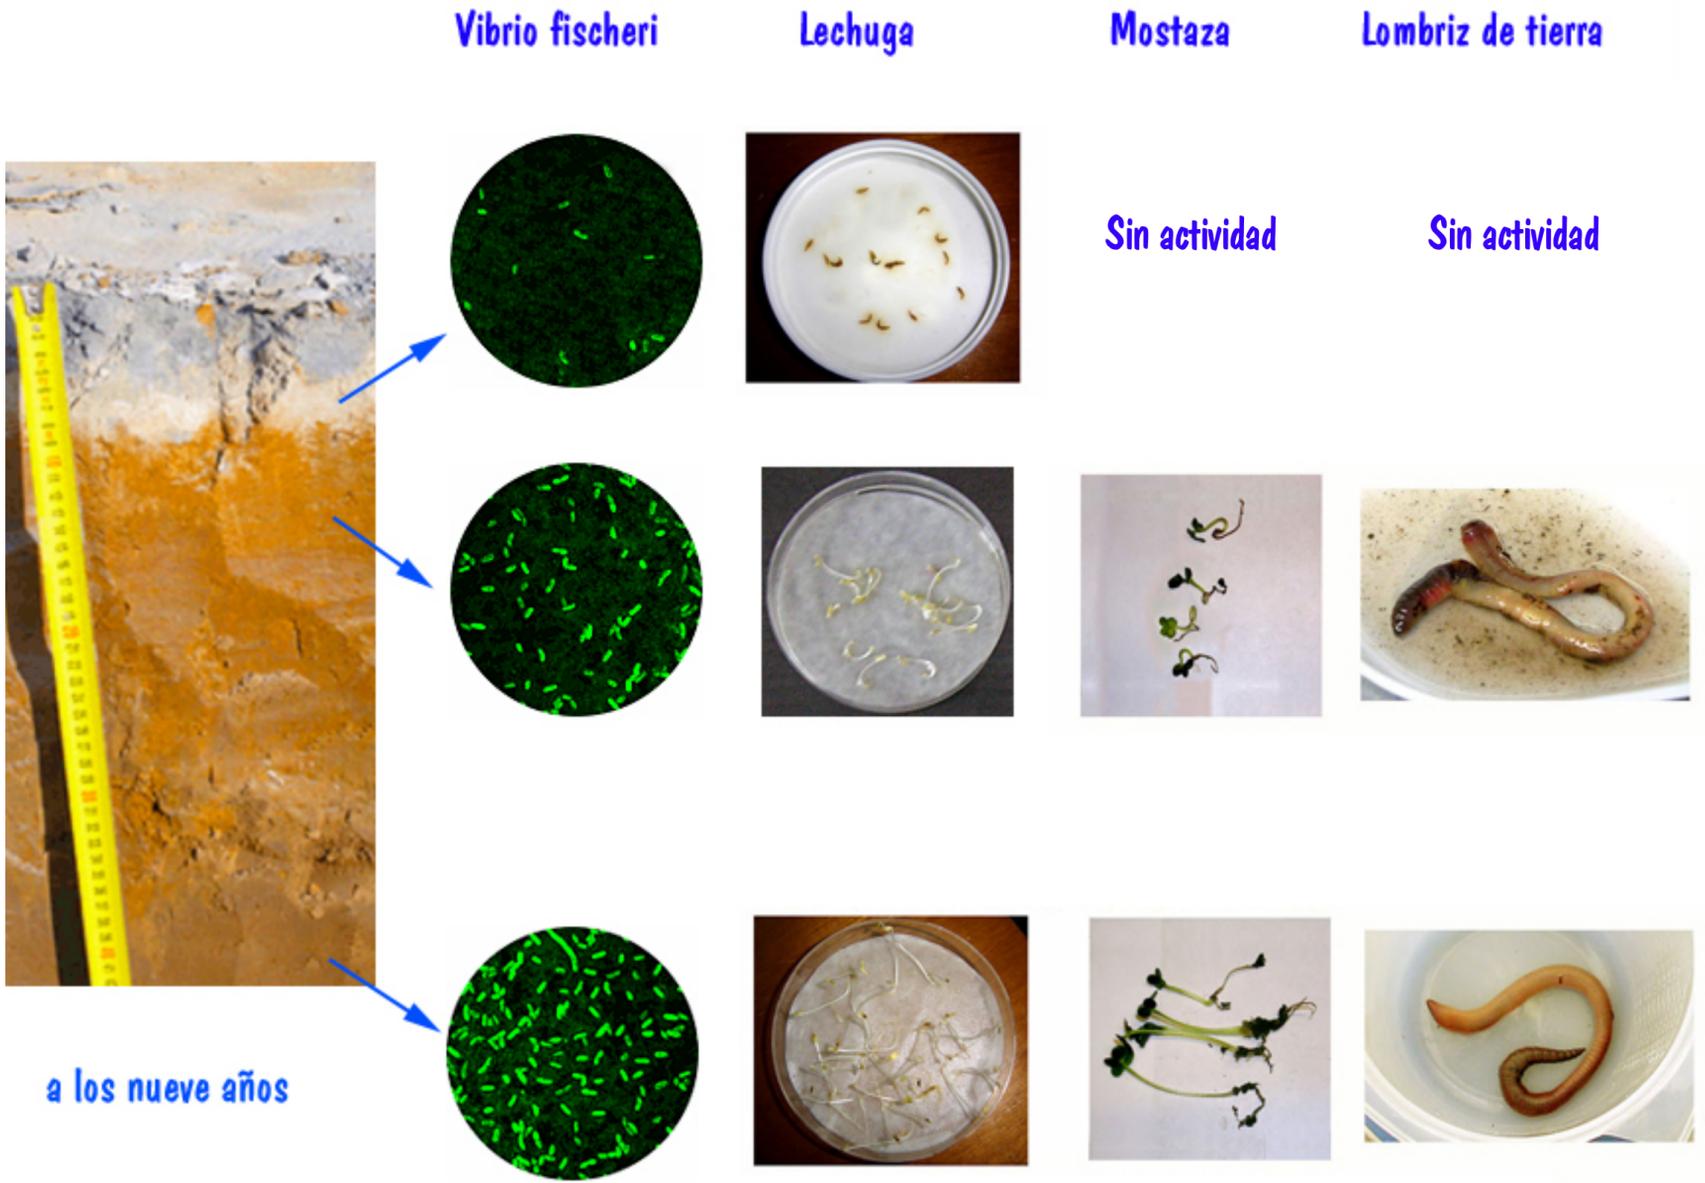
Nosotros para para probar la toxicidad de estos suelos en los que ha permanecido el lodo en superficie hemos llevado a cabo pruebas de toxicidad realizadas con una bacteria (VF), dos especies vegetales (L y M) y con lombrices de tierra. Un resumen de los resultados lo esquematizamos en esta imagen. En ella se observa como en la capa blanca hay una ausencia total de actividad biótica y un desarrollo biológico muy limitado en la capa roja.

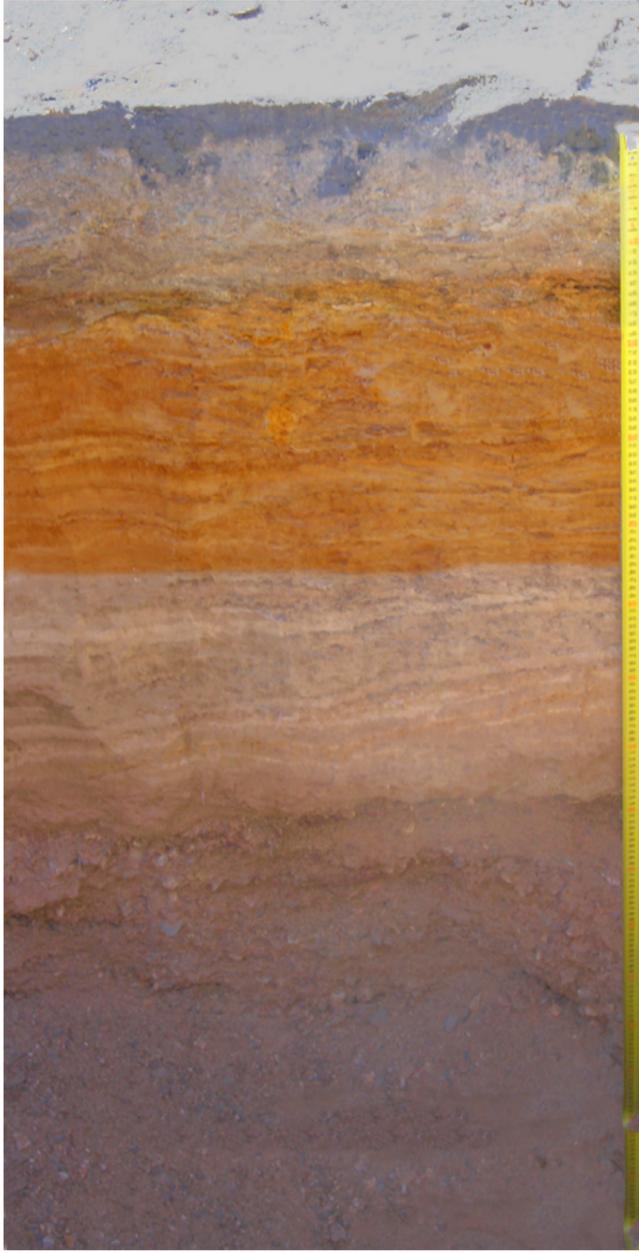
a los 30 años

parcelas sin intervención

34 cm

anulación del suelo por profundización progresiva de la capa hiperácida ($\text{pH} \leq 3$)

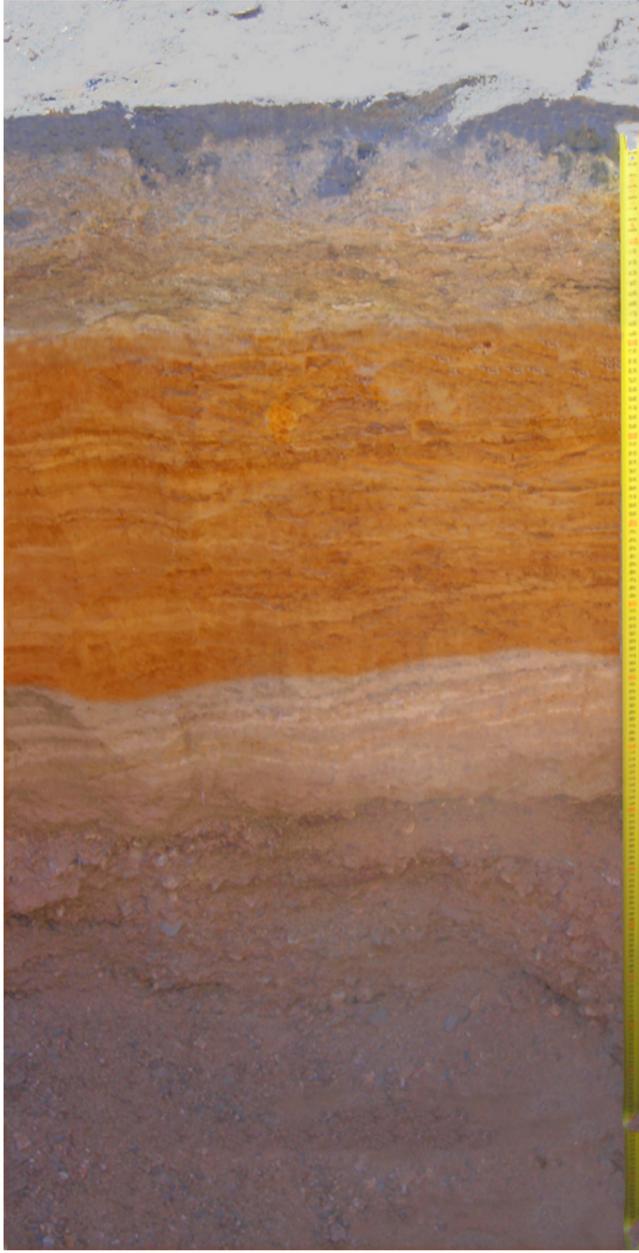
a los 50 años

parcelas sin intervención

57 cm

anulación del suelo por profundización progresiva de la capa hiperácida ($\text{pH} \leq 3$)

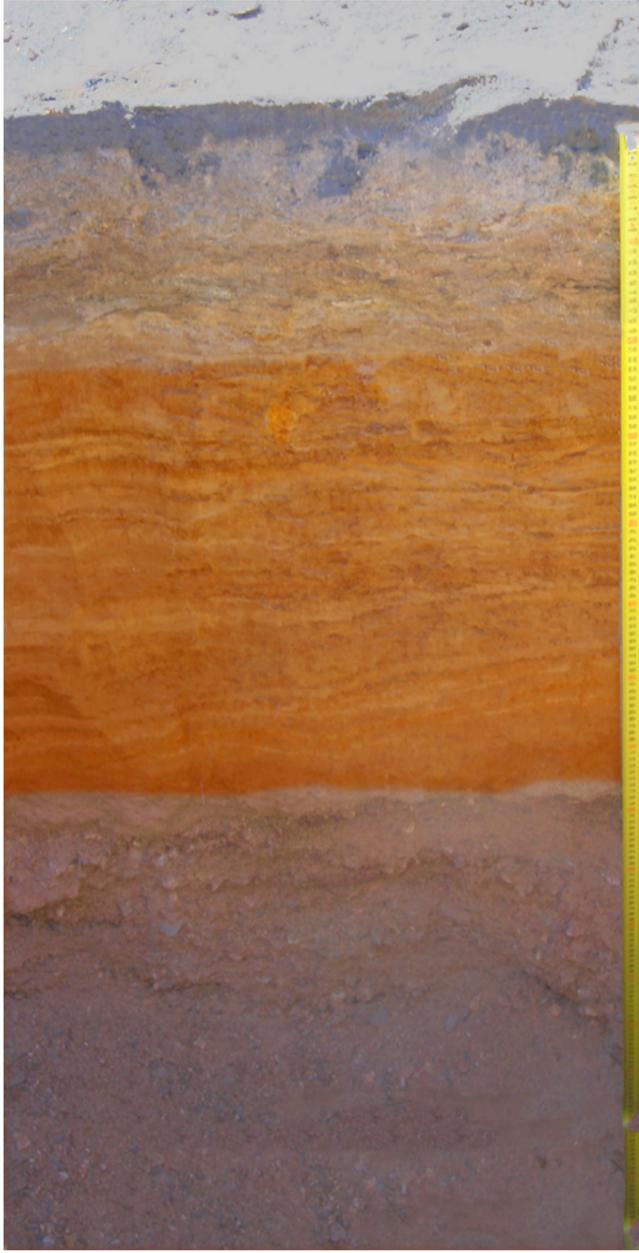
a los 60 años

parcelas sin intervención

68 cm

anulación del suelo por profundización progresiva de la capa hiperácida ($\text{pH} \leq 3$)

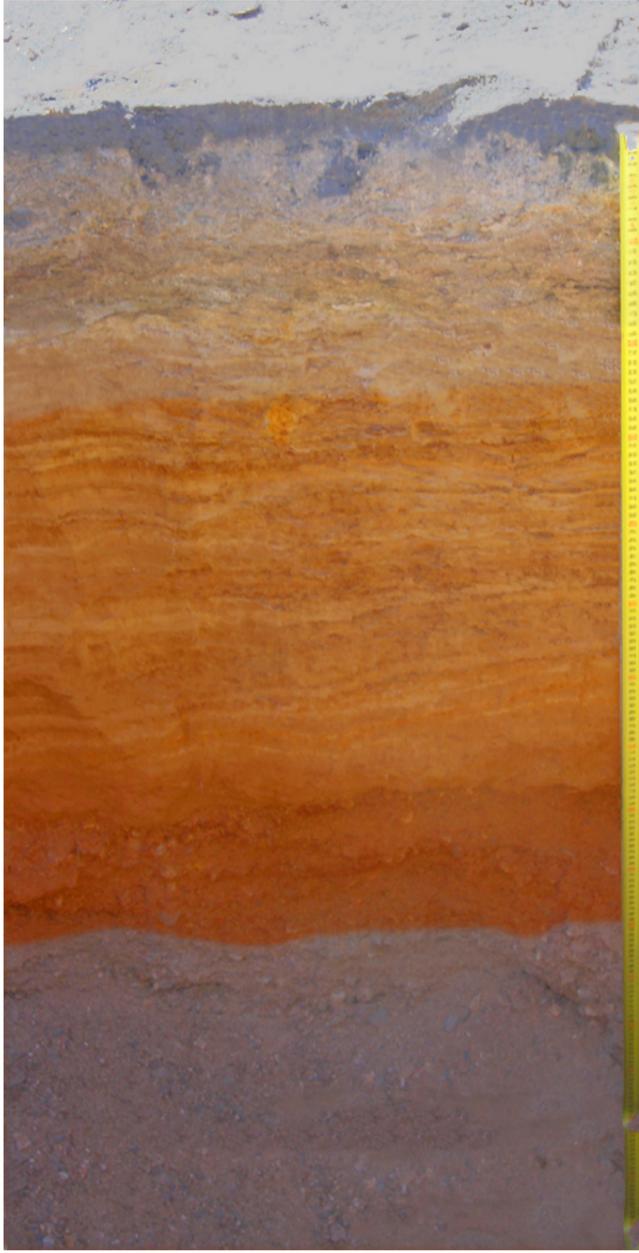
a los 80 años

parcelas sin intervención

91 cm

anulación del suelo por profundización progresiva de la capa hiperácida ($\text{pH} \leq 3$)
