Descontaminación de suelos

Master en Ingeniería del Medio Ambiente Módulo Suelos

Carlos Dorronsoro Fernández
Dpto Edafología y Química Agrícola
Facultad de Ciencias. Universidad de Granada
efdorrón@ugr.es
<http://edafologia.ugr.es>
<http://www.edafologia.net>

Caso práctico 5. Verona

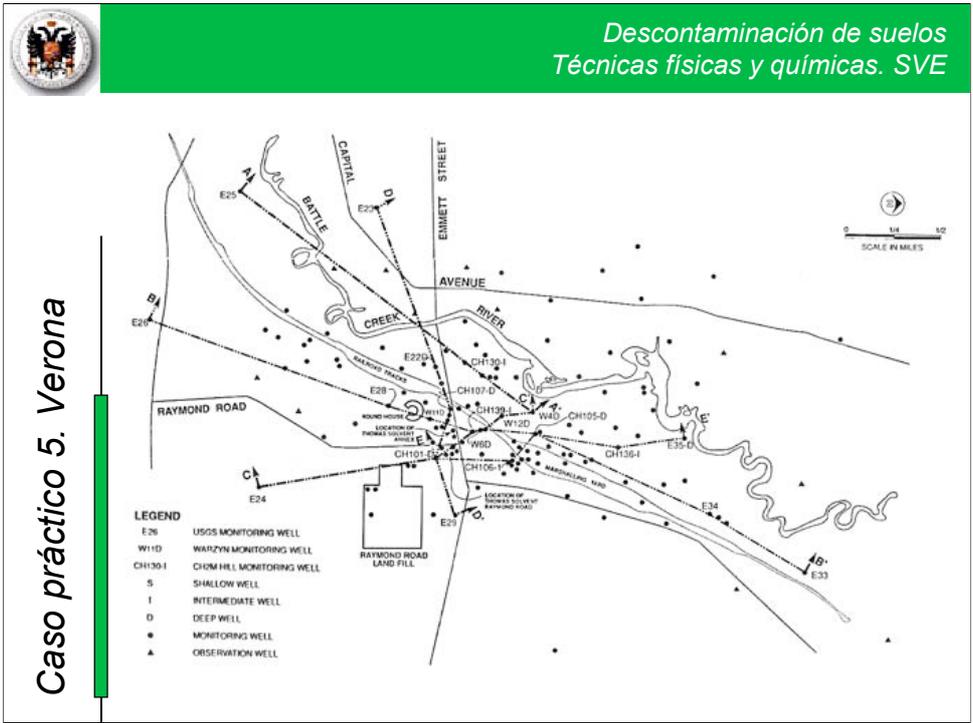
Una inspección rutinaria en agosto de 1891 puso de manifiesto que existía contaminación por VOC en 10 de los 30 pozos de extracción, el consiguiente seguimiento detectó en 1984 contaminación en 27 de los 30 pozos. Inmediatamente se precintaron las captaciones y se procedió a la distribución masiva de agua embotellada mientras se realizó unas nuevas captaciones de agua en otras zonas no contaminadas para el abastecimiento de la población.

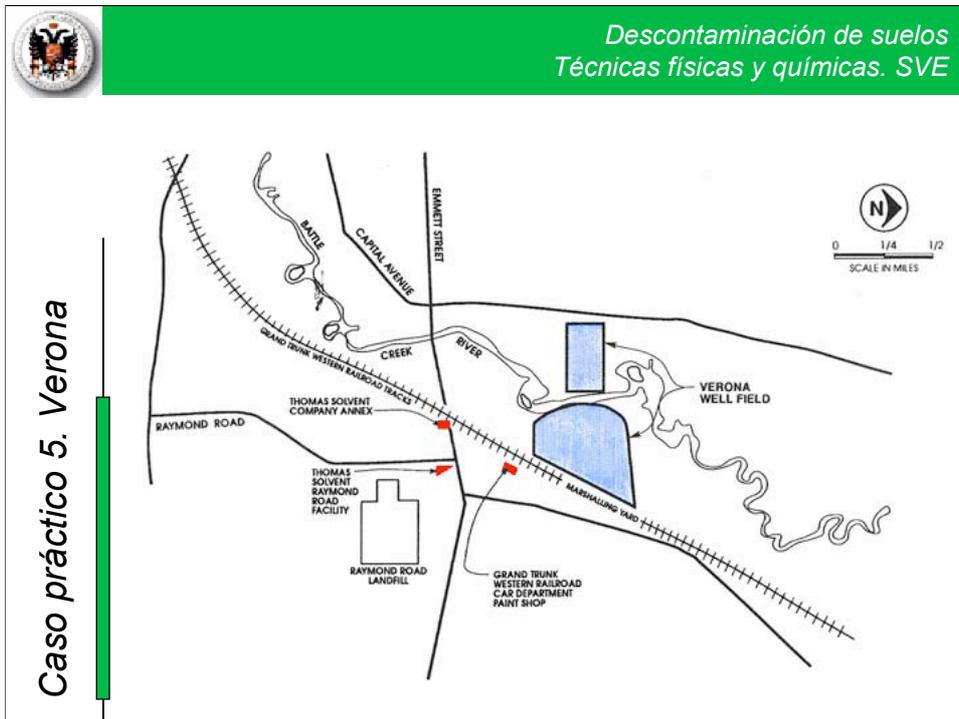
Se hizo un muestreo sistemático para determinar el origen de la contaminación

Se identificaron tres áreas como fuentes de contaminación: the Thomas Solvent Raymond Road (TSRR) área, the Thomas Solvent Annex (TSA), and the Grand Trunk Western Railroad (GTWRR) Facility.

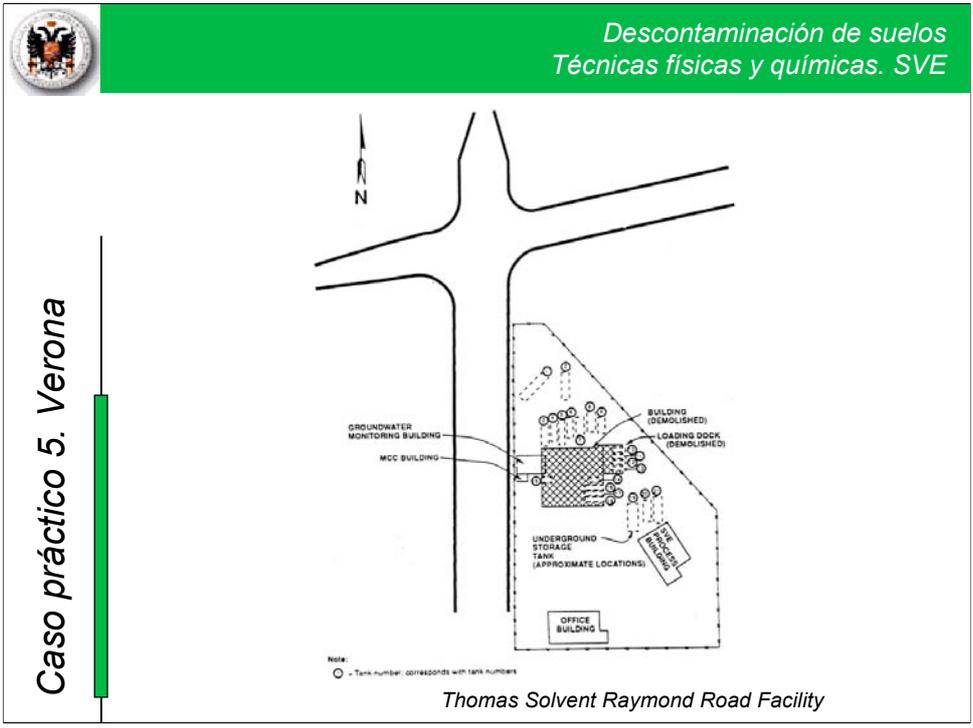
Demolición de edificios contaminados y retirada de depósitos subterráneos en la Thomas Raymond Road Facility.

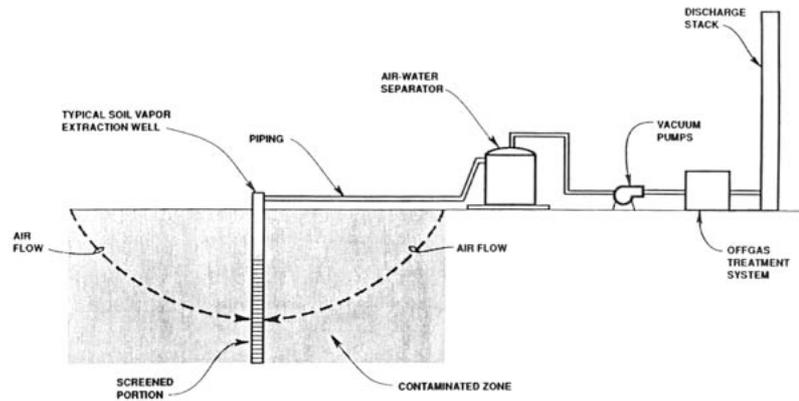
Schematic of Soil Vapor Extraction System

Los pozos eran de PVC y tenían un diámetro de 5 a 10 cm.

La zona de extracción iba desde 1,5 m de la superficie hasta 1 m por encima del nivel freático (que estaba a unos 8 metros por debajo de la superficie del terreno)

El sistema SVE constaba de un separador de aire/líquidos, equipos depuradores de gases y dos bombas de vacío.

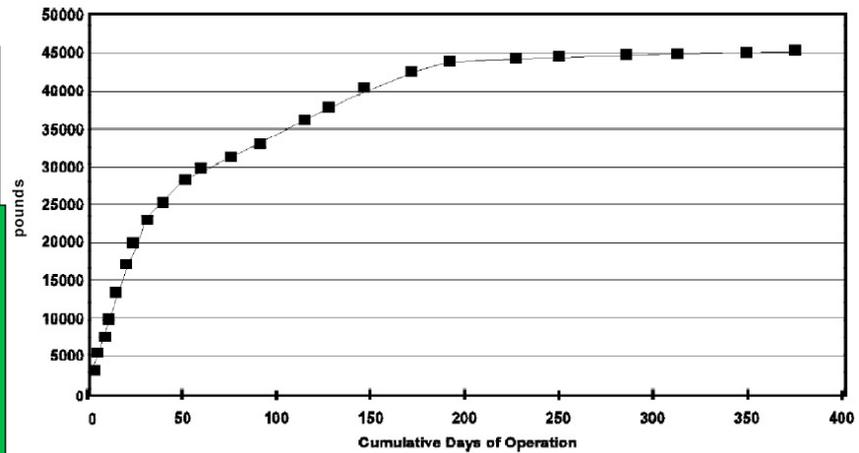
Figure 11. Total VOCs Removed Through Soil Vapor Extraction

En esta gráfica se representa en forma acumulativa la masa total de VOCs extraídos.

La figura muestra que después de 375 días de operación se extrajeron un total de 45.000 libras de VOCs (20.400 kg).

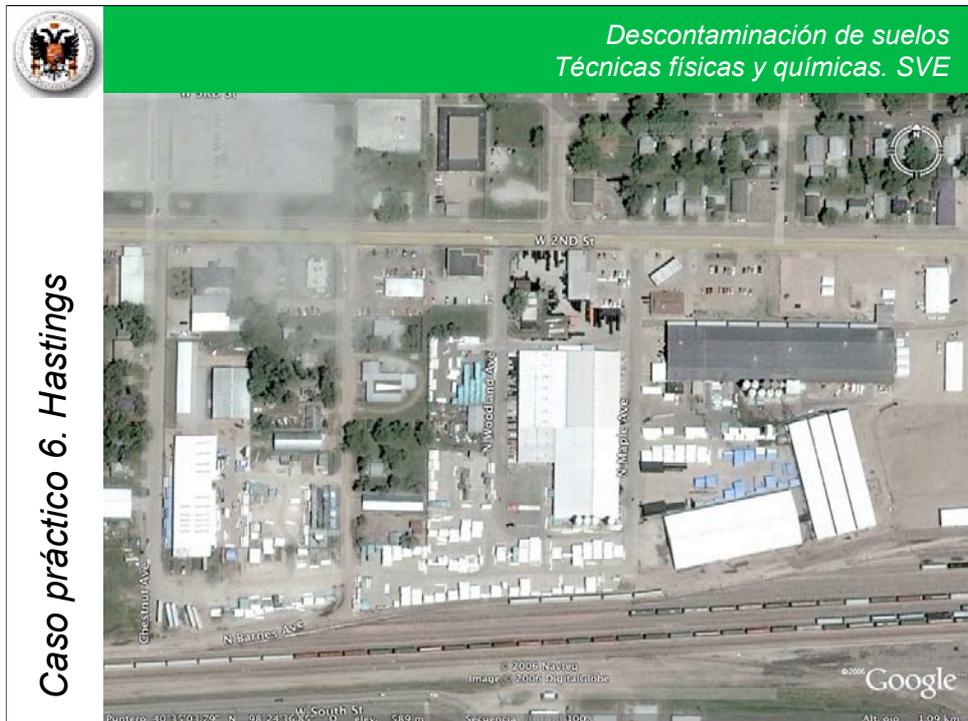
WELL #3 SUBSITE (entre Second Street y Burlington Northern Railroad, en la North Maple Ave; en el oeste de Hastings). Se trata de una estación de suministro público de aguas para la ciudad. Se decomisa por encontrarse tetracloruro de carbono (CCl_4) en las aguas, procedente de la contaminación de almacenes de grano.

WELL #3 SUBSITE (entre Second Street y Burlington Northern Railroad, en la North Maple Ave; en el oeste de Hastings). Como ya se vió, se trata de una estación de suministro publico de aguas para la ciudad. Se decomisa por encontrarse tetracloruro de carbono (CCl_4) en las aguas, procedente de la contaminación de almacenes de grano.

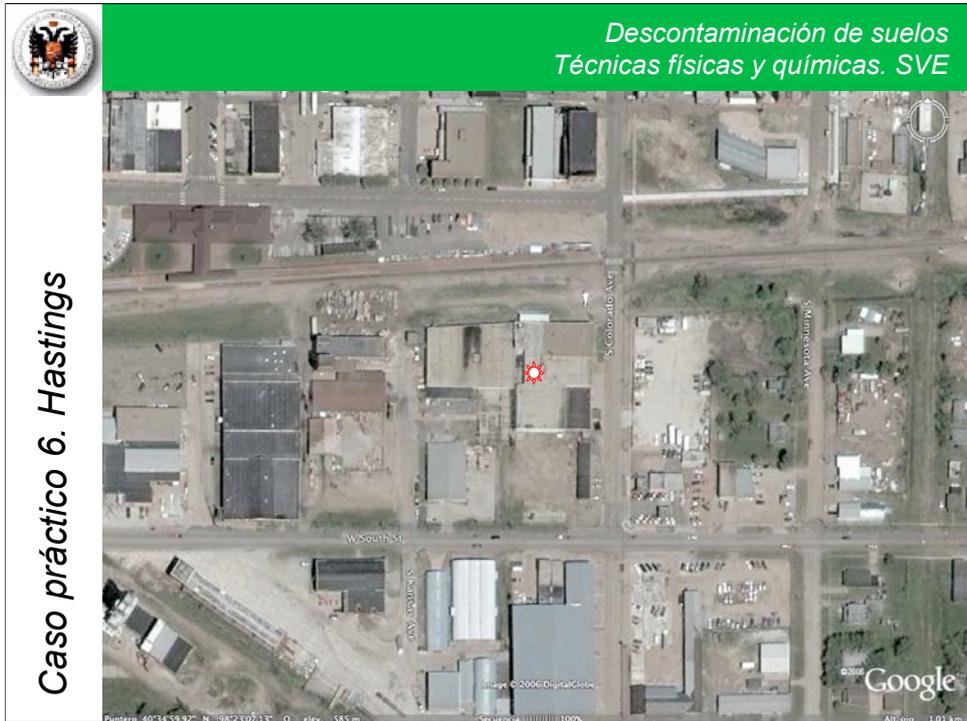
COLORADO AVENUE SUBSITE (entre la South Colorado Ave y la South Kansas Ave, al norte de la West South Ave). Fábrica dedicada a equipos de calefacción y aire acondicionado. Contaminación en suelos y aguas de VOCs halogenados.

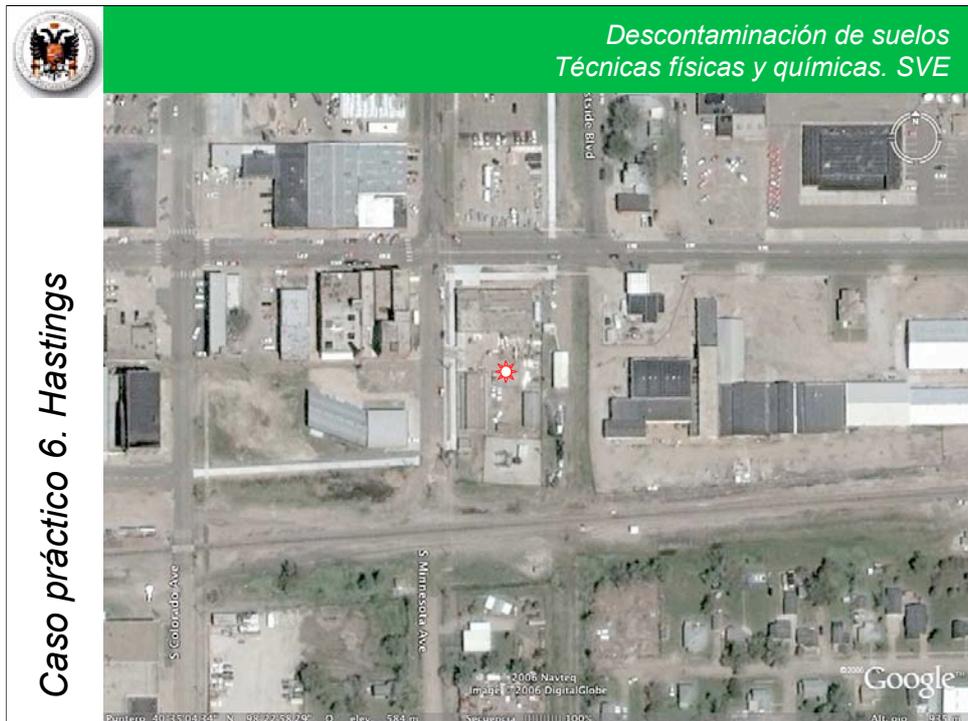
SECOND STREET SUBSITE (en la acera este de la South Minnesota Ave y al norte de la Burlington Northern Railroad). Manufactura de gas ciudad desde 1931 hasta 1984. Contaminación en suelos y aguas de benceno, tolueno, etilbenceno, xileno, TCE, PCE y PAH (hidrocarburos poliaromáticos).

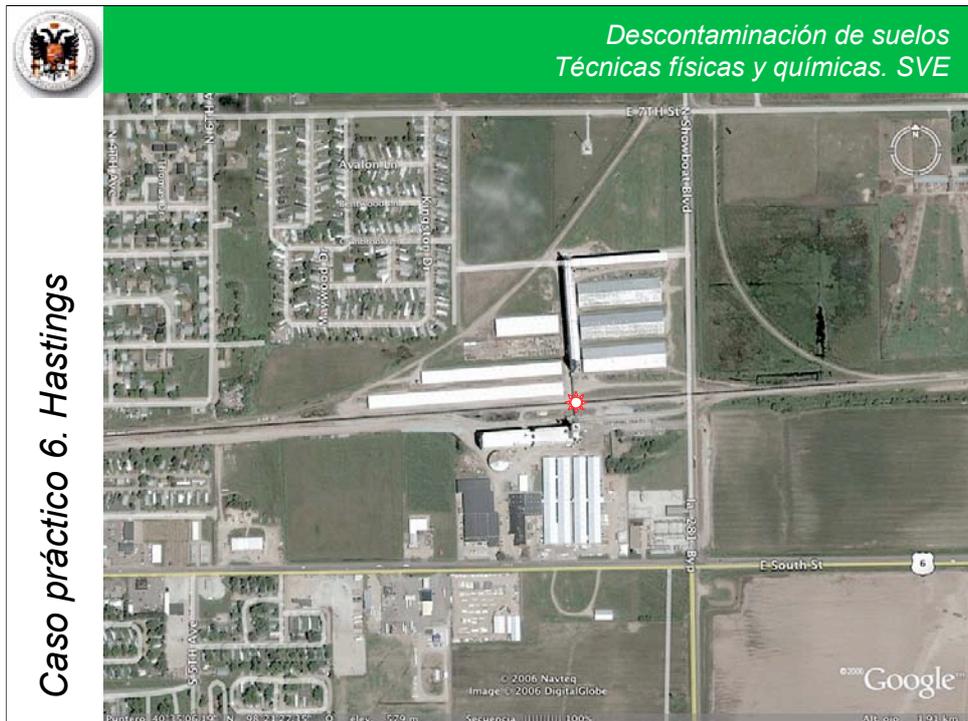
FAR-MAR-CO SUBSITE (en el límite este de Hastings, en el lado norte de la East South Street; de 28 ha de extensión). Empresa dedicada a la manipulación, empaquetado y almacenamiento de productos agrícolas durante más de 30 años. Contaminación de suelos y aguas fundamentalmente por fumigantes empleados para conservar el grano. CCl_4 , EDB, TCA y VOCs en general.

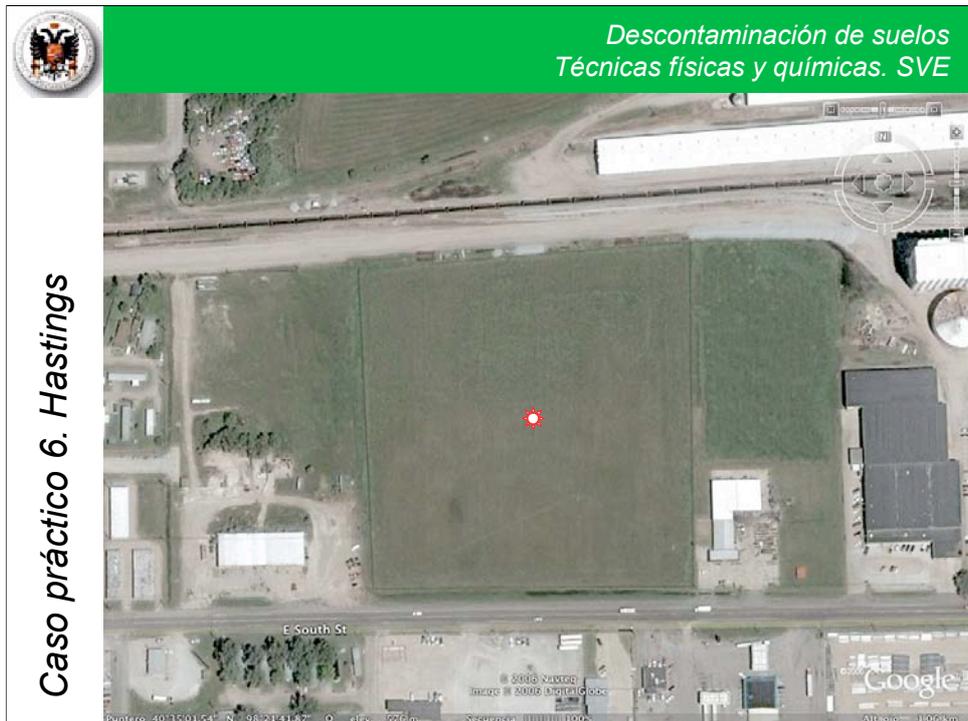
NORTH LANDFILL SUBSITE (entre la Burlington Northern Railroad al norte y el South Street al sur; ocupa 5,4 ha). Se trata de una primitiva cantera de arcilla y un antiguo tejat de ladrillos que tras el abandono sirvió de vertedero a las industrias de los alrededores. Contaminación por VOCs de las aguas.

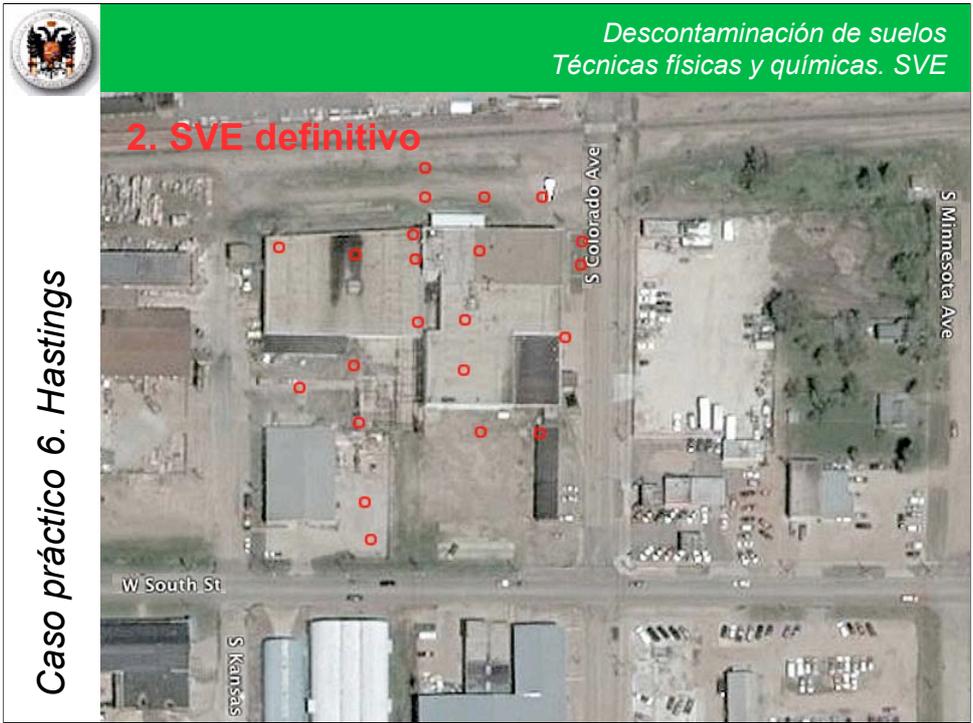
Basados sobre los resultados del estudio piloto, en 1989 se instaló un sistema SVE con 23 pozos de extracción de gases (puntos rojos en la imagen), 11 de ellos situados debajo de los edificios, a una distancia entre los pozos de 30 m.

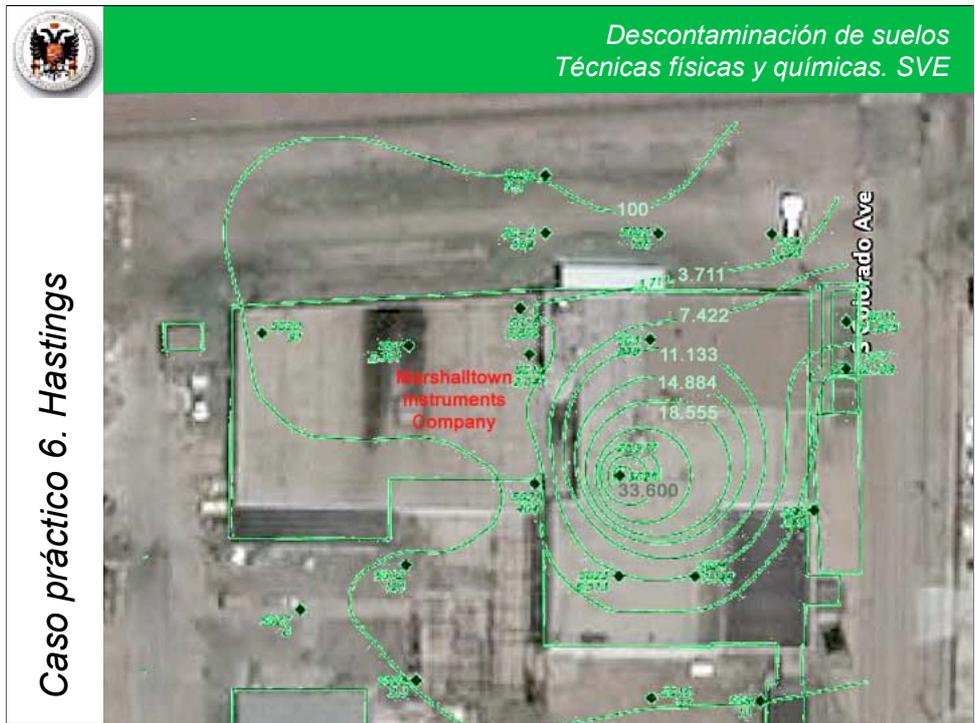
En 1993 (después de cuatro años de funcionamiento del SVE) la contaminación permanecía altísima (valores permitidos andan alrededor de 1 microgramo/litro). Aquí se representa las isolíneas de las concentraciones de TCE en el gas del suelo. La máxima concentración se presentaba debajo del edificio del este.

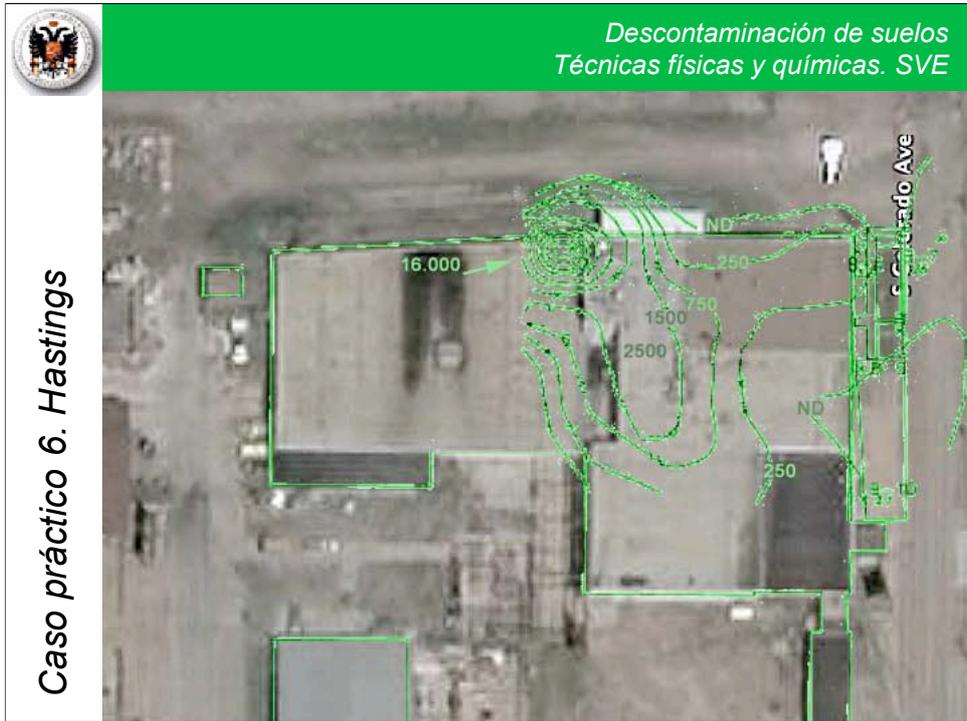
Las concentraciones de TCE en el gas del suelo en 1999 seguían siendo muy altas, pero sensiblemente más bajas que en 1993.

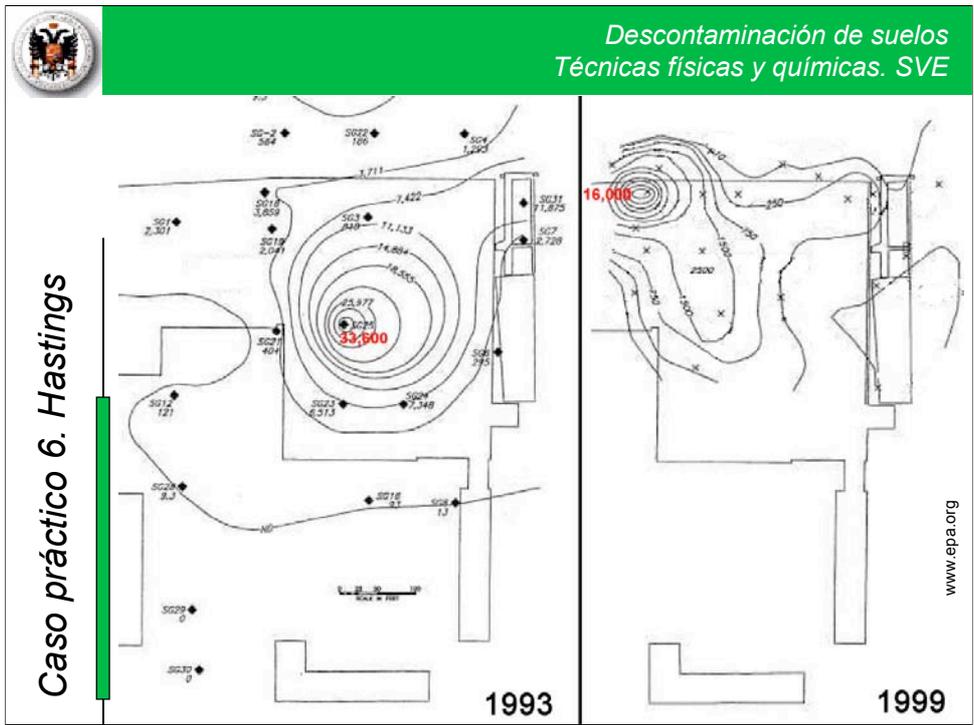
Comparación de las concentraciones en el gas del suelo debajo del edificio este de la Marshalltown Instruments en 1993 y 1999.

La contaminación va bajando, se va reduciendo su área pero en determinadas zonas sigue siendo altísima. El sistema de extracción continua funcionando hasta hoy.

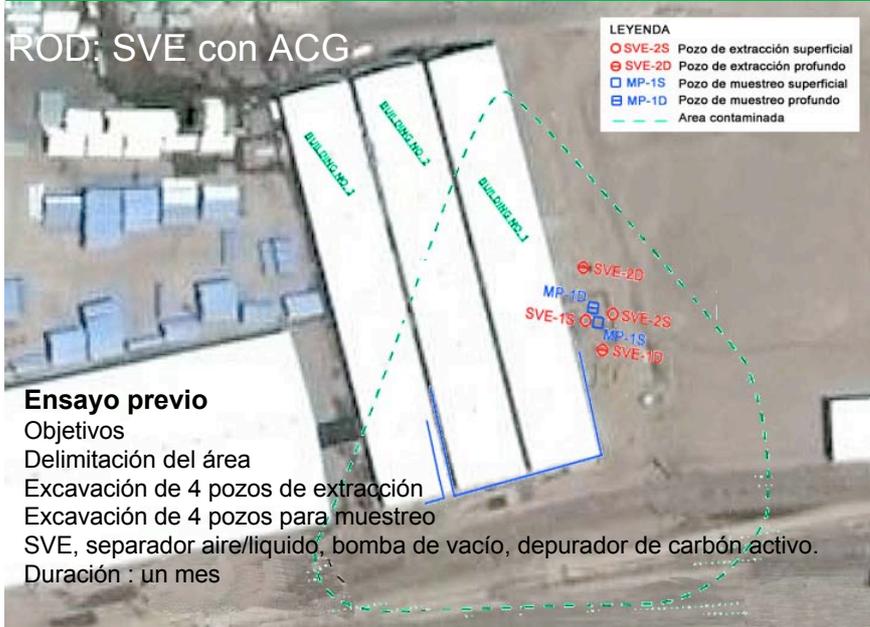
- SVE-2S Pozo de extracción superficial
- ⊗ SVE-2D Pozo de extracción profundo
- MP-1S Pozo de muestreo superficial
- ⊗ MP-1D Pozo de muestreo profundo
- - - Area contaminada

Para ello se excavan 4 pozos de extracción, dos superficiales (SVE-1S y 2S) y dos profundos (SVE-1D y 2D), junto a otros cuatro para monitoreo (dos superficiales, MP-1S y 2S, y dos profundos, MP-1Dy 2D). El equipo SVE constaba además con el clásico separados aire/líquido, la bomba de vacío y los bidones de carbón activo granulado.

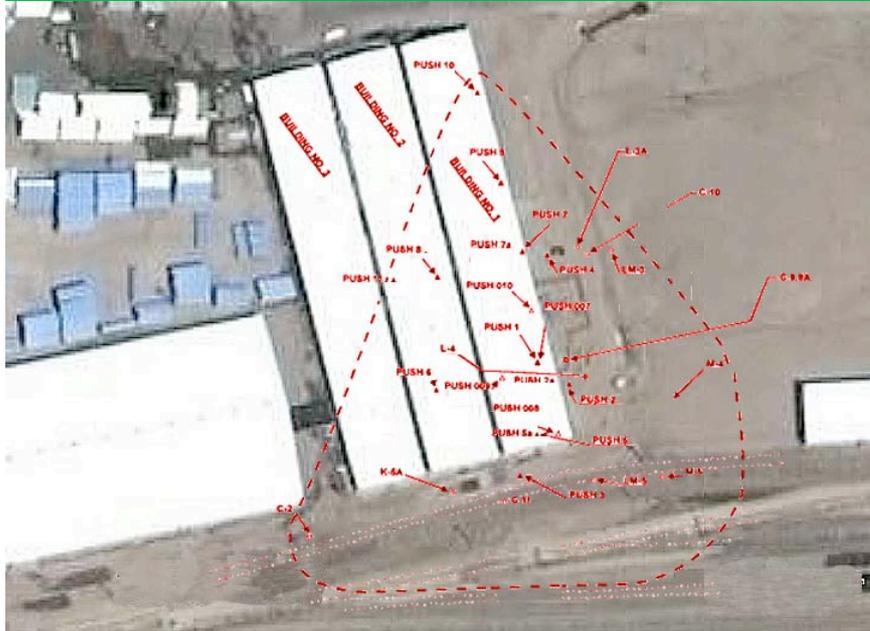
El SVE definitivo consta de 10 pozos de extracción al vacío (5 profundos, 3 intermedios y 2 superficiales) y 5 pozos para monitoreo. Los pozos profundos operaron a una profundidad de 30 a 35 metros. Los intermedios de 15 a 25 m. Los superficiales de 6 a 12 m. Los pozos de extracción fueron construidos con PVC (tipo 80 polyvinyl chloride) de 10 cm de diámetro de 0,01 pulgada de luz.

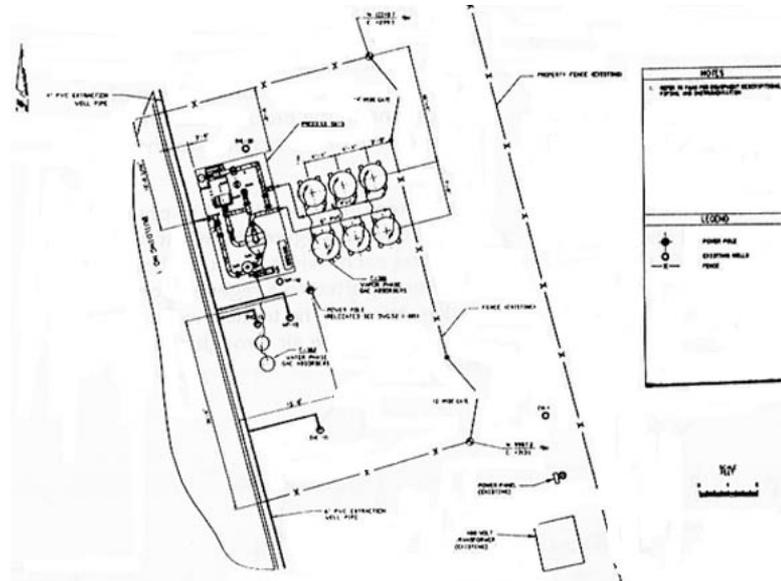
El equipo consta además del separador de gas/líquido, intercambiador de calor, bomba de vacío y depósitos de carbón activo granulado

El equipo de adsorción consta de seis bidones de 4 m³ de capacidad cada uno, montados en dos series. El carbón usado se llevó a una factoría para su regeneración (Fábrica Parker de Arizona).

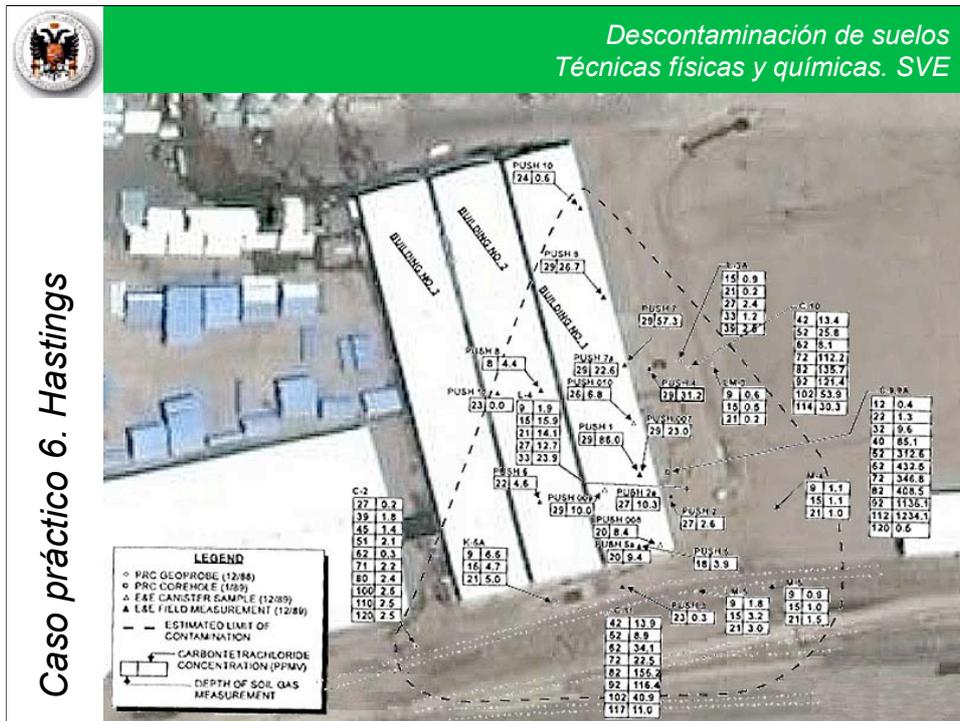
Resultados obtenidos en los distintos pozos de extracción. En la columna de la izquierda se muestra la profundidad del muestreo y en la de la derecha la concentración de tetracloruro de carbono en ppmv.

Las concentraciones fueron más altas en los pozos profundos (> 50 pies o sea >15 metros) que en los intermedios y superficiales.

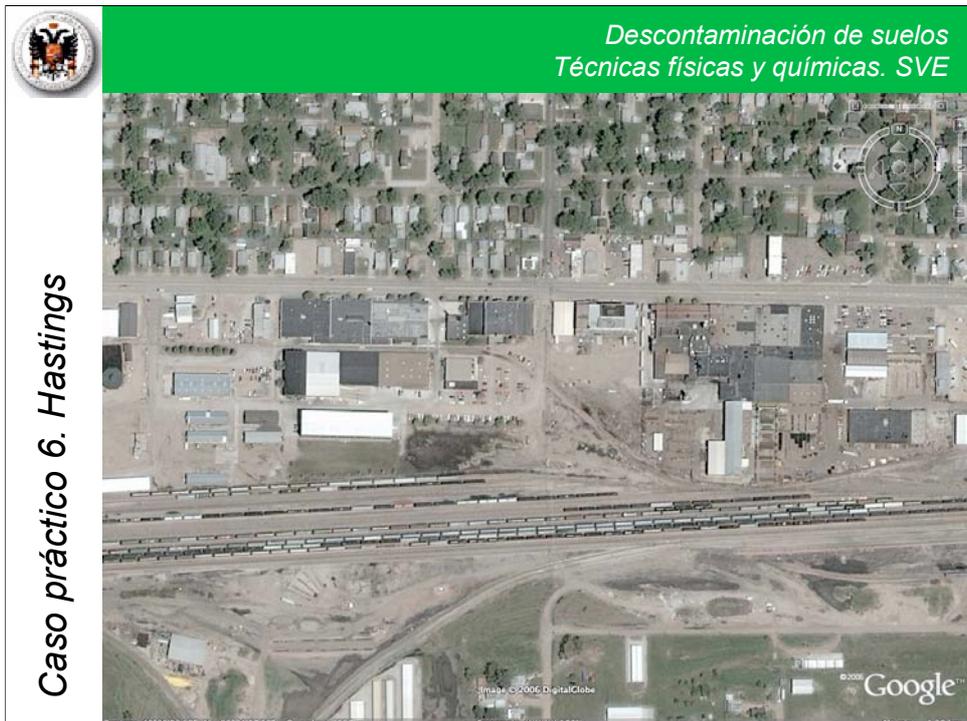
Sitio de WELL #3 SUBSITE

A los quince años de terminar la remediación (de 1993 a 2008) la zona parece no estar en perfectas condiciones como es patente en estas imágenes de satélite.

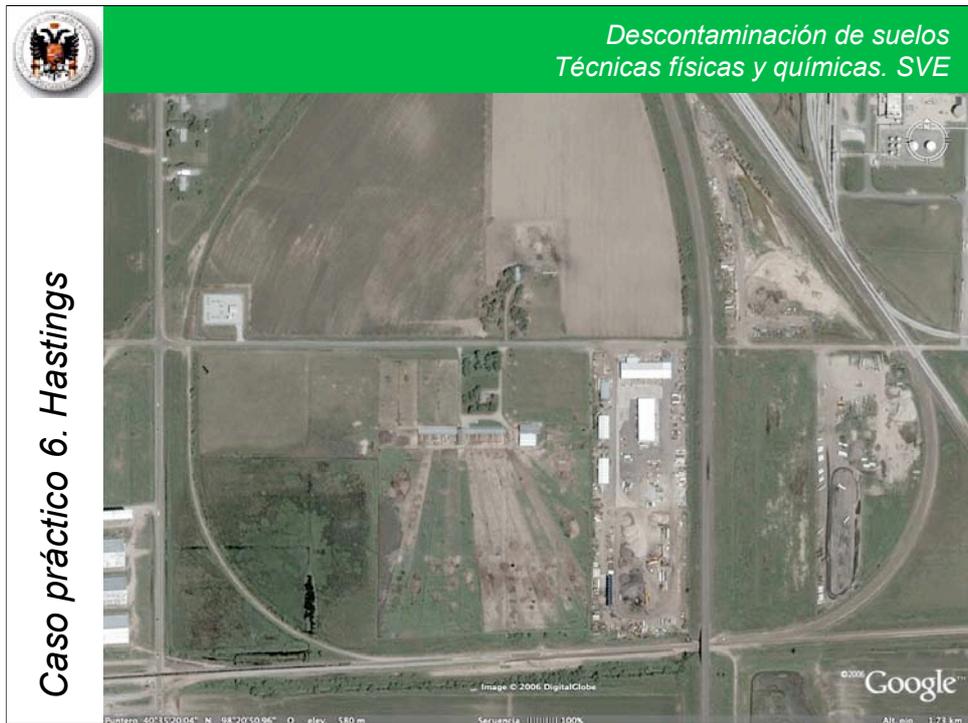
FAR-MAR-CO SUBSITE. Por lo que muestran estas imágenes parece aconsejable la realización de un revisión de las condiciones del sitio, por lo menos en lo que a la superficie de los suelos se refiere.
